# Regional RN

## Aprendendo com Acidentes

### Colapsos de Miami/USA e outros

Regional RN
27 de outubro de 2021
IBRACON

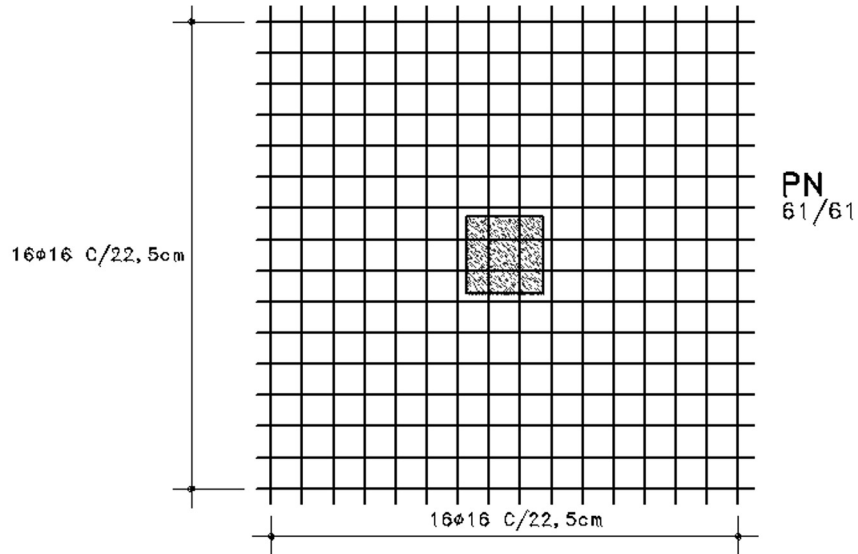
**ARMADURA SUPERIOR PILAR 61x61 cm**

Laje recreação sob torre que não há colapsado mas laje sim, colapsou

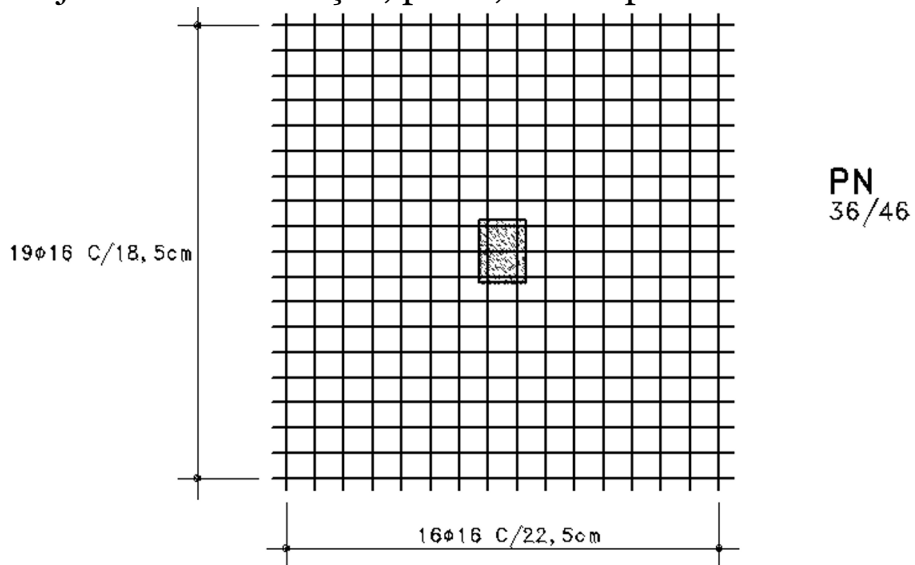
**Armatura SUPERIOR pilares 36x46 cm**  
Laje área de recreação, plana, sem capitel

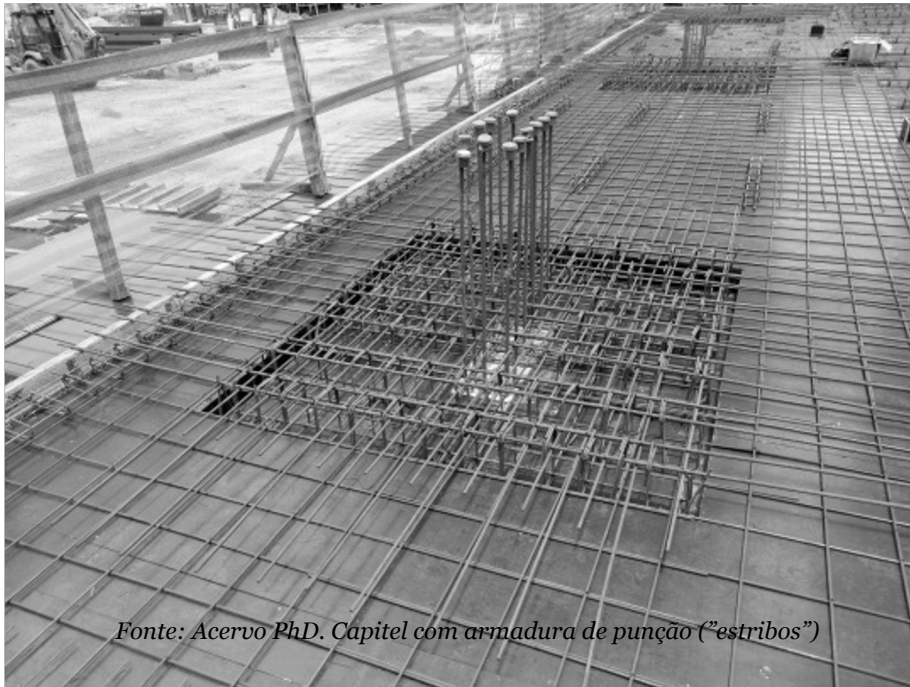
Fonte: Acervo PhD. Capitel com armadura de punção ("estribos")

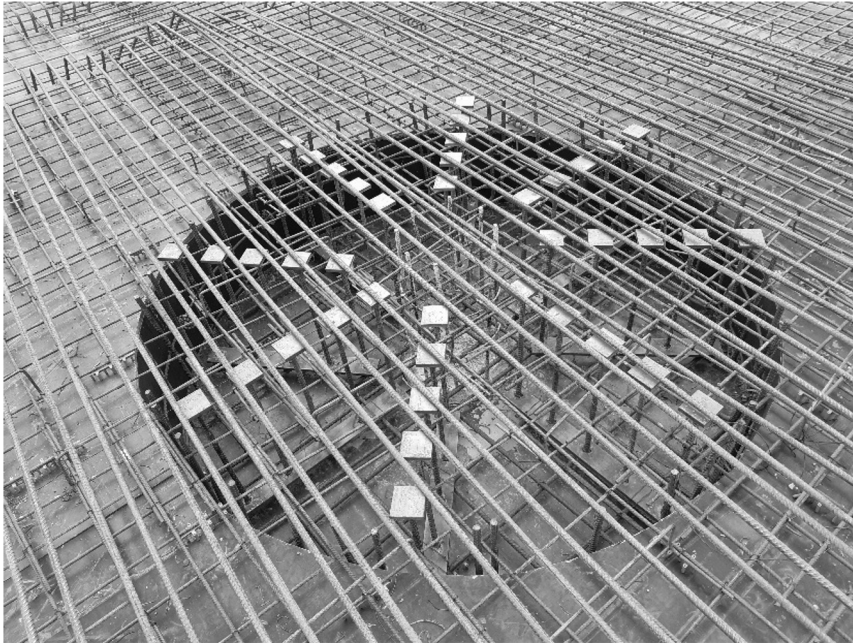
Fonte: Acervo PhD. Capitel com armadura de punção (“studs”).

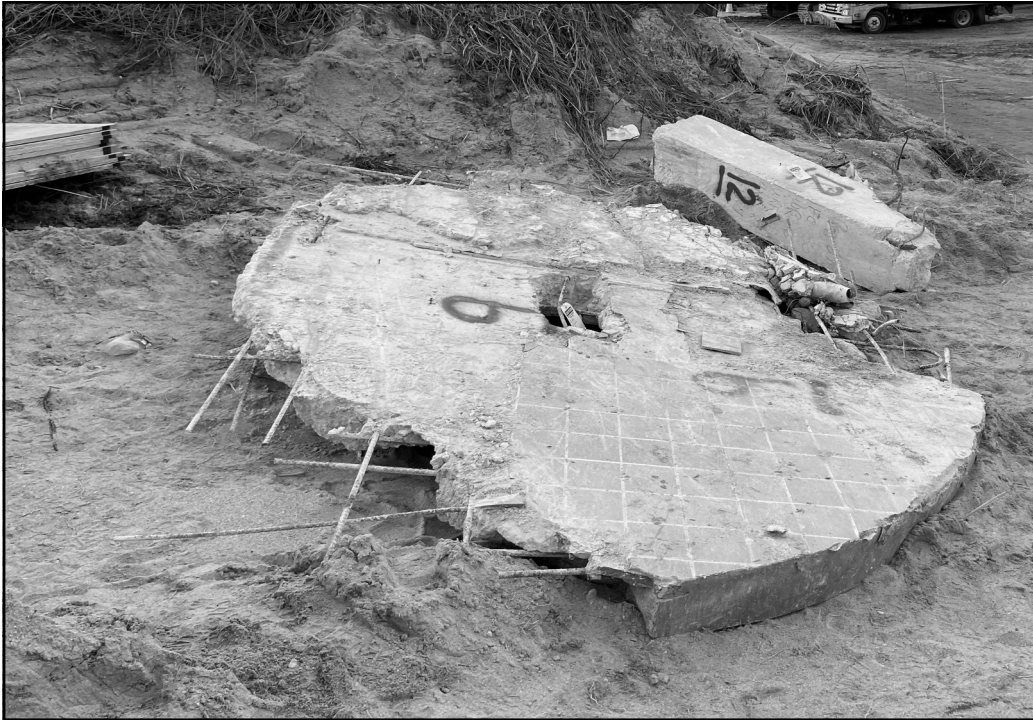
Laje  
punção
