Primera Jornada de Patología de Estructuras

# Aprendiendo con los Accidentes

## Colapsos de Miami/USA, Palace 2/Brasil y otros

**Paulo Helene**  
Director PhD Engenharia  
Consejero CNTU, SIURB y SEESP  
Ex-Presidente ALCONPAT Internacional  
Prof. Catedrático Universidad de São Paulo  
Presidente Instituto Brasileño del Concreto IBRACON  
Member fib(CEB-FIP) Model Code for Service Life Design

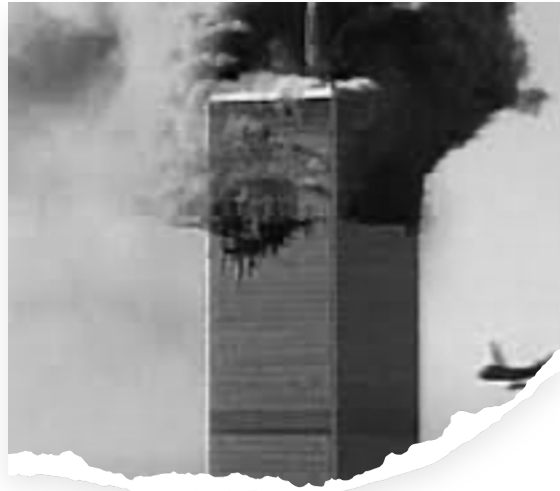
## World Trade Center *Terrorismo*

- Colapso 11/09/2001
- Reporto final Set. 2005 e Nov. 2008
- 2.996 muertes
- Lower Manhattan, Nova Iorque, Estados Unidos
- Diagnóstico: calor del fuego sobre el acero

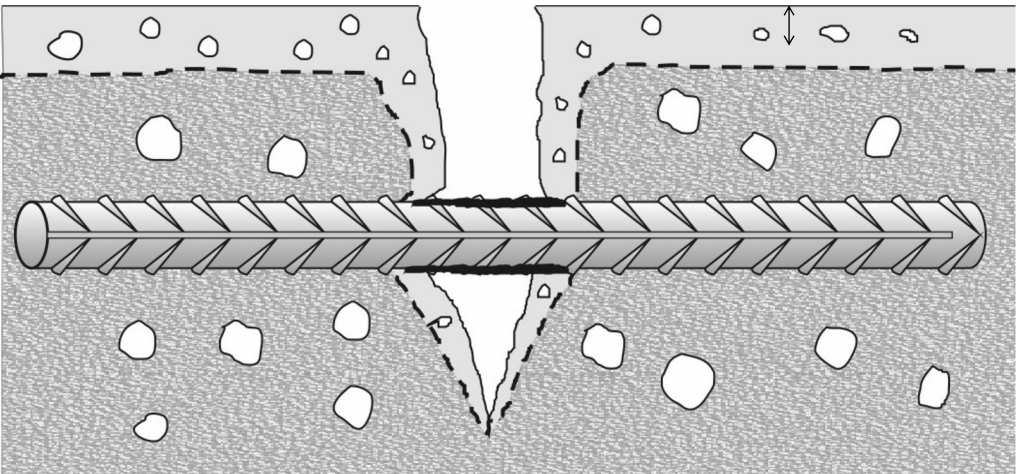
### Fissuração: Carbonatação y Cloruro

espesura carbonatada

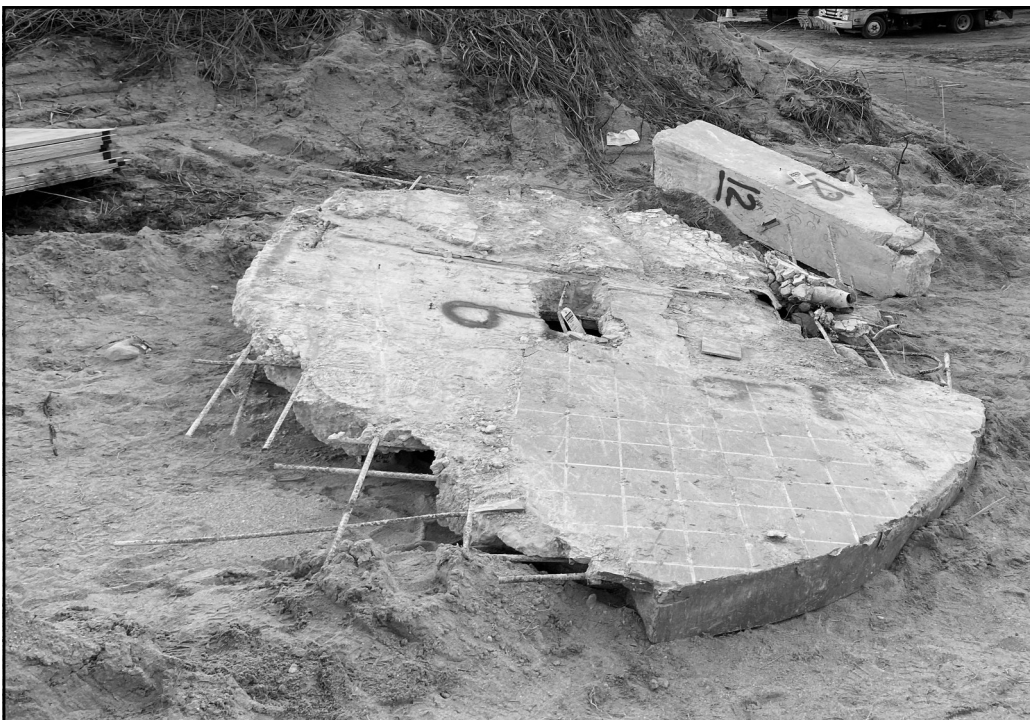
Losa  
punzion
