Torres Champlain Towers South
8777 Collins Avenue, Miami Surfside
Inaugurado en 1981 por el contratista Nathan Reiber
Champlain Towers North, 1981 & Champlain Towers East, 1994
Todos en forma de L con 12 plantas
Colapso alrededor de 1h30 EDT
junio 30, 2021 40 años

Primera Lección

Hipótesis del “Gatillo”

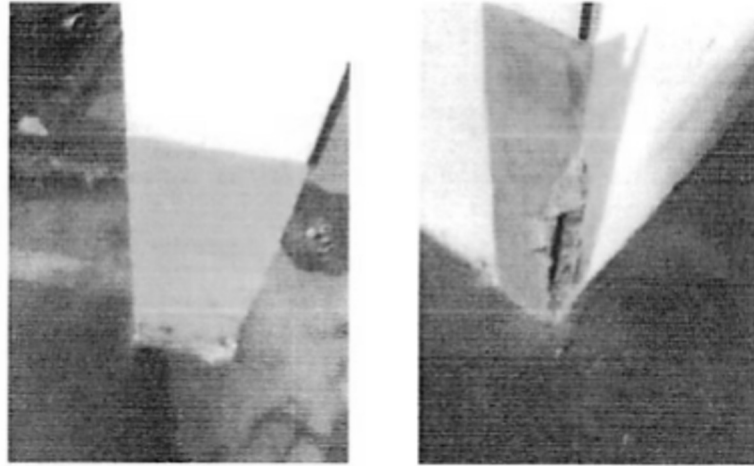
El reporte estructural de Morabito, 2018, demuestra que la corrosión en las columnas era inicial y jamás suficiente para justificar un colapso

Figure J1: Typical cracking and spalling at parking garage columns

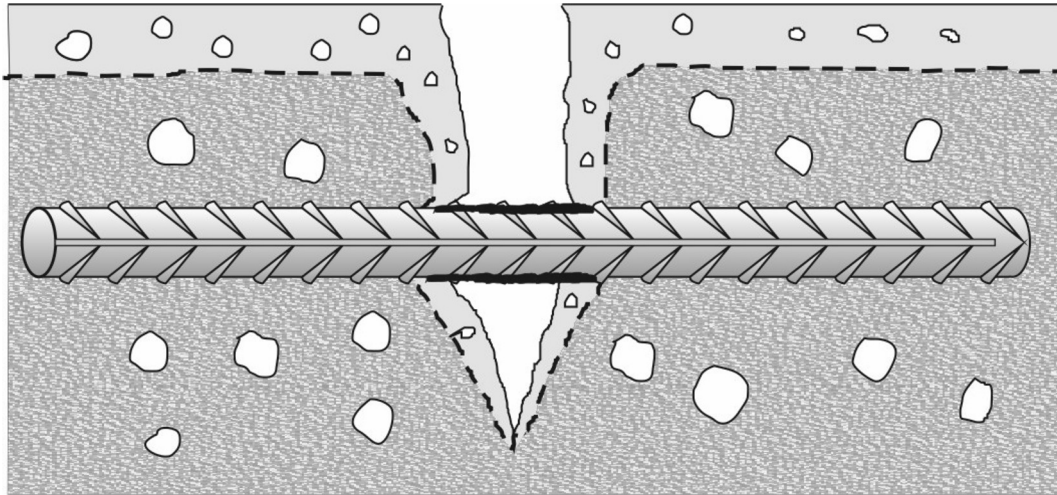
Fisuración bajo Carbonatación y/o Cloruro

w_k anodo pequeño vs catodo enorme

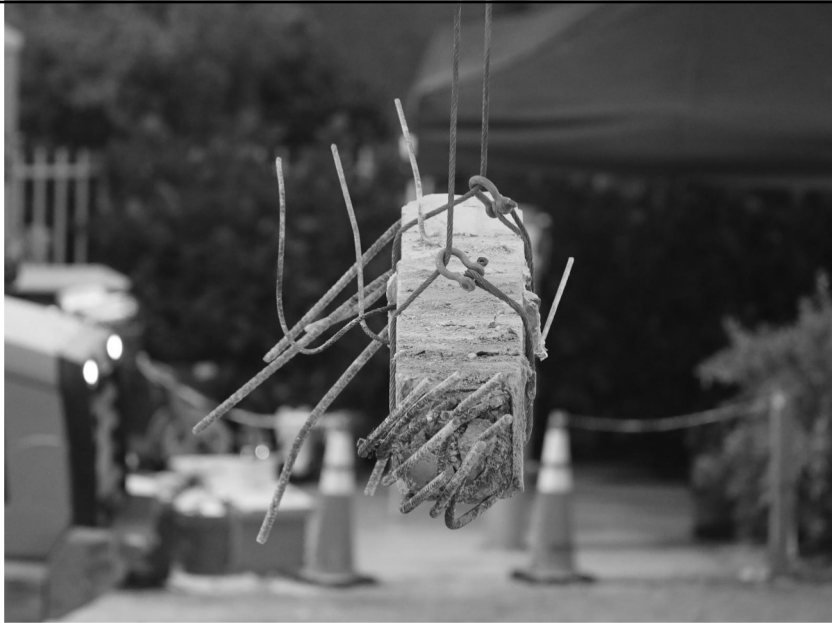
Columnas colapsadas

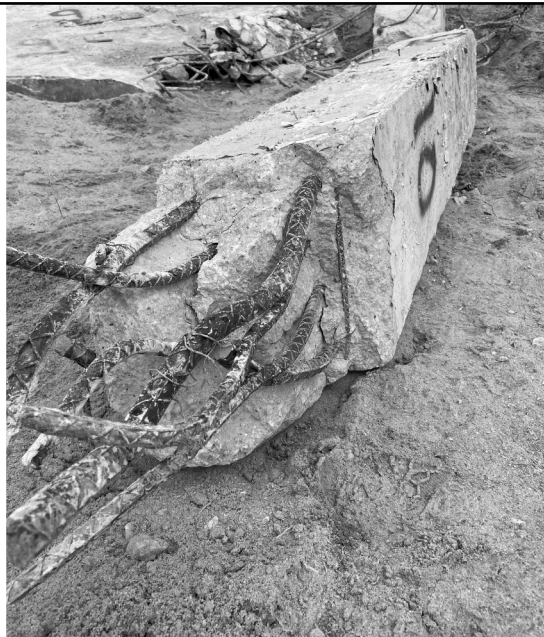
Columnas colapsadas

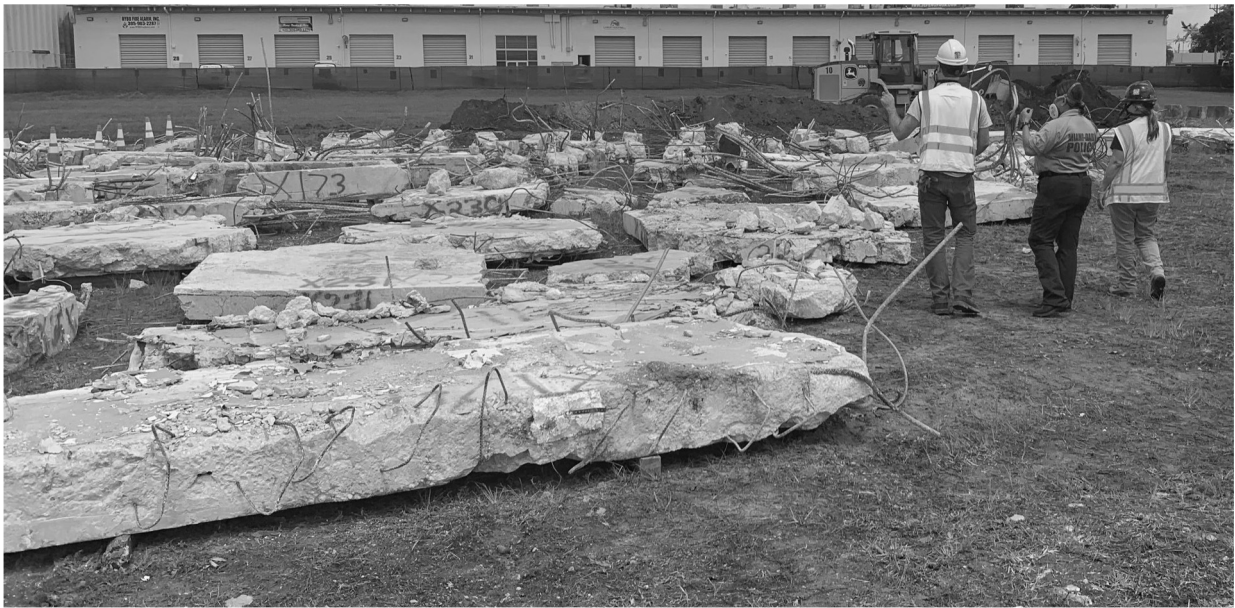
Losas colapsadas

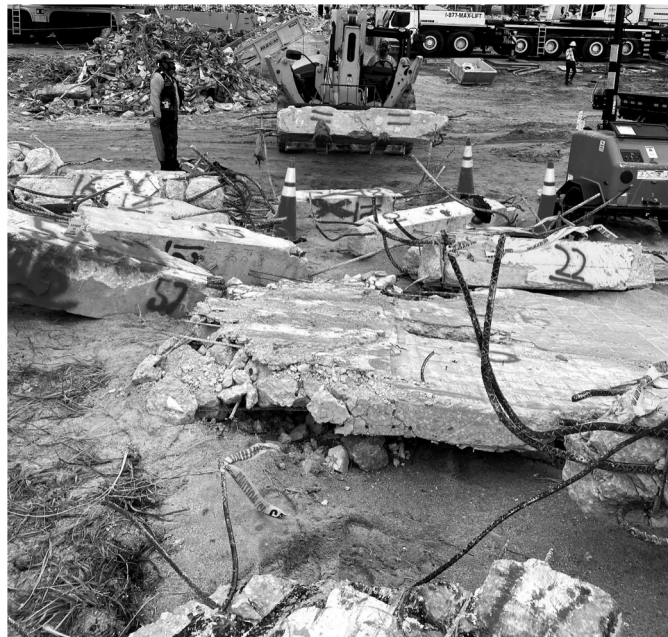
Losas colapsadas

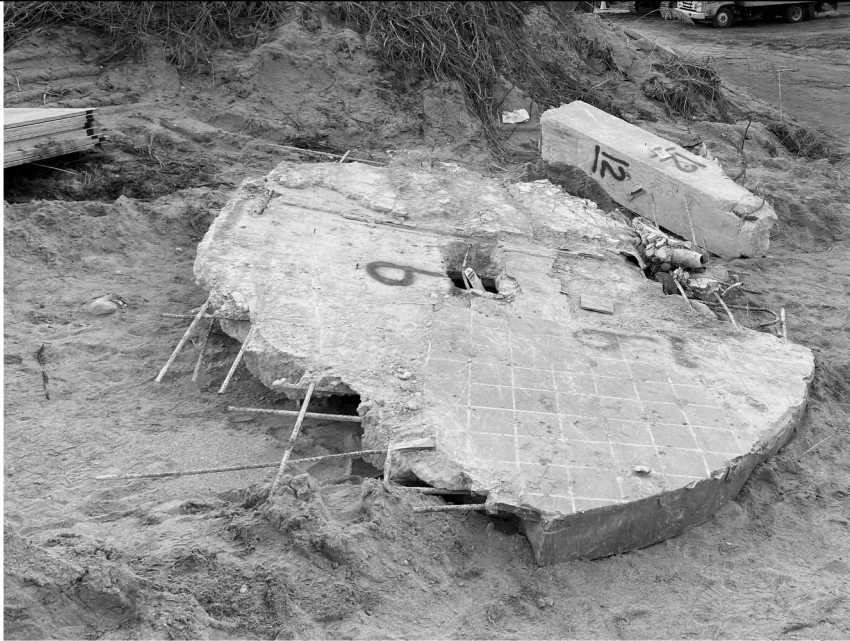
Columnas colapsadas

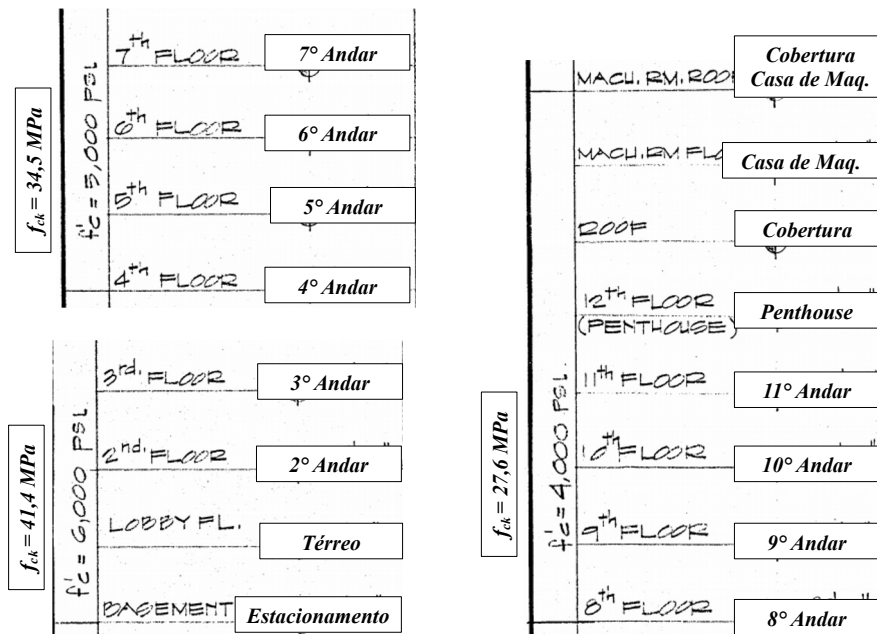
Fck Pilares no decorrer dos pavimentos

- ✓ Concreto pilares da garagem até o terceiro andar: 6000psi (41,4 MPa)
- ✓ Concreto lajes até o 8 andar: 4000psi (27,6 MPa)
- ✓ Armadura pilar 61x61cm : 12Ø32 → $A_s=98,28\text{cm}^2$ → $\rho=2,64\%$
- ✓ Armadura pilar 41x41 cm : 8Ø36 → $A_s=80,48\text{cm}^2$ → $\rho=4,79\%$
- ✓ Armadura pilar 36x46 cm: 10Ø32 → $A_s=81,9\text{cm}^2$ → $\rho=4,95\%$
- ✓ Espessura lajes: 25cm (Terreo), 20cm (Tipo)
- ✓ Armadura inferior lajes: Ø12,7 C/30cm → $\rho=0,17\%$ (Térreo), 0,19% (Tipo)
- ✓ Não foi encontrado em projeto detalhe de armadura de punção

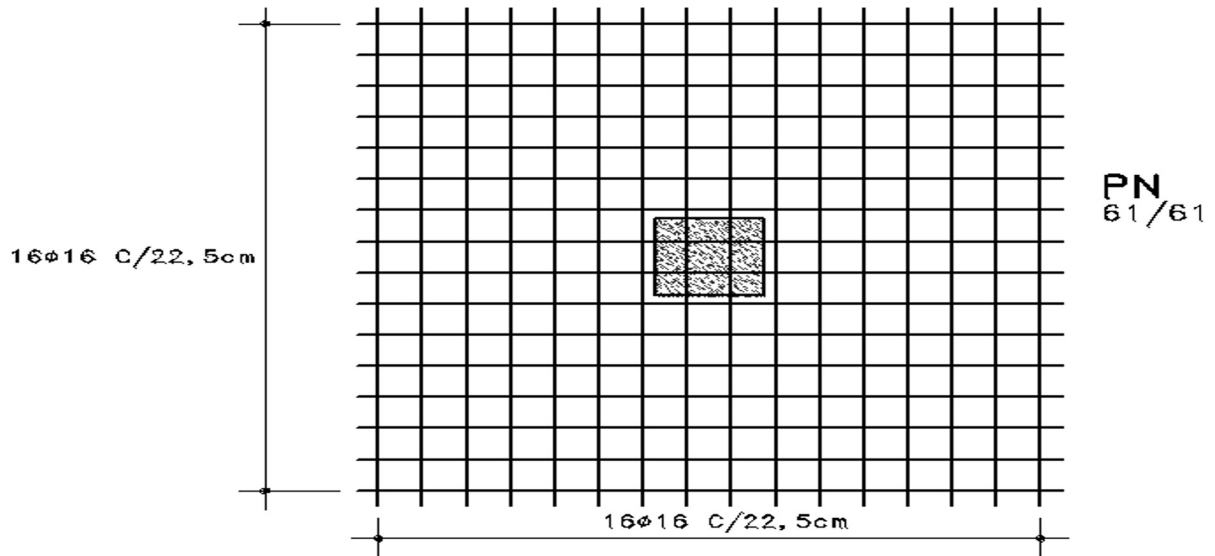
ARMADURA SUPERIOR PILAR 61x61 cm

Laje recreação sob torre que não colapsou mas laje colapsou

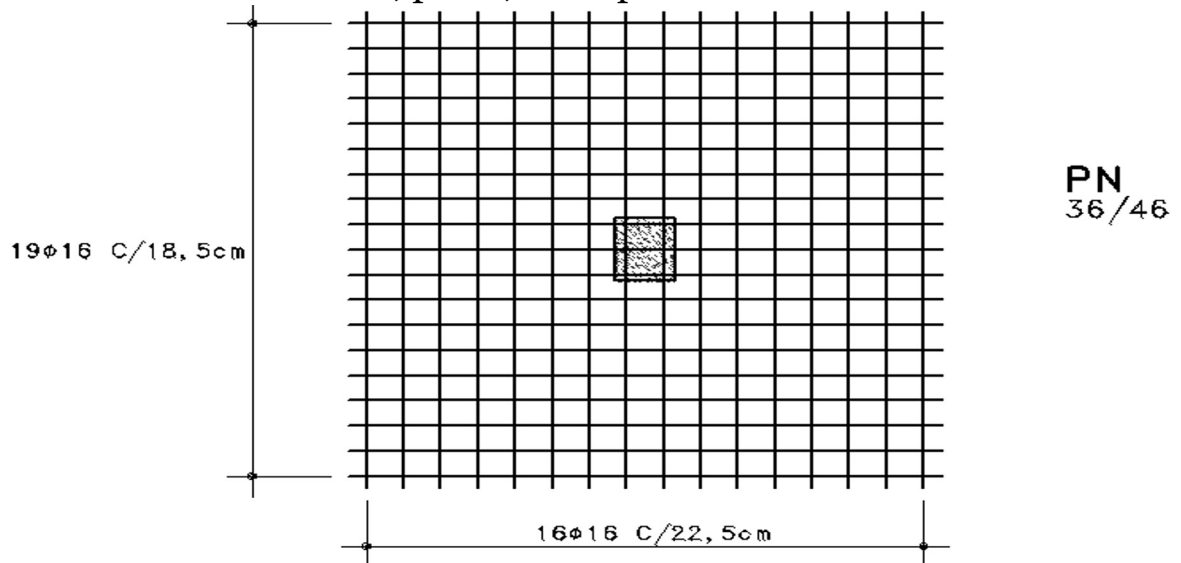
Refuerzo SUPERIOR columnas 36x46 cm

Losa área lazer, plana, sin capitel
