**Análise de Acidentes  
O melhor aprendizado!  
Visão construtiva!**

**Paulo Helene**  
Diretor Presidente do IBRACON  
Prof. Titular da Universidade de São Paulo  
Coordenador Internacional da Rede REHABILITAR CYTED  
Member fib (CEB-FIP) Model Code for Service Life

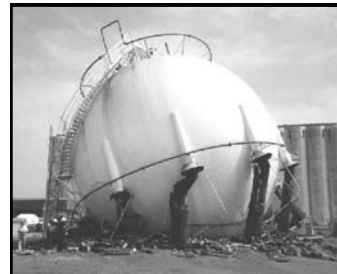
As colunas não suportaram o peso e a esfera nem estava cheia (75%). Uma vítima fatal.

Após o acidente, foram realizadas inspeções com medições de espessuras que indicaram valores alarmantes, com reduções de espessuras de 5 a 8mm. Também foram encontrados buracos de corrosão com até 10cm<sup>2</sup>.

- Severa corrosão nas colunas de suporte devido à infiltração de água internamente à proteção contra fogo “Fire Proofing”;
- Os defletores de água, instalados no topo das colunas foram mal projetados, permitindo a infiltração de água;
- As inspeções anteriores, de manutenção preventiva, não identificaram o problema que indicassem a proximidade do colapso.

Nas contratações dos serviços de inspeção e manutenção preventiva é de suma importância pesquisar sobre a competência da contratada para realização das inspeções, ensaios, análises e intervenções preventivas ou corretivas.

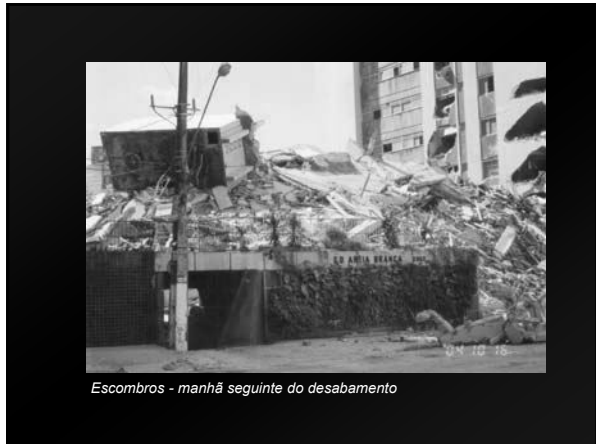
*Escombros - manhã seguinte do desabamento*

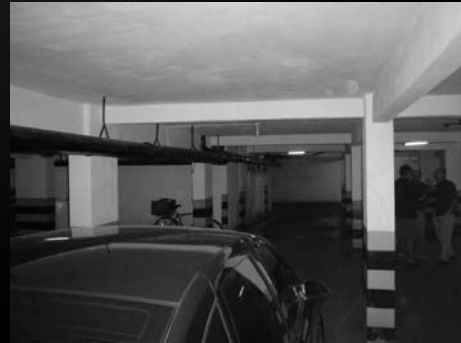
Vista geral do subsolo

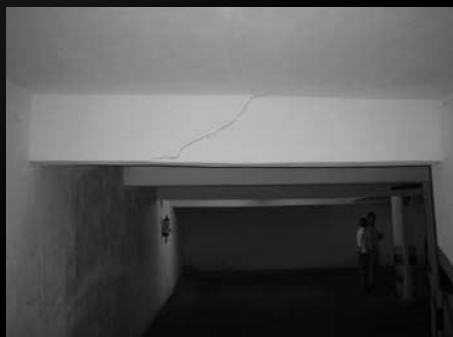
Trinca na viga do teto do subsolo junto ao res. inferior

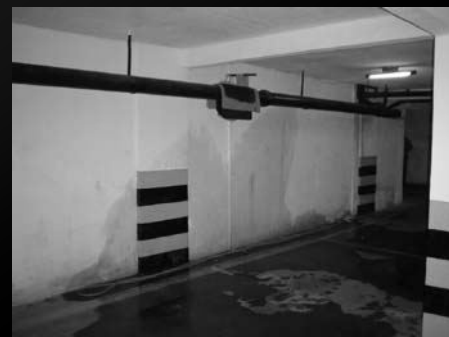
Vista geral do reservatório inferior e alagamento

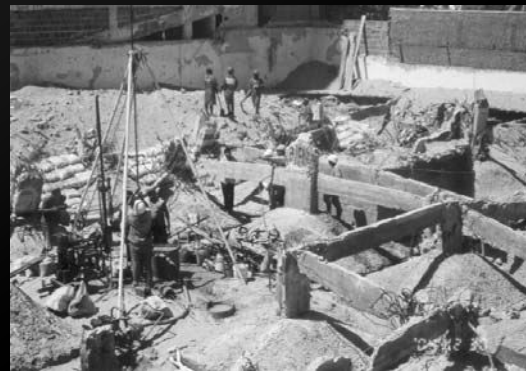
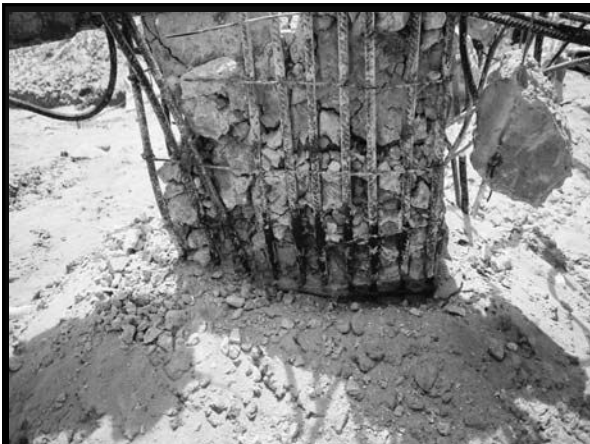
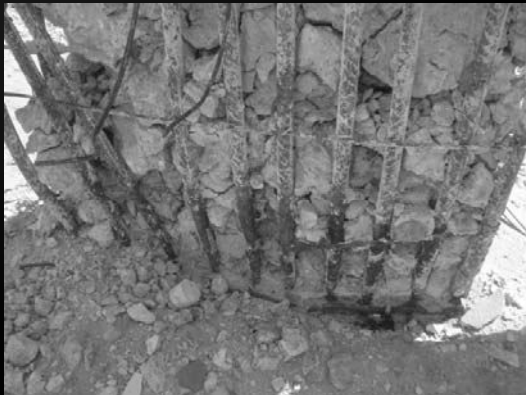
Corrosão dos estribos e flambagem da armadura

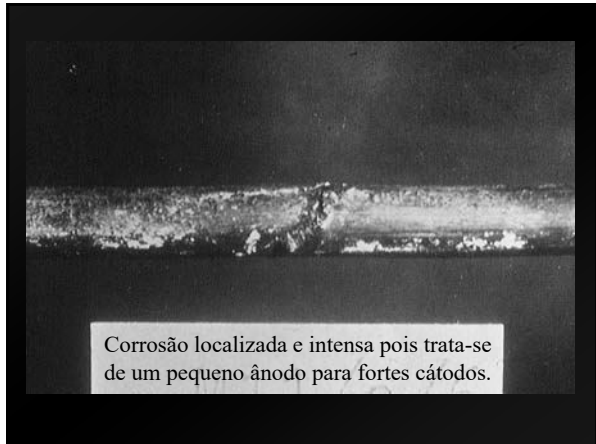
Corrosão localizada e intensa pois trata-se de um pequeno ânodo para fortes cátodos.

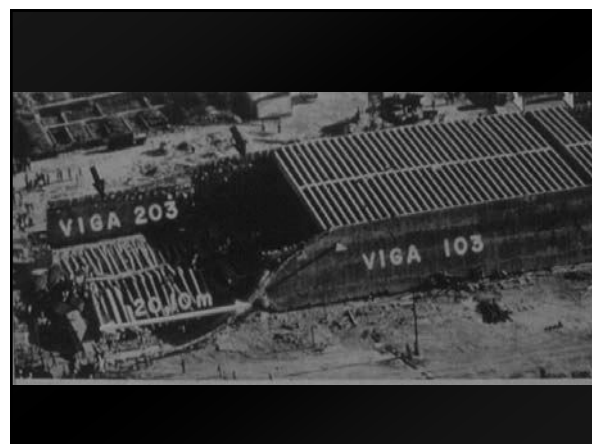
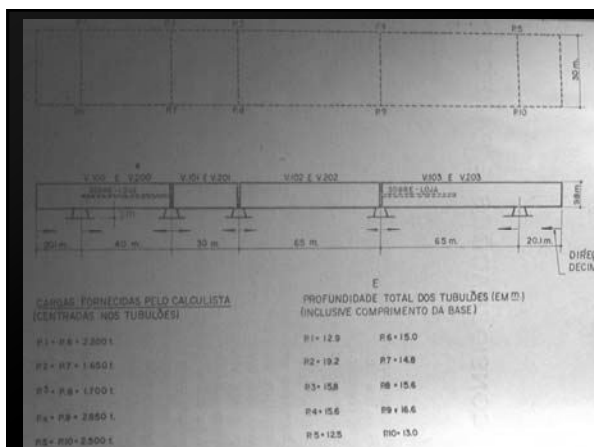
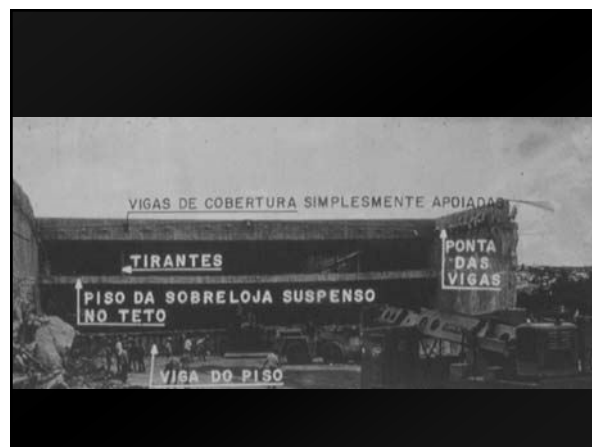
1. Fissuras nas vigas, inclinadas finas e próximas dos apoios;
2. Escoramento “preso”;

*Ausência plano de descimbramento*  
*Pilares com até 2.850 tf*
