# APRENDENDO COM OS ACIDENTES

*“do Laboratório de Pesquisa aos Canteiros de Obras”*

**Paulo Helene**

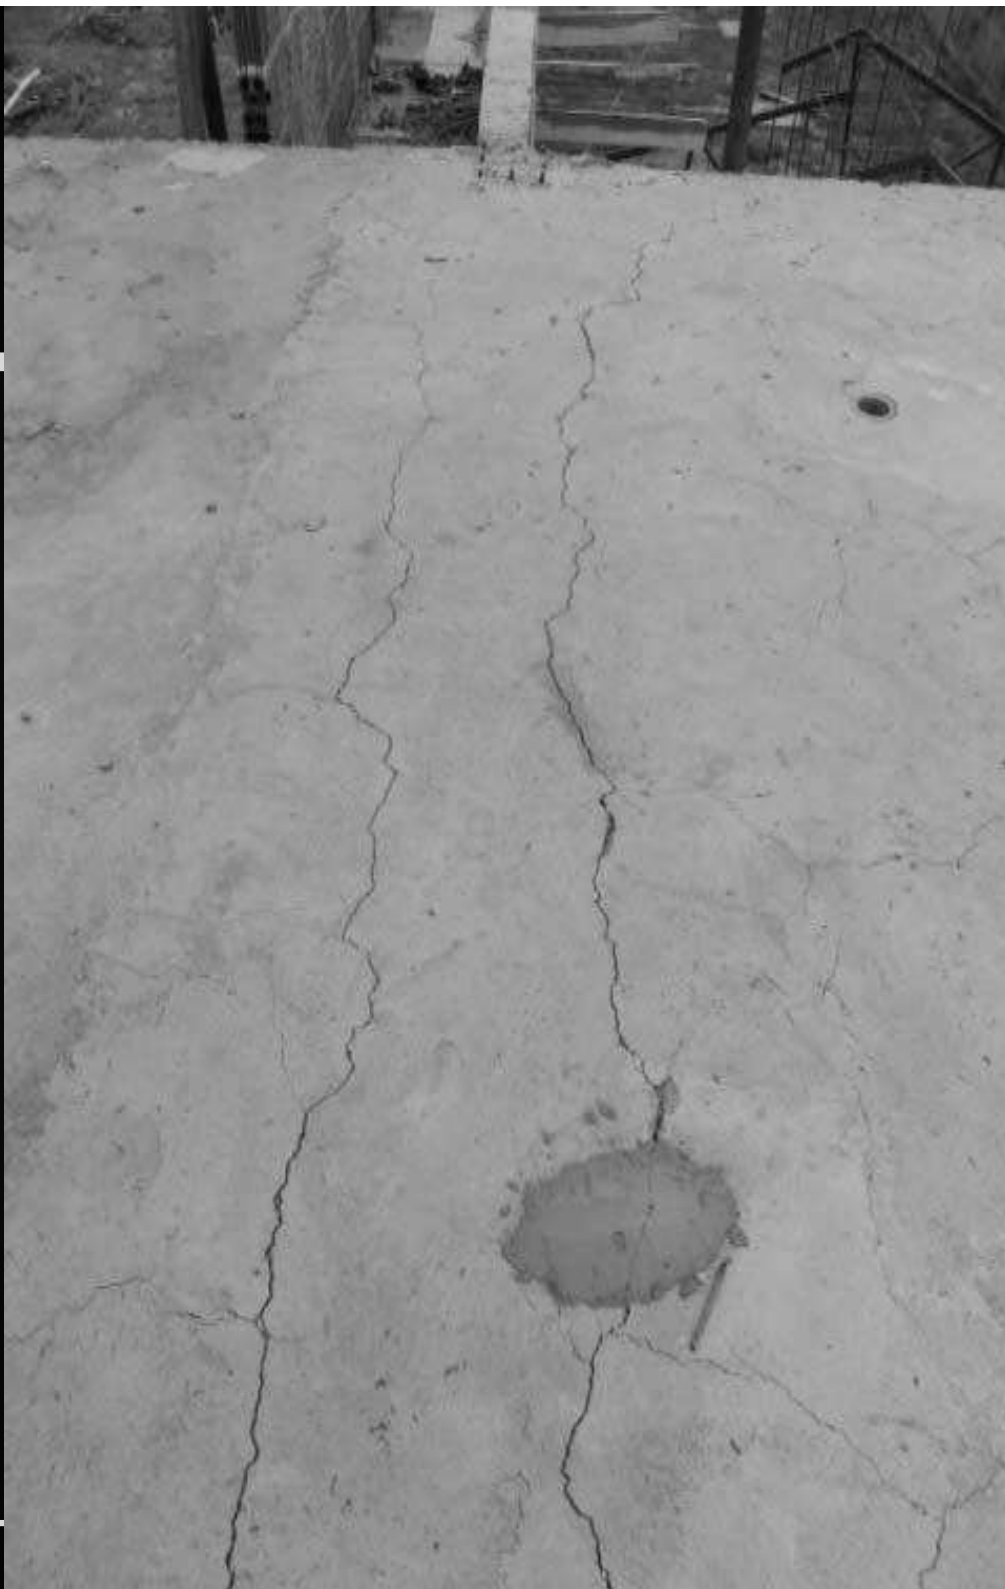
2009  
fissuras em lajes  
*obra nova*

Diagnóstico:  
Mal posicionamento de armadura  
negativa das lajes adjacentes, sobre as  
vigas, devido a pisoteio durante a  
concretagem

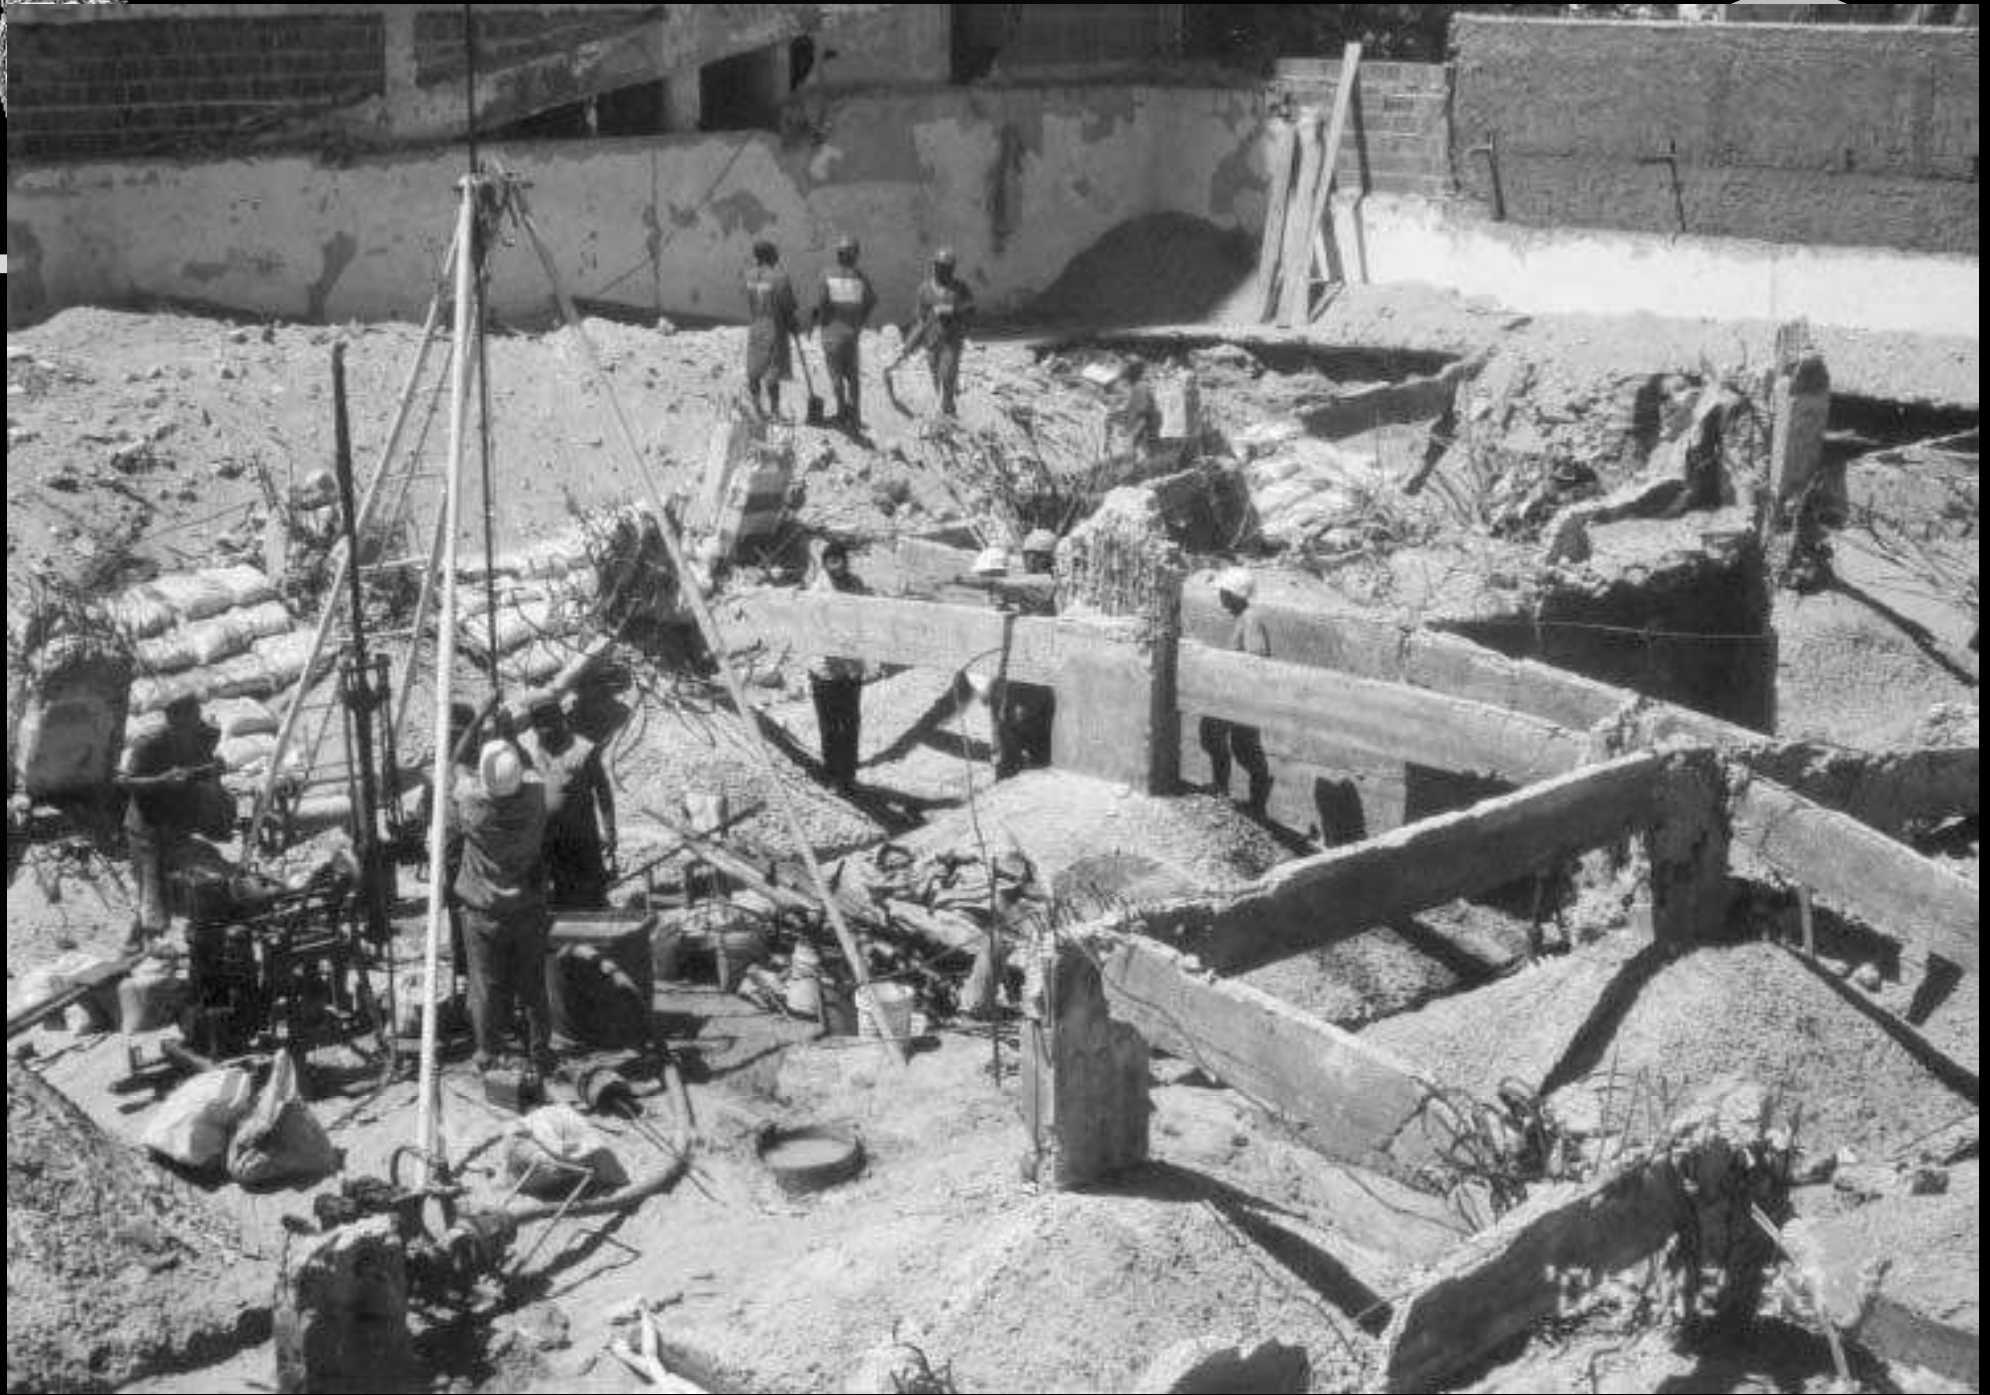
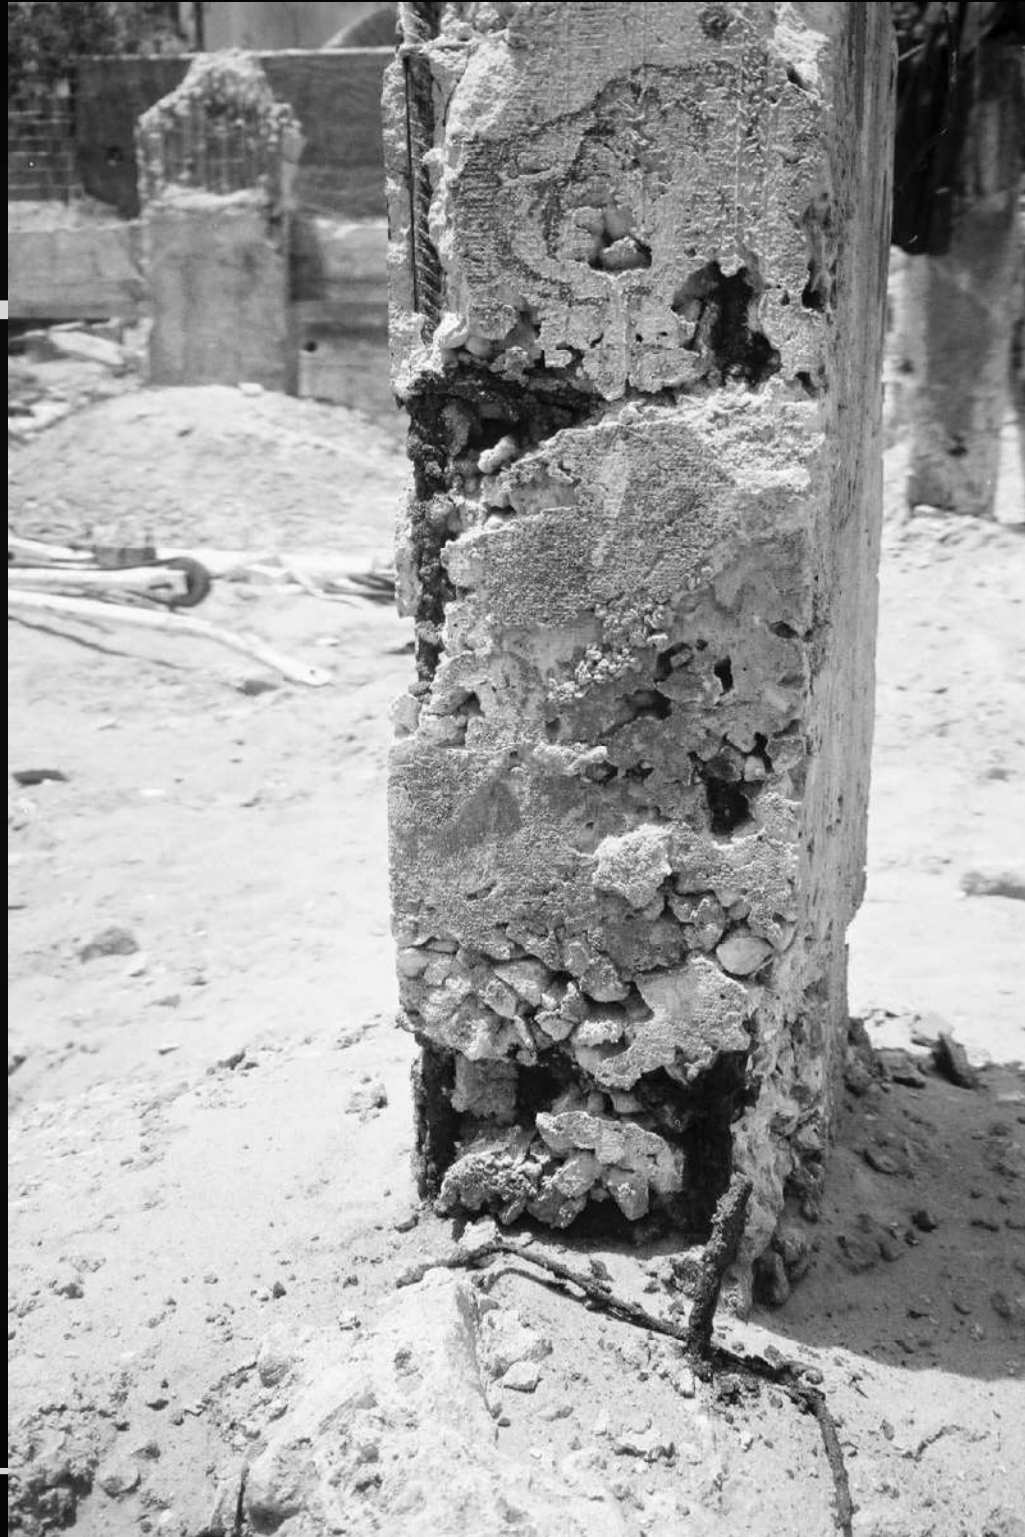
Ligação pilar - sapata com redução da  
seção transversal do pilar

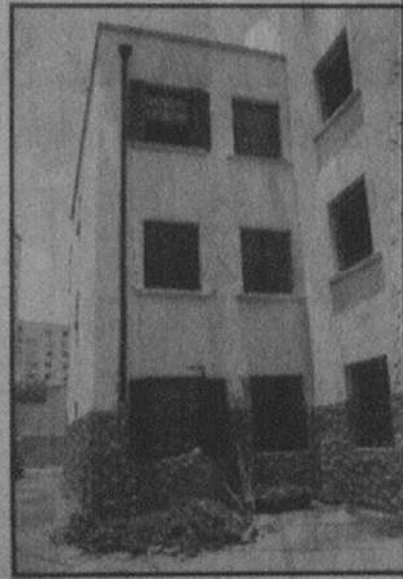
Segundo o Contru, bloco B está sem sustentação

A contaminação da madeira pelo esgoto ou água é o motivo de as fundações de madeira terem apodrecido. Não há risco de infestação de insetos, como cupins, em ma-

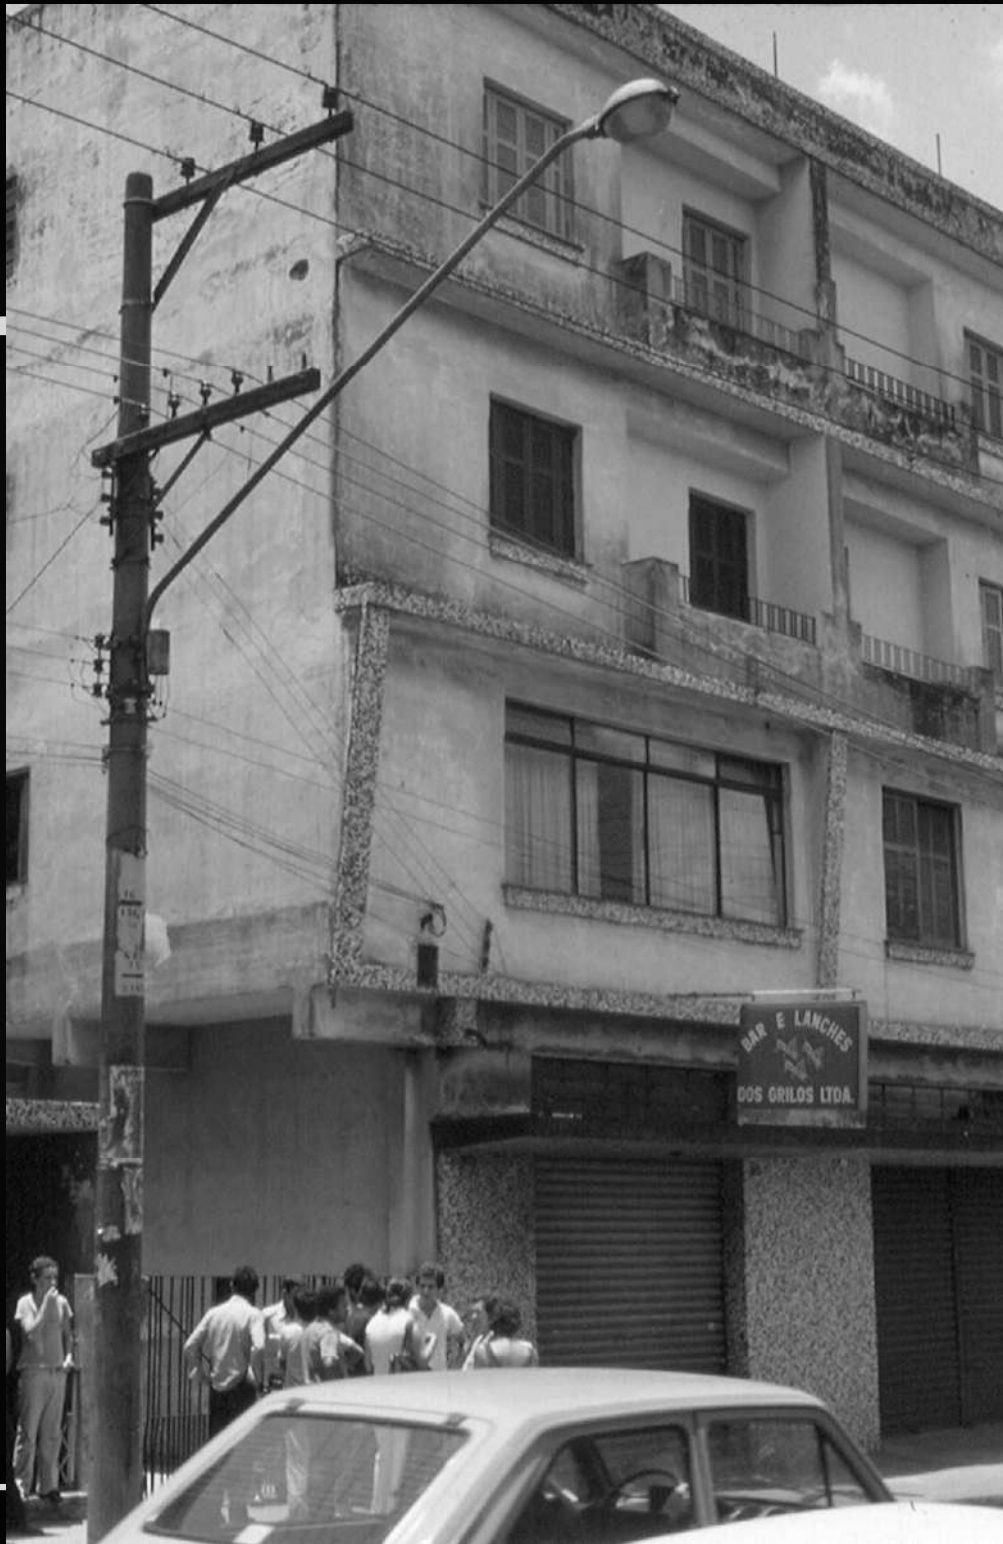
Pilar rompido

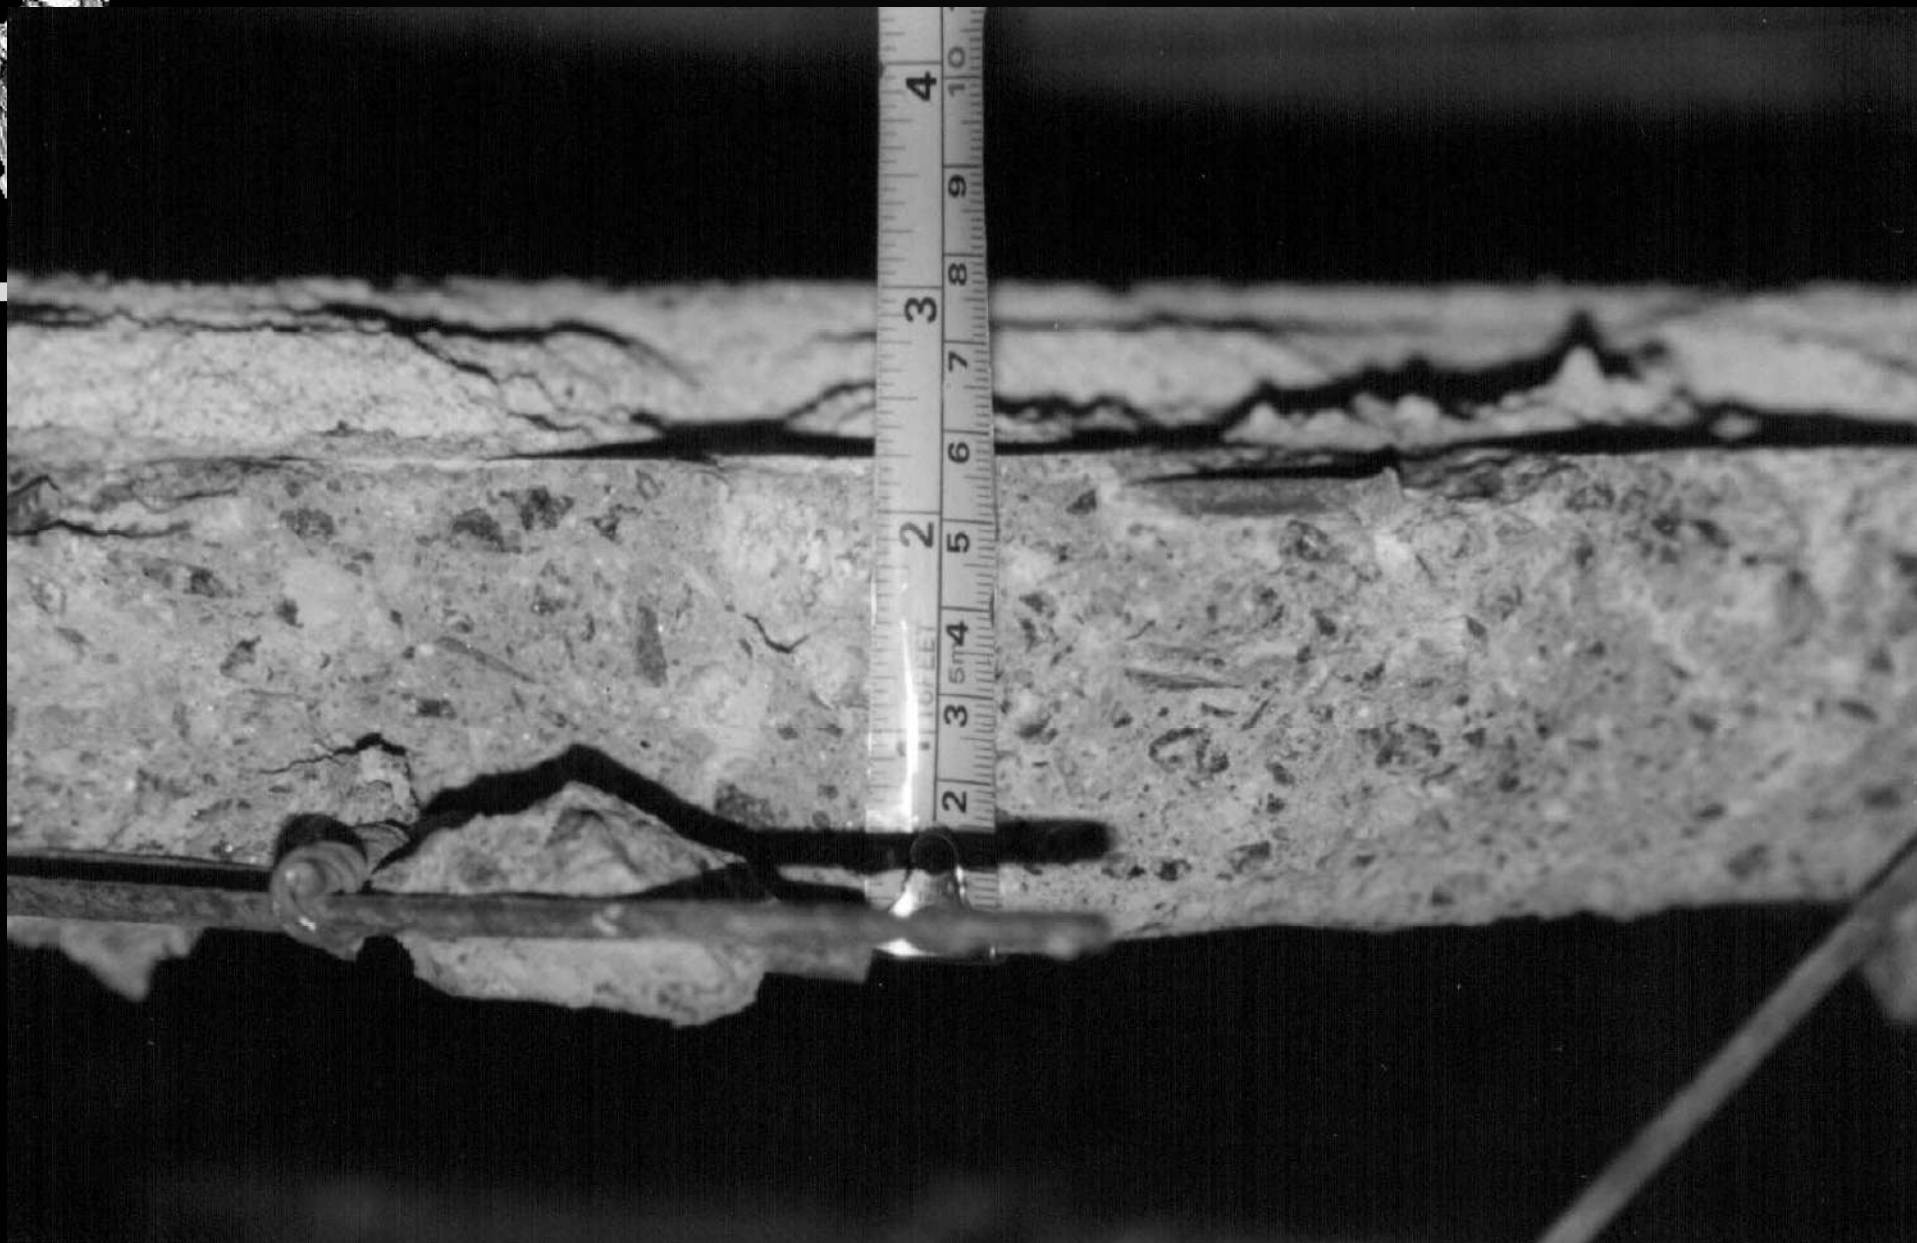
Tirante remanescente

espessura da laje suplementar

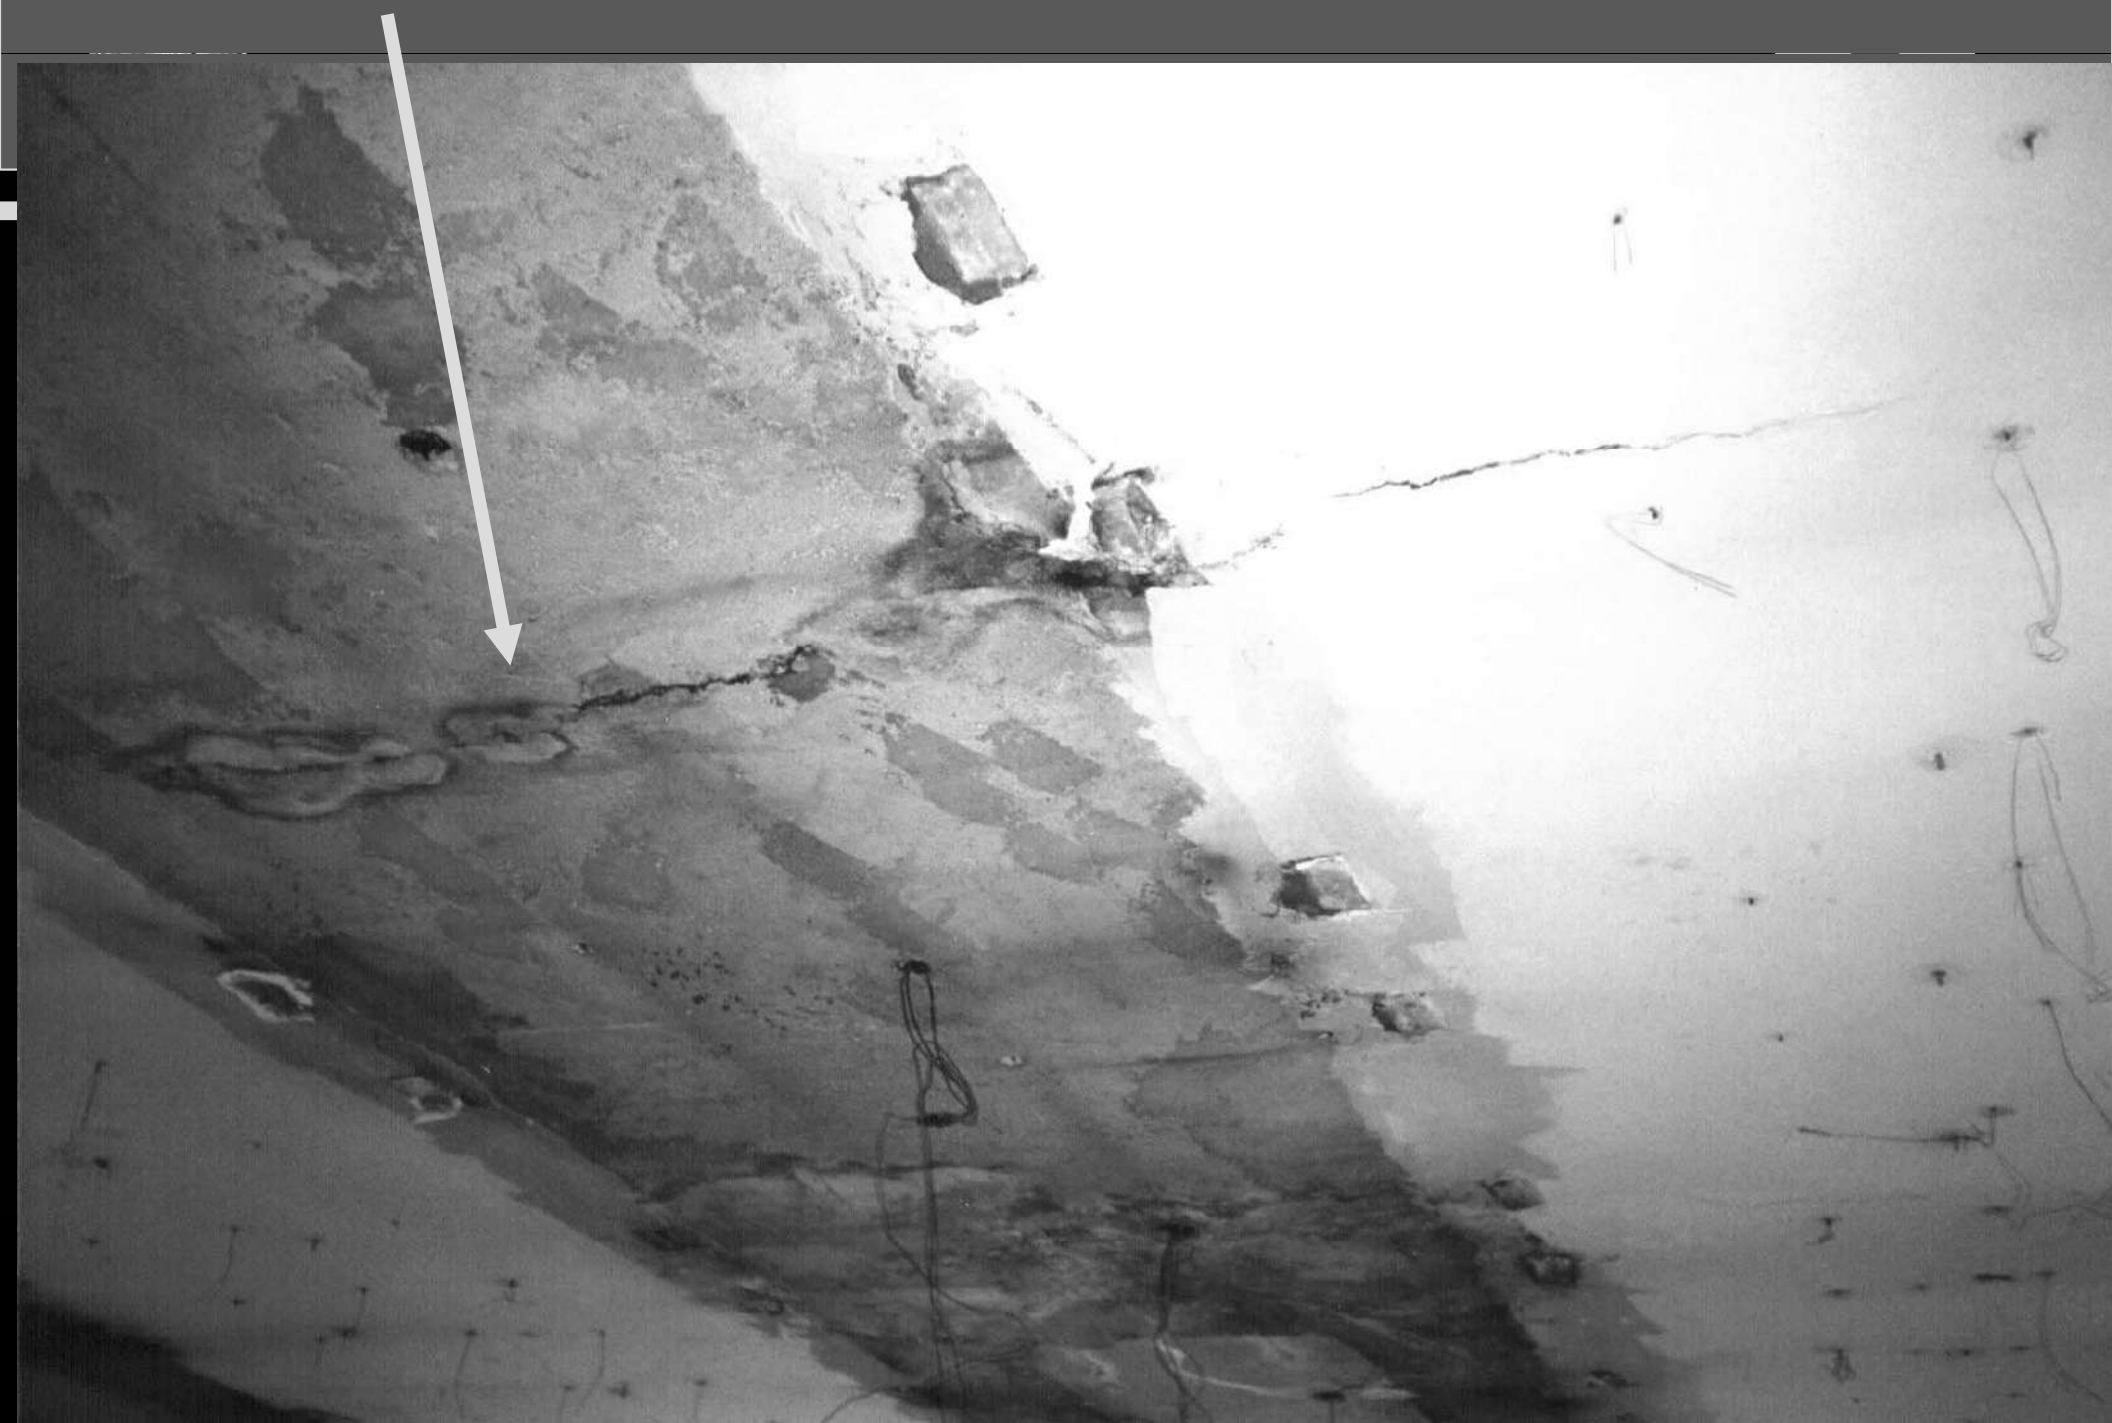
Regiões com manchas de infiltrações

Fissuras com percolação de água

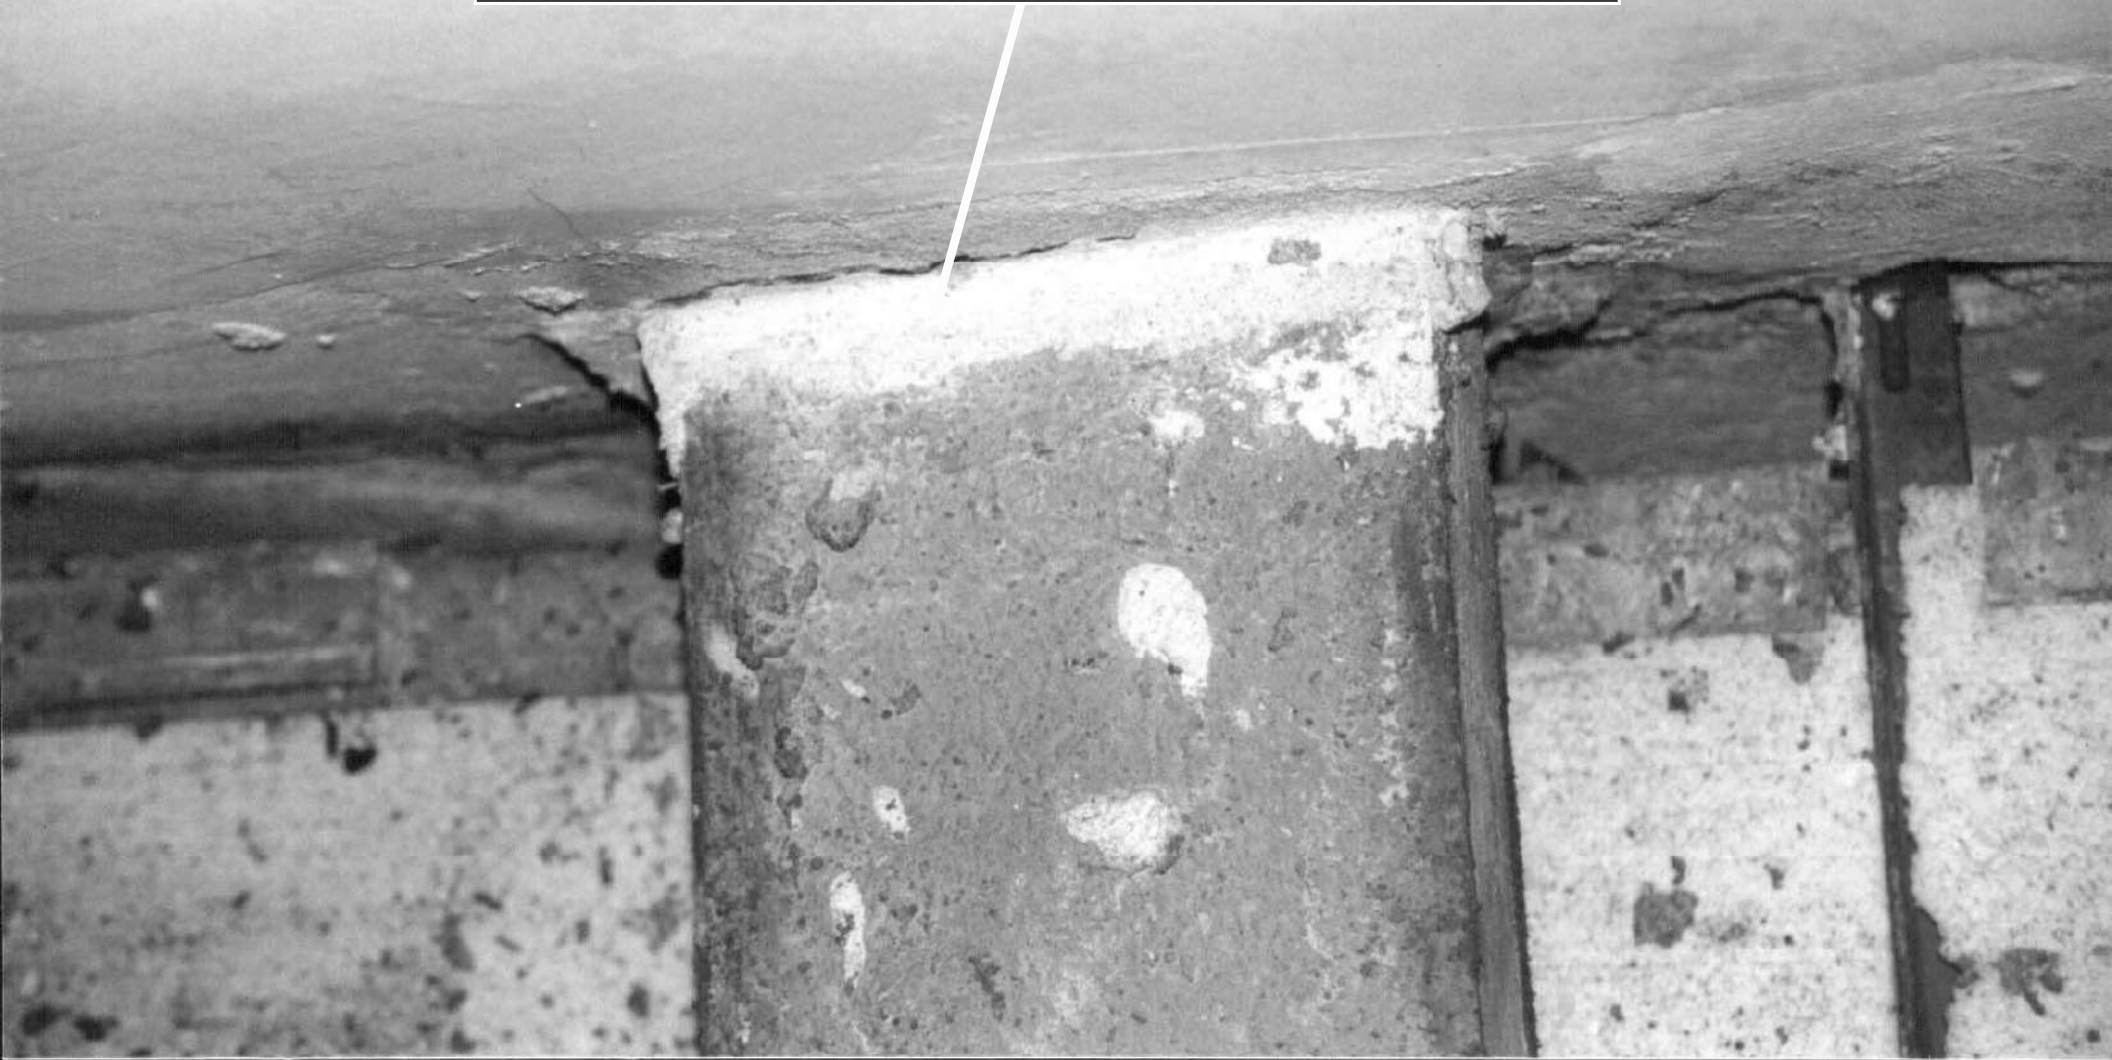
Fissura na região superior de um tirante

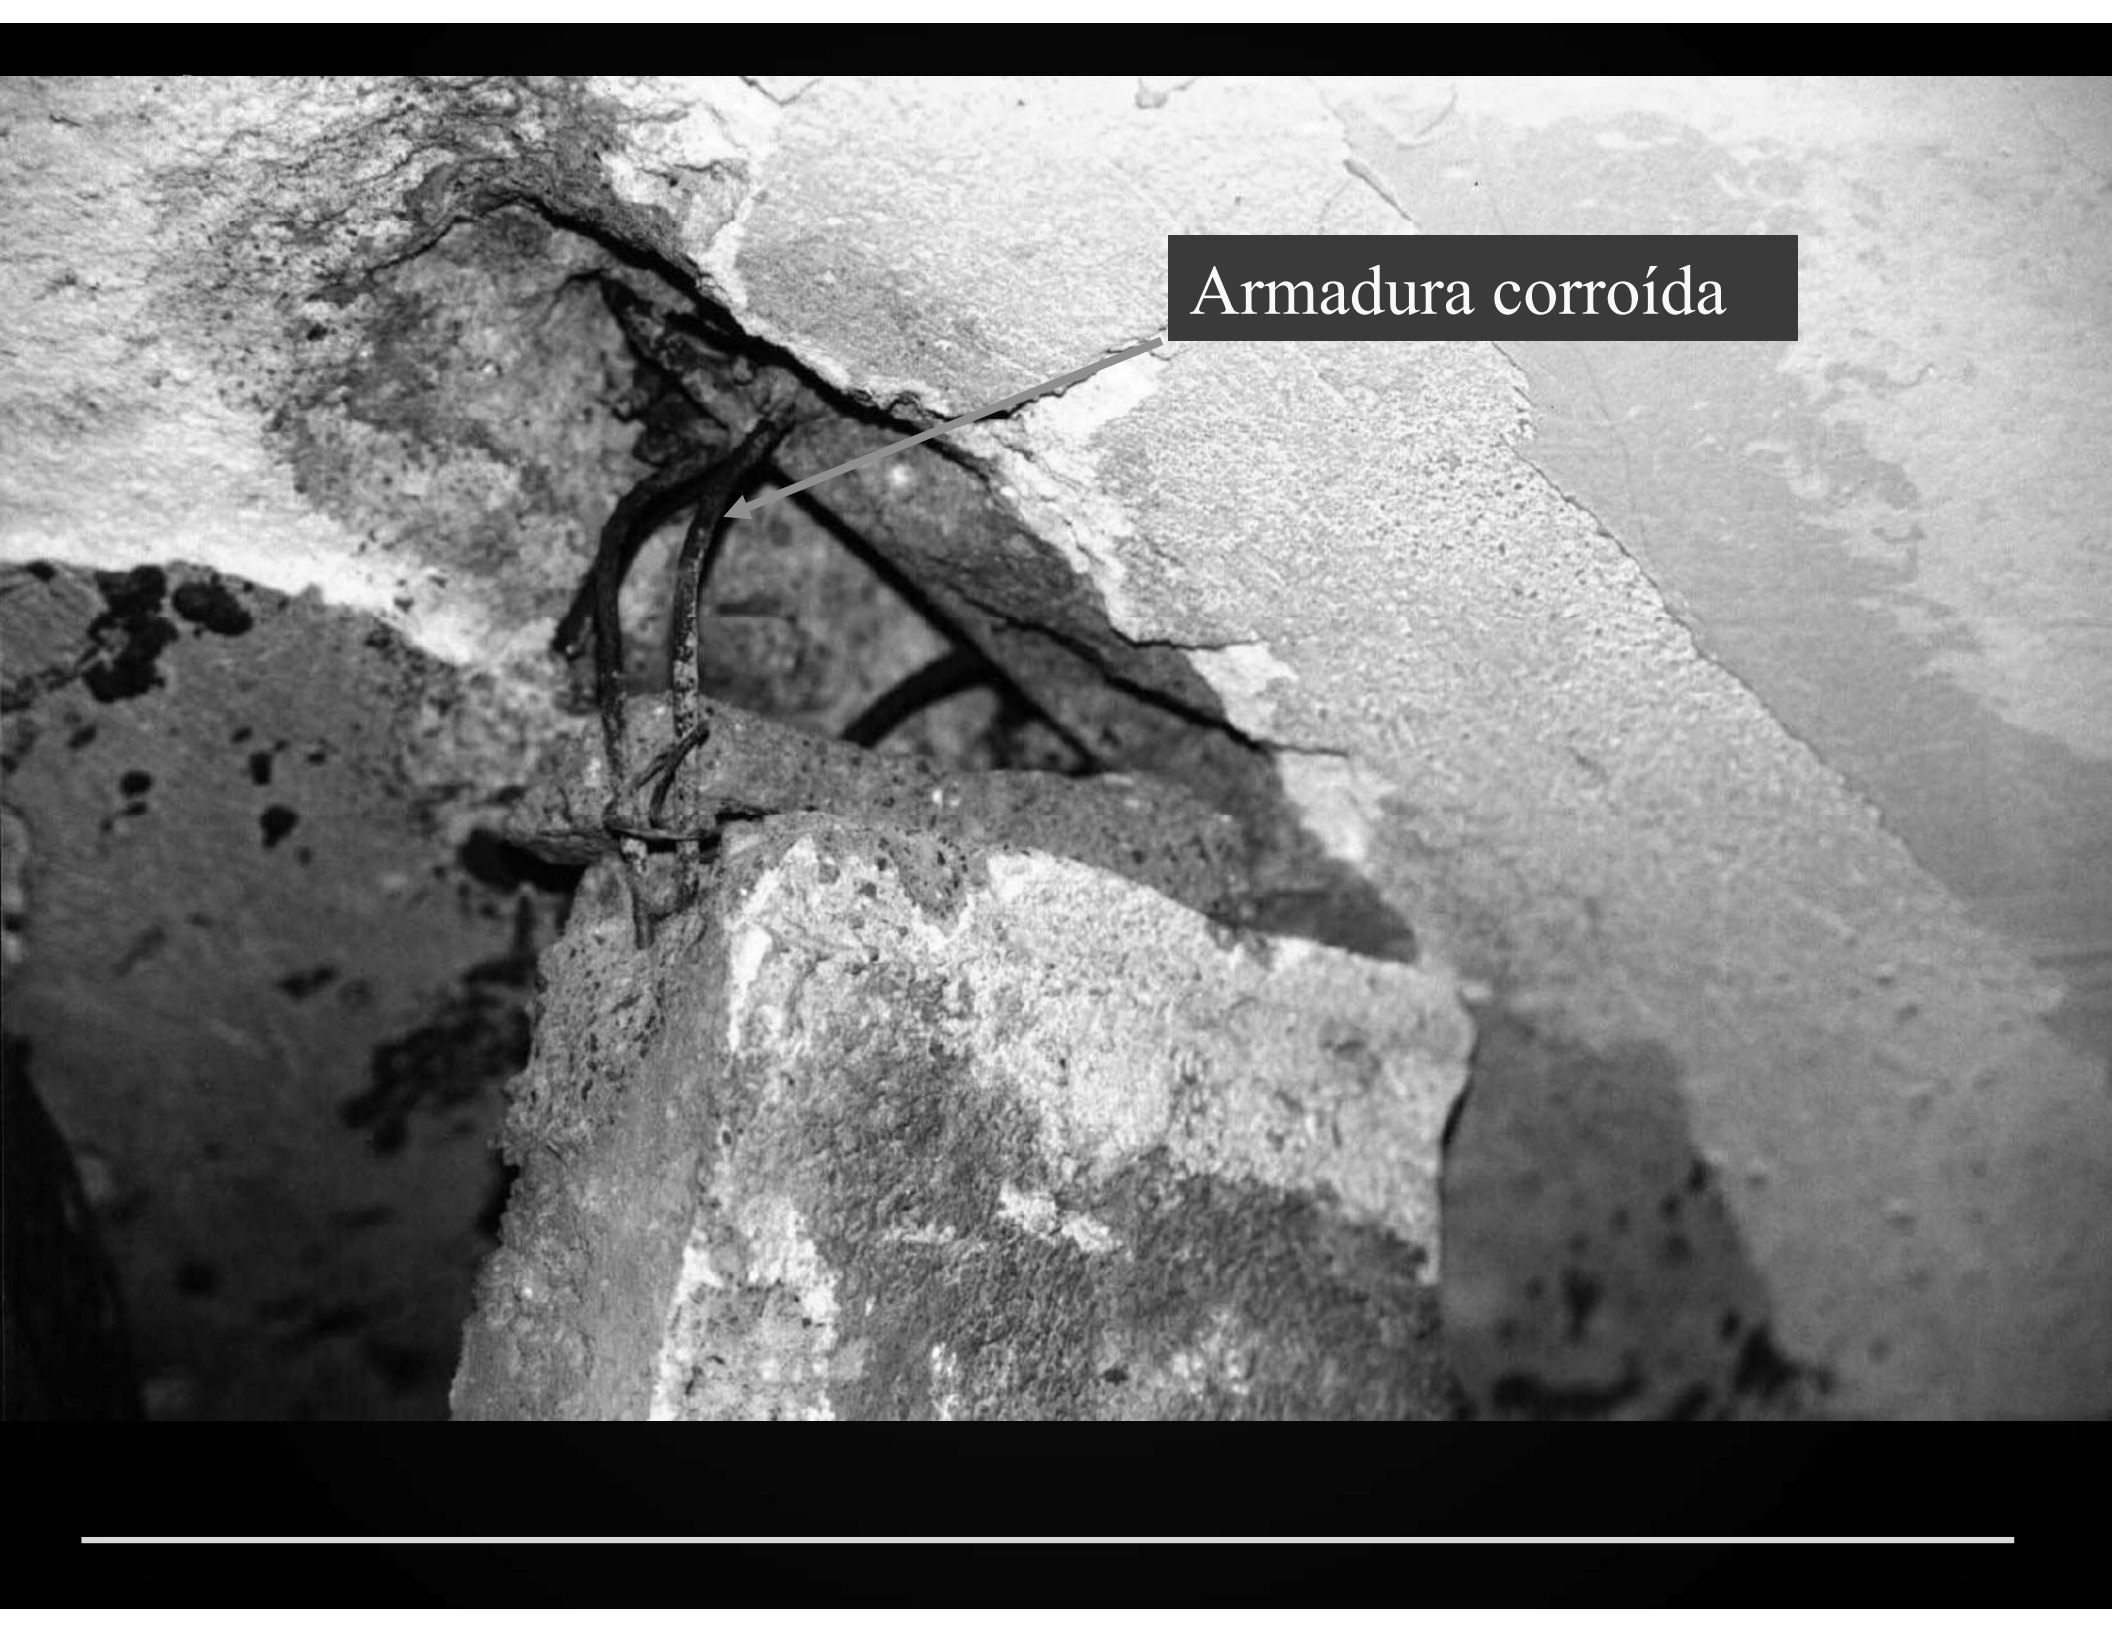
Armadura corroída

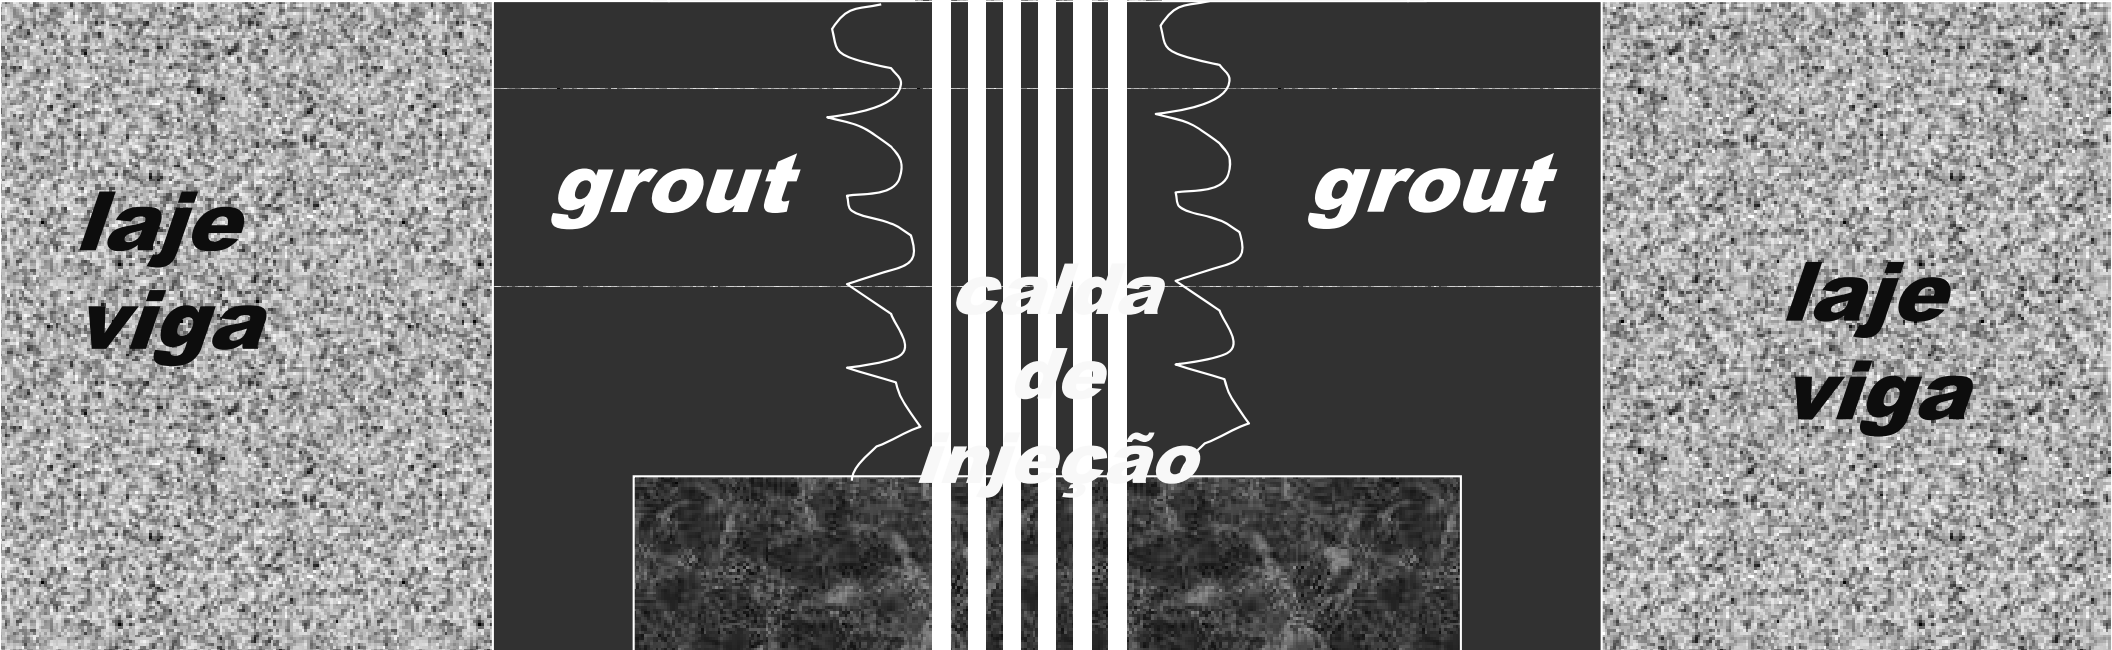
- 14 ancoragens passivas inspecionadas
- $i_{\text{corr}} = 2,25 \mu\text{A}/\text{cm}^2$  por perda de peso
- 36% longitude da corrosão ~ 2,5 cm
- 1 já mostrava 2 cordoalhas rompidas
- $I_{\text{coor}} \rightarrow 0,01$  a  $0,96 \mu\text{A}/\text{cm}^2$
- $E_{\text{coor}} \rightarrow -50$  a  $-400$  mV
- $\text{Cl}^- \rightarrow 0,06\%$  no concreto e  $0,54\%$  no grout

**Alto risco de  
corrosão em  
todas as  
ancoragens**

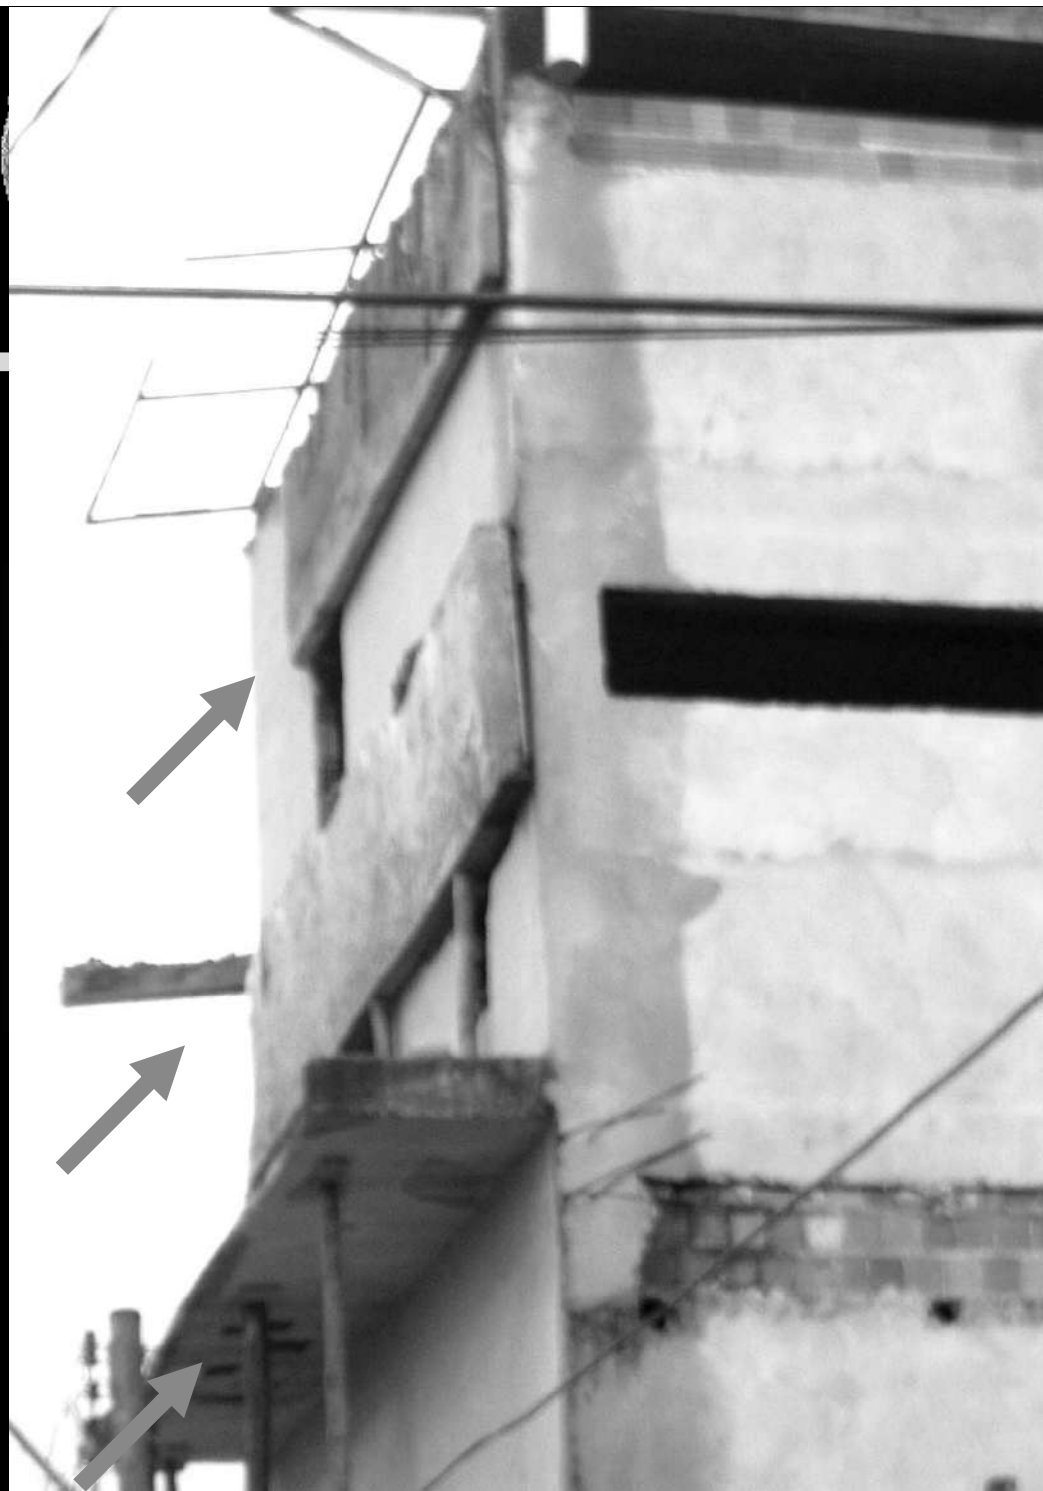
**Marquises que  
ruíram. Notar  
também as  
providências  
tomadas!!!!!!**
