# APRENDENDO COM OS ACIDENTES

*“do Laboratório de Pesquisa aos Canteiros de Obras”*

**Paulo Helene**

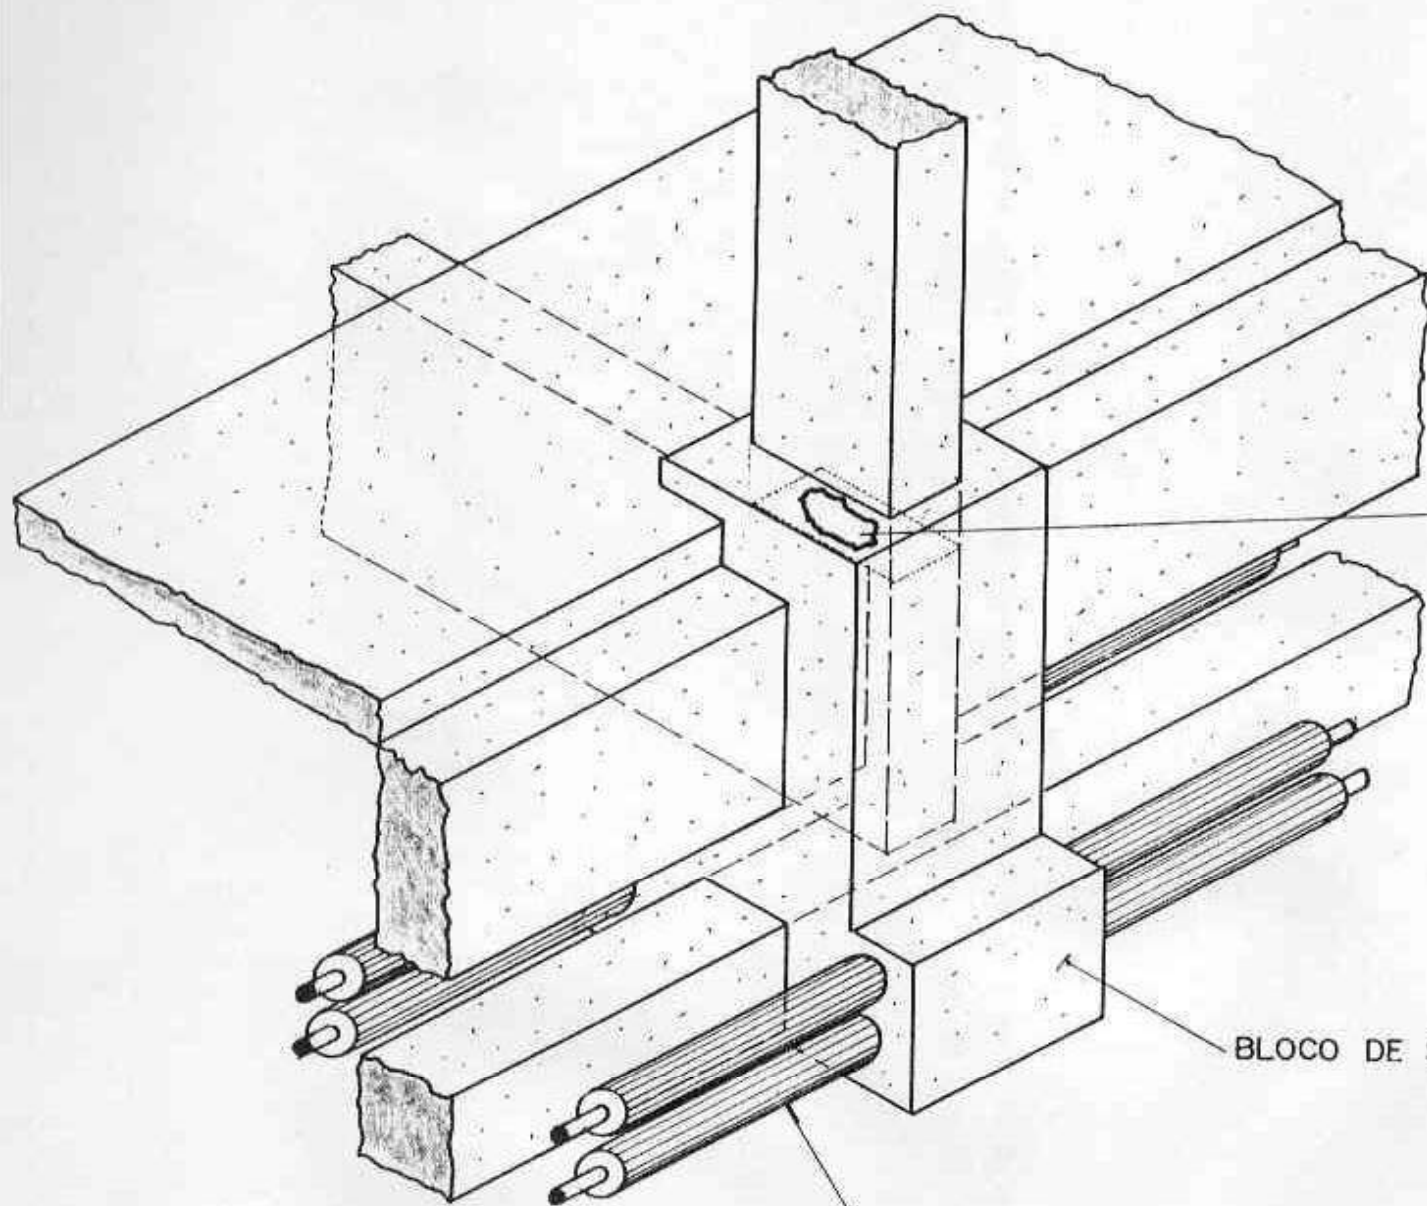
REGIÃO DAS FALHAS DE  
CONCRETAGEM, FICOU  
ENVOLVIDA PELO BLOCO  
SUPORTE DO TIRANTE  
NOVO PROTENDIDO.

BLOCO DE SUPORTE
