# Aprendendo com Falhas e Acidentes nas Estruturas de Concreto

**Paulo Helene**

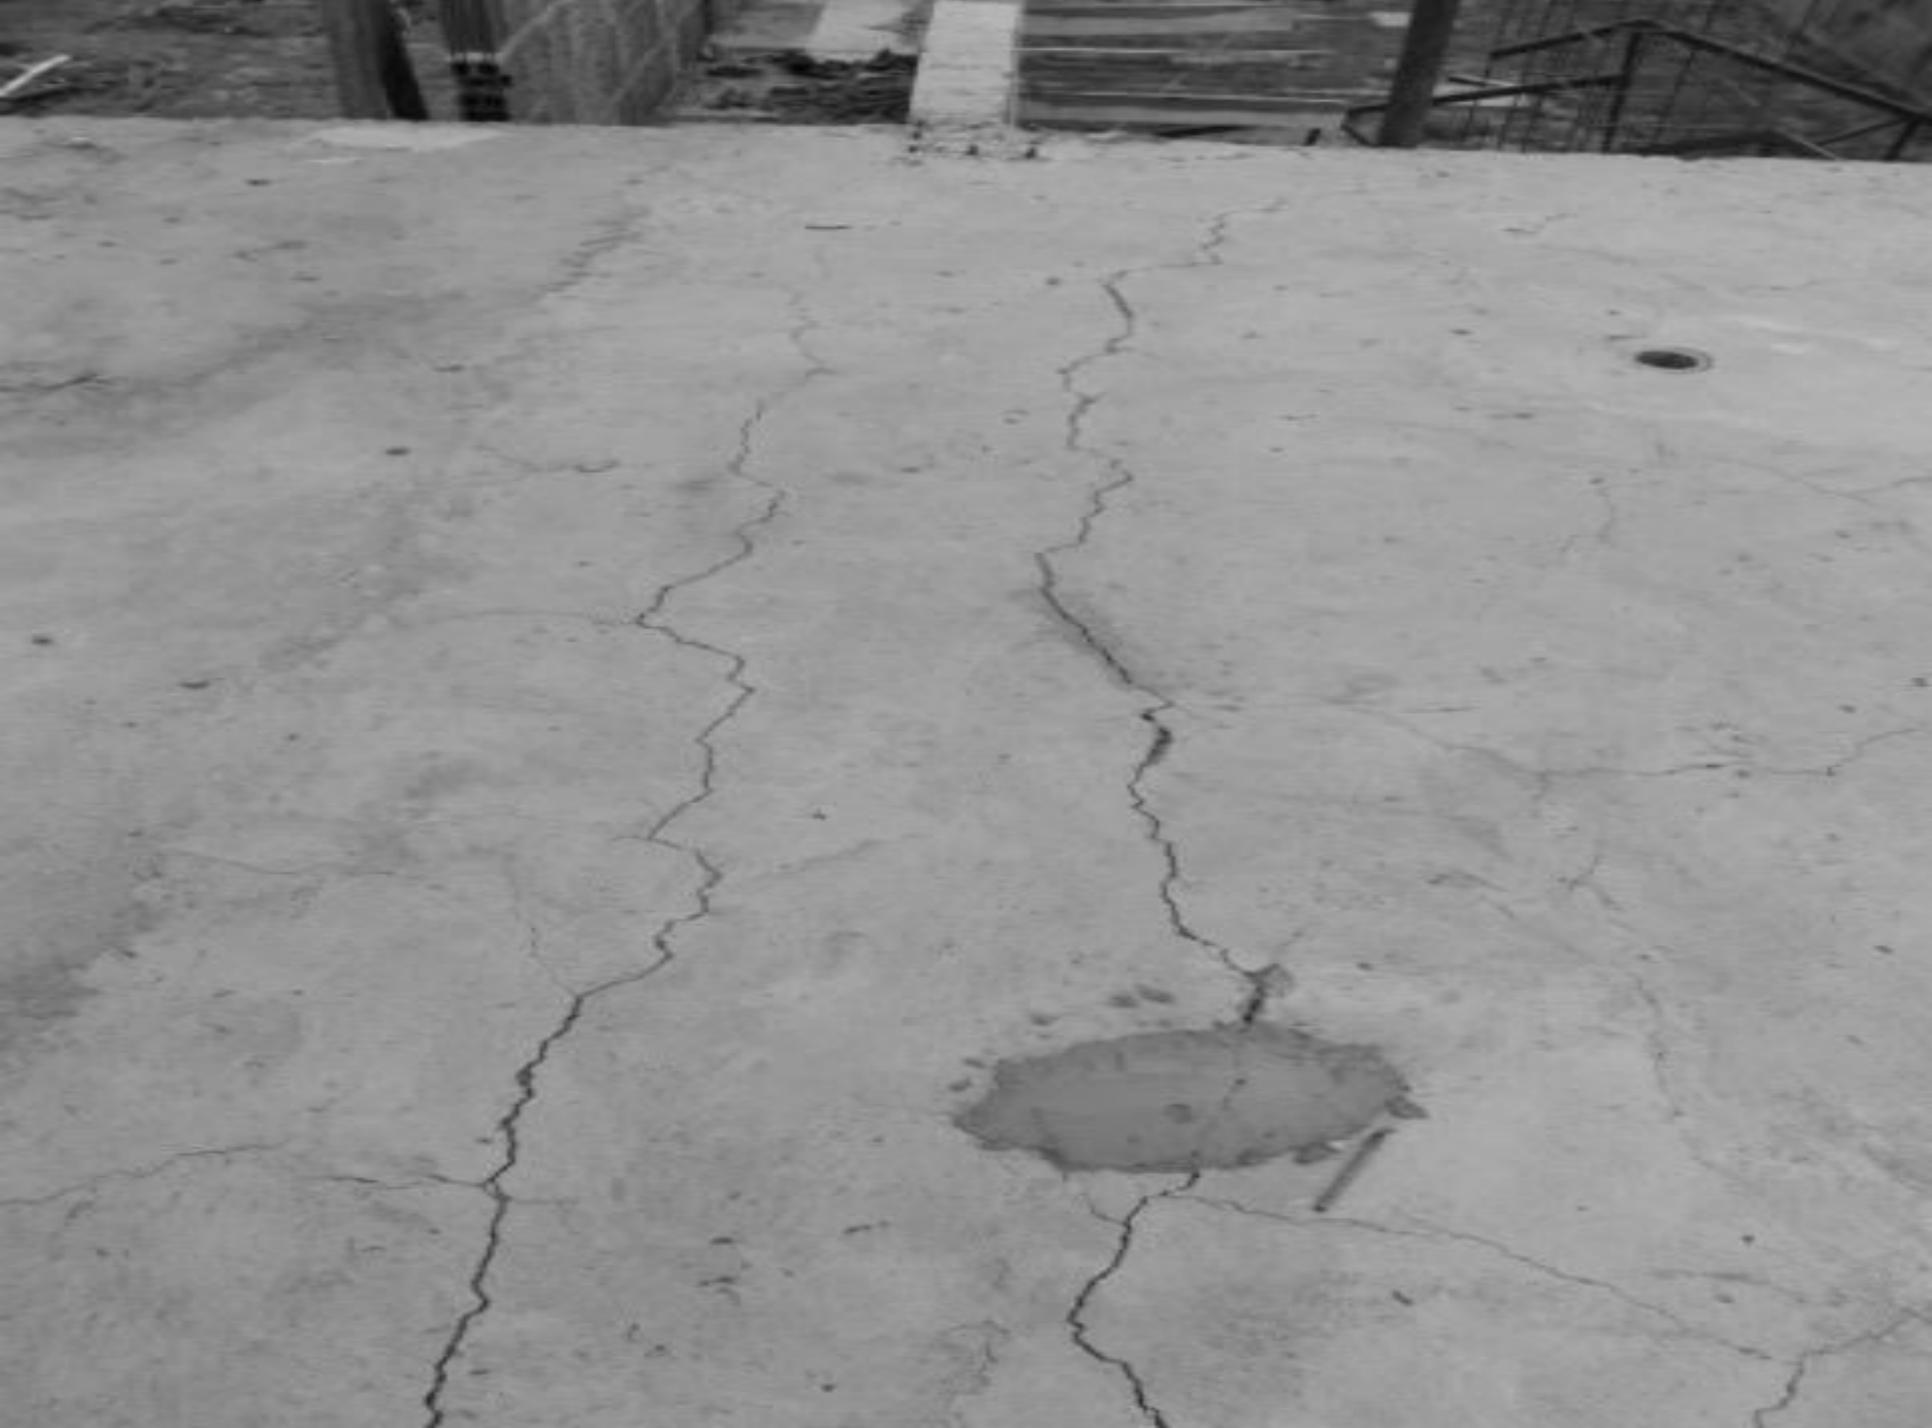
fissuras em lajes

Diagnóstico:  
Mal posicionamento de armadura  
negativa das lajes adjacentes, sobre as  
vigas, devido a pisoteio durante a  
concretagem

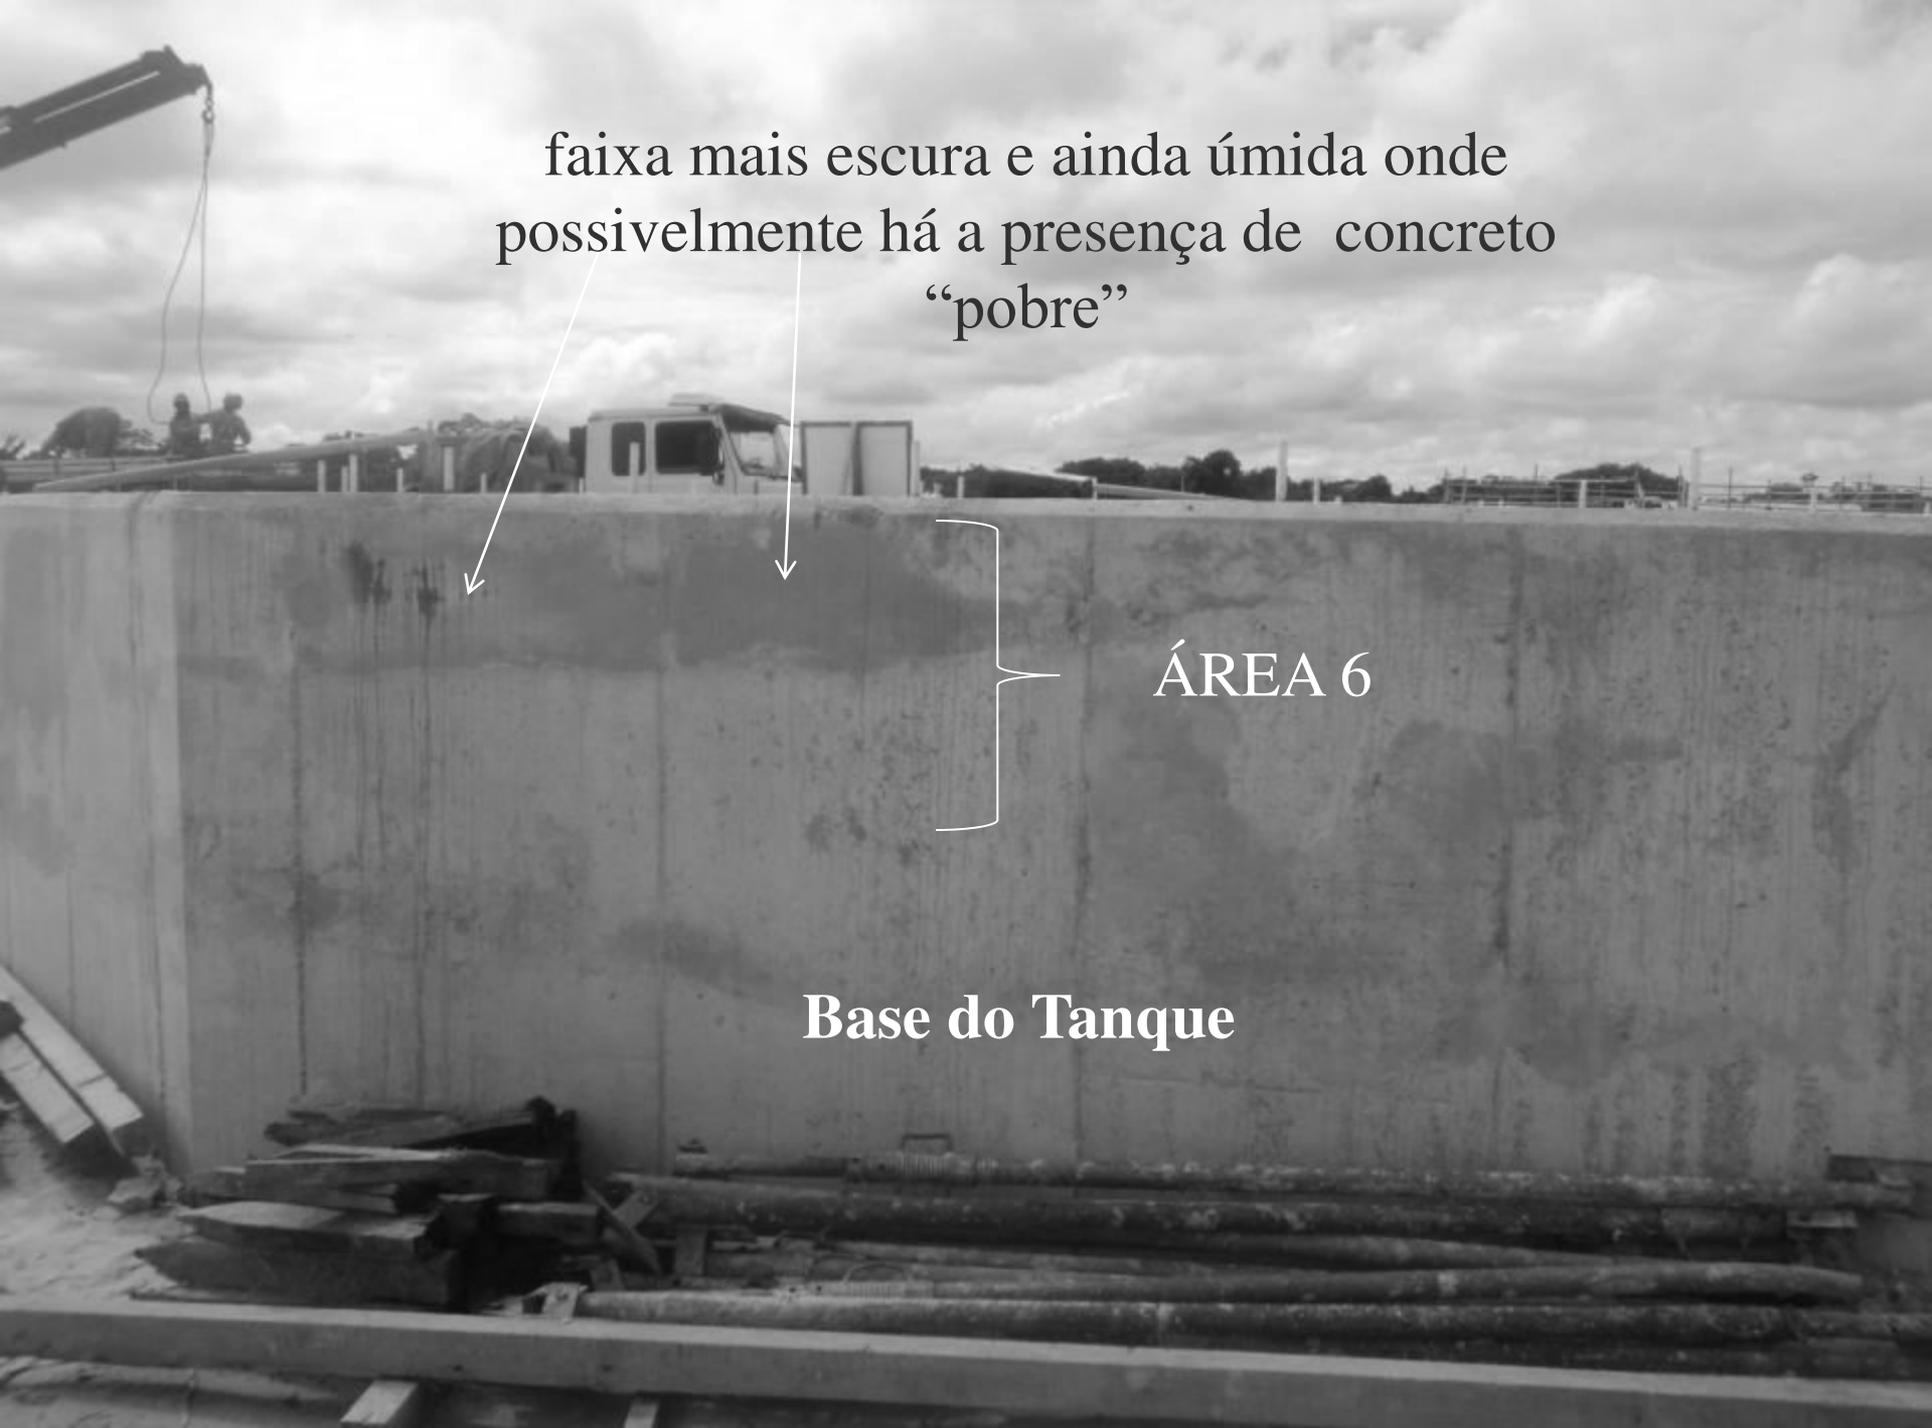
ÁREA 6

faixa mais escura e ainda úmida onde  
possivelmente há a presença de concreto  
“pobre”

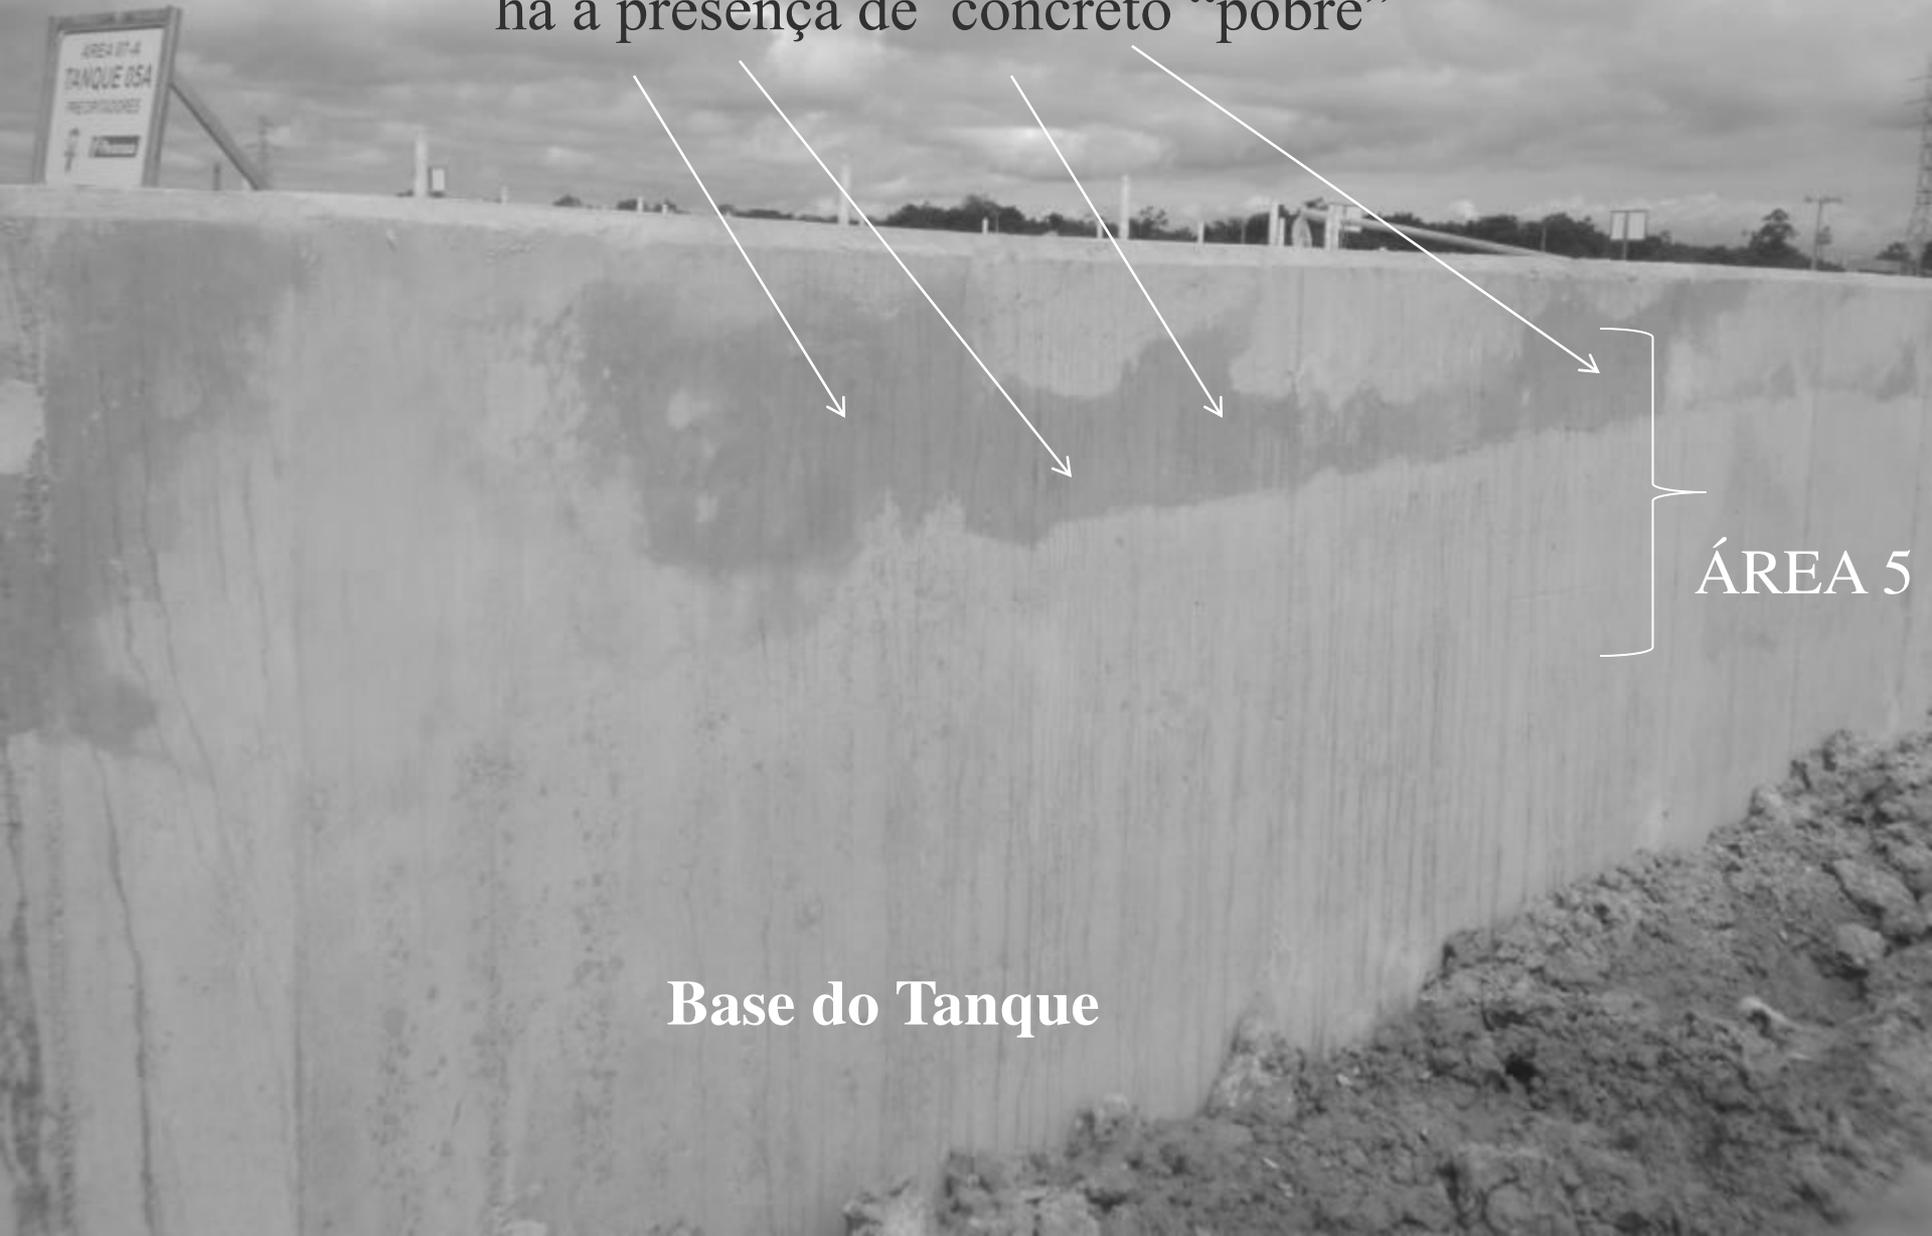
ÁREA 5

Faixa mais escura e ainda umida onde possivelmente há a presença de concreto “pobre”

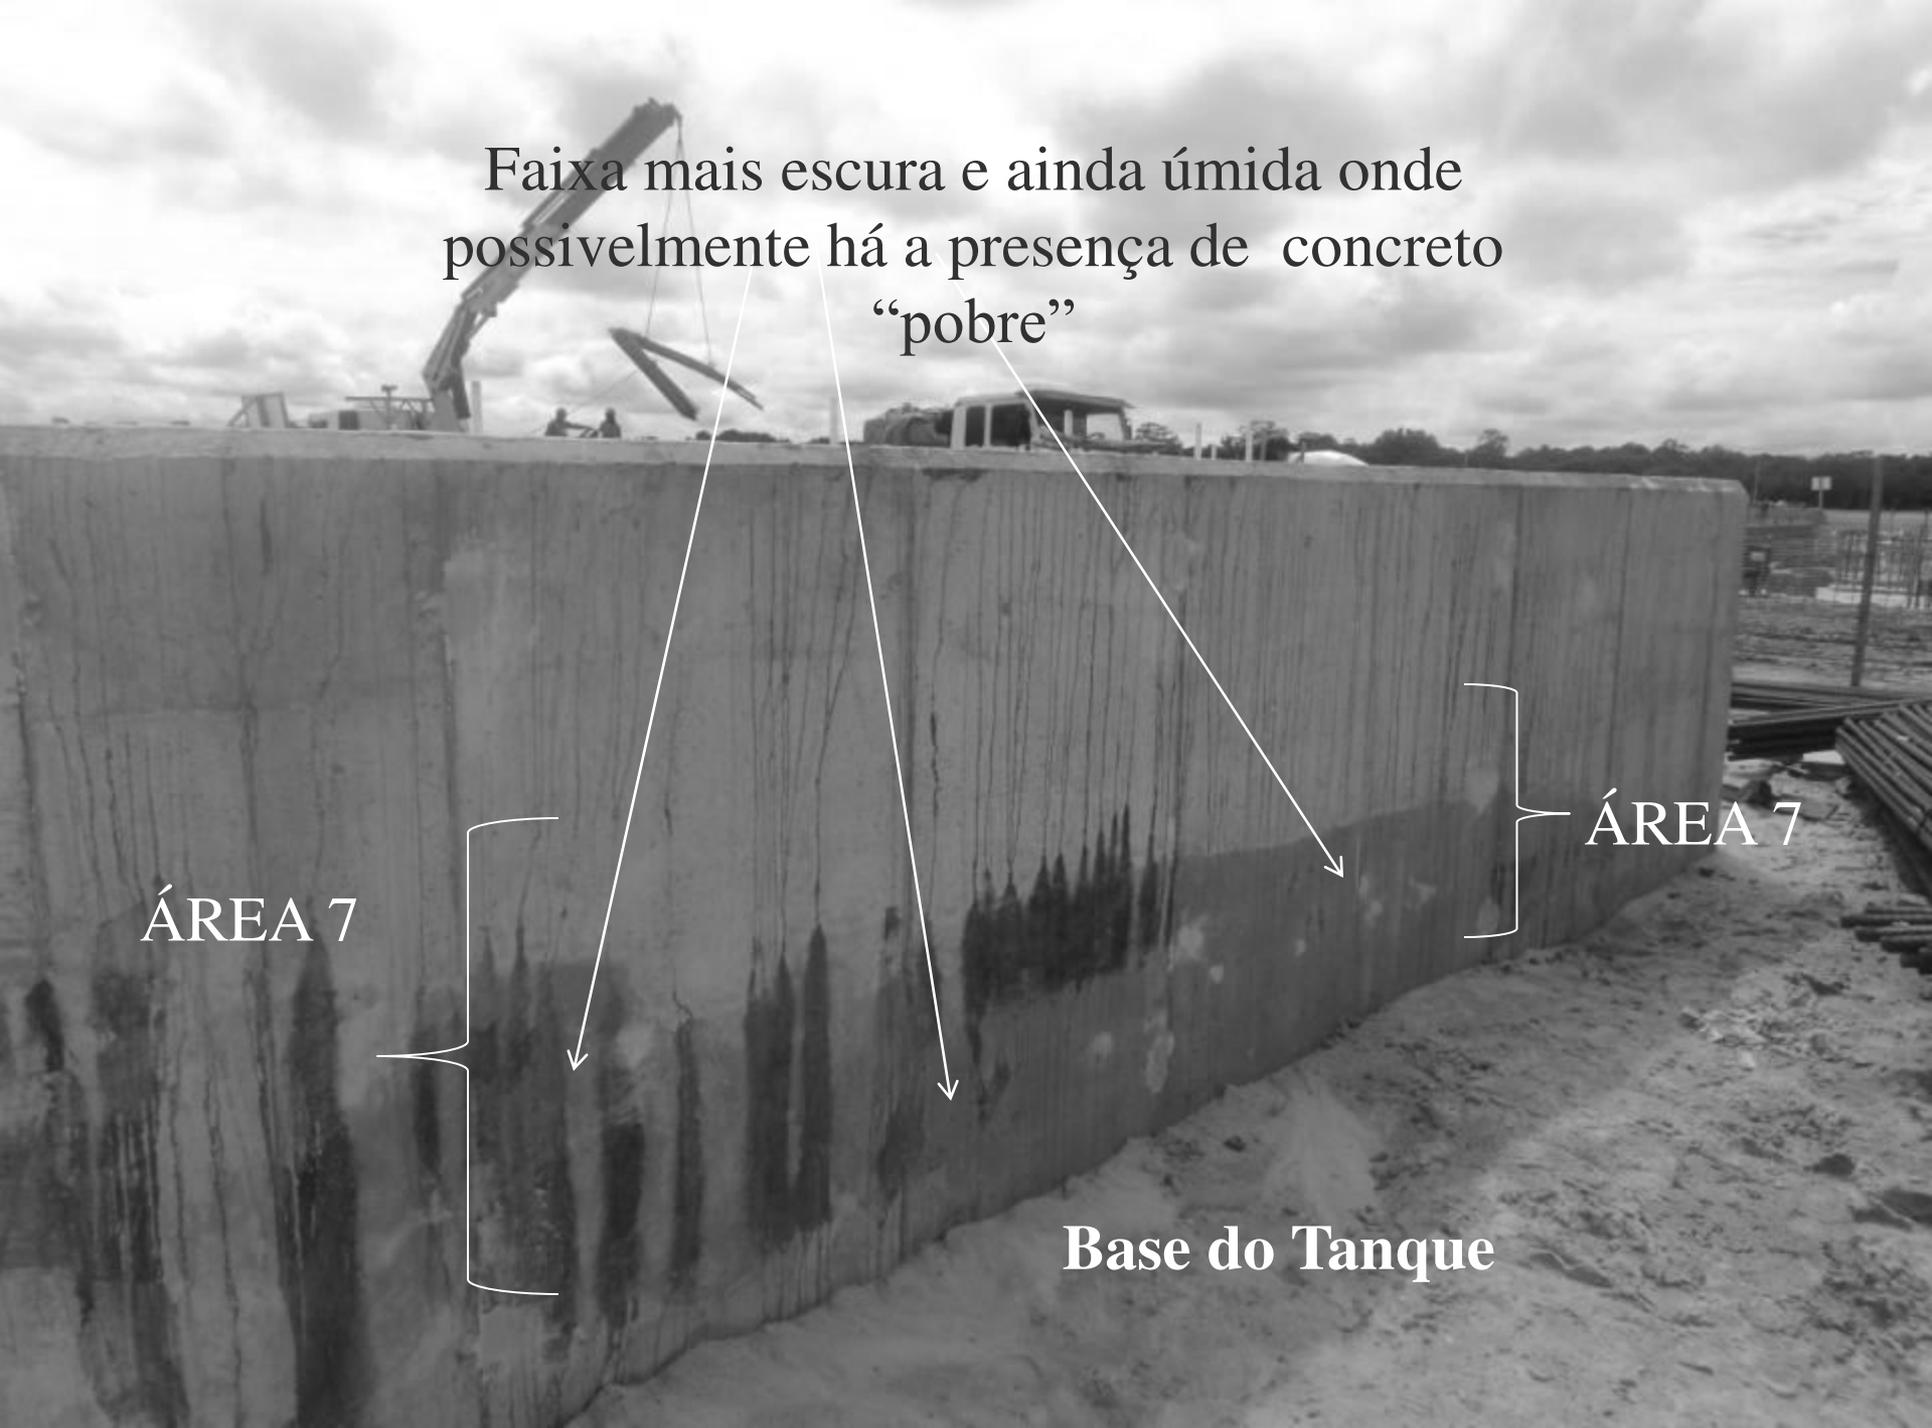
ÁREA 7

Faixa mais escura e ainda úmida onde  
possivelmente há a presença de concreto  
“pobre”

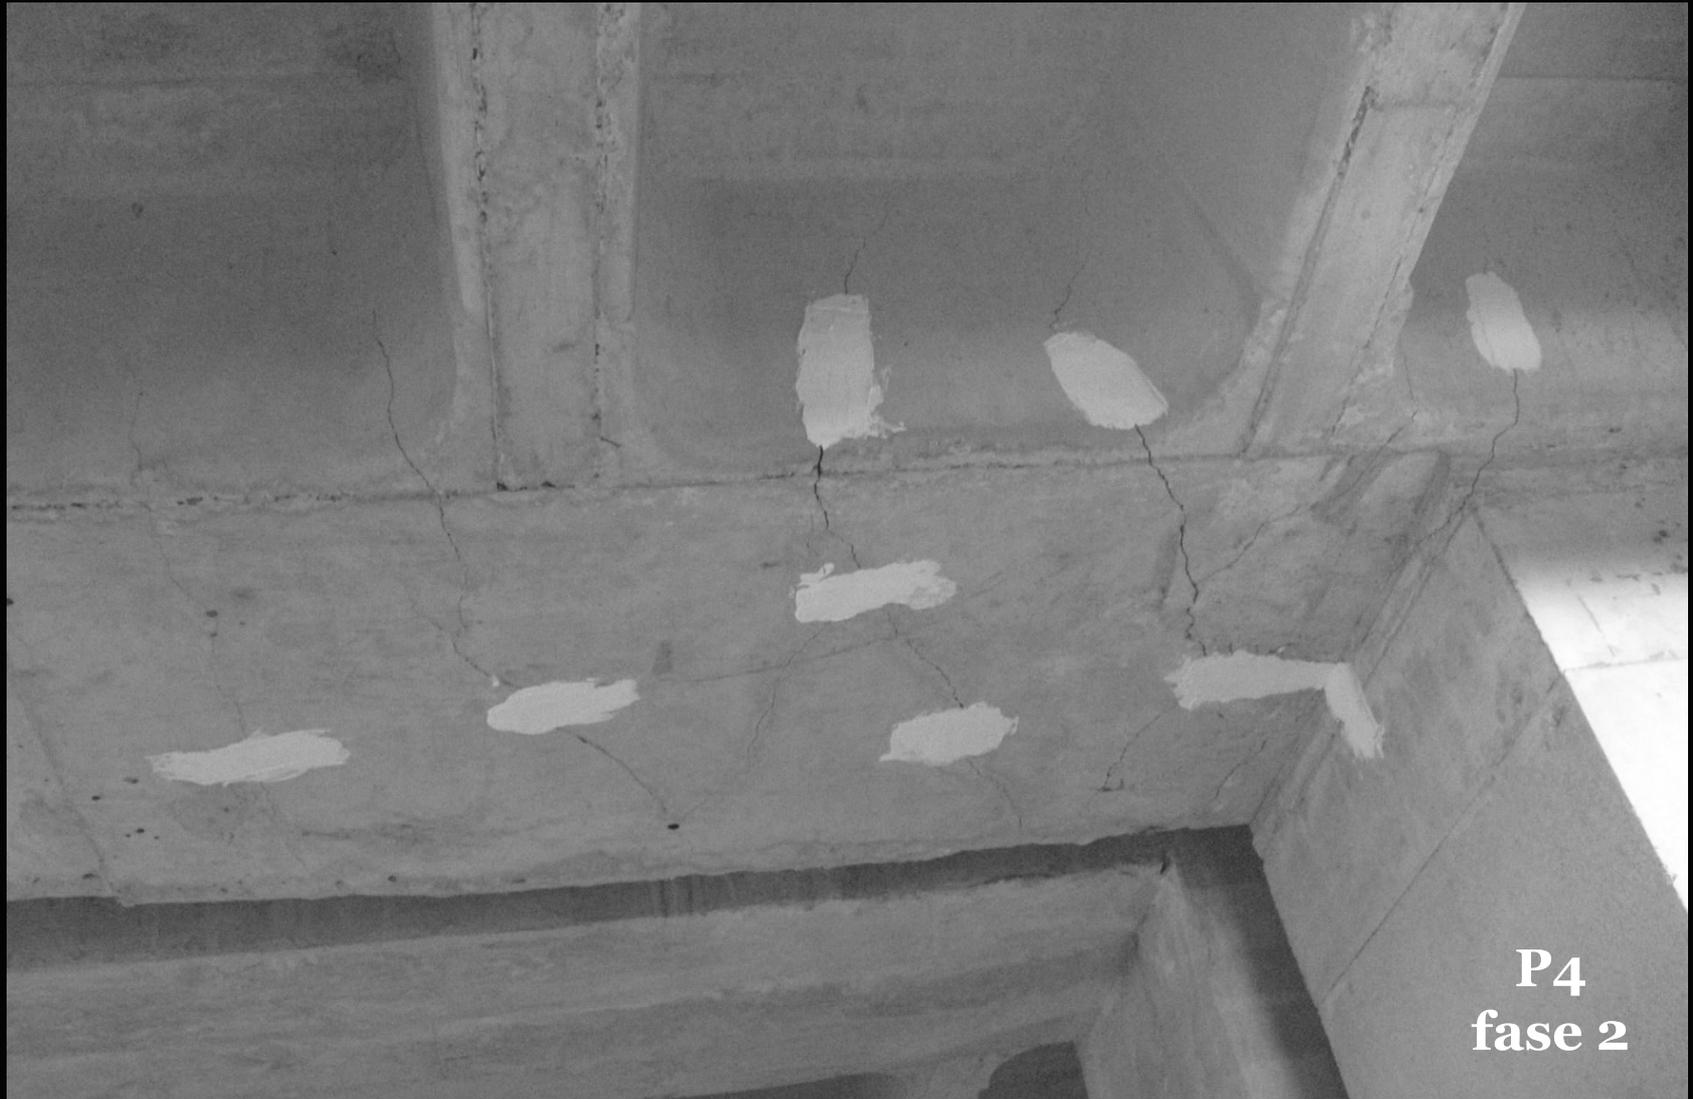
P4  
fase 2

**Fissuras em Vigas**

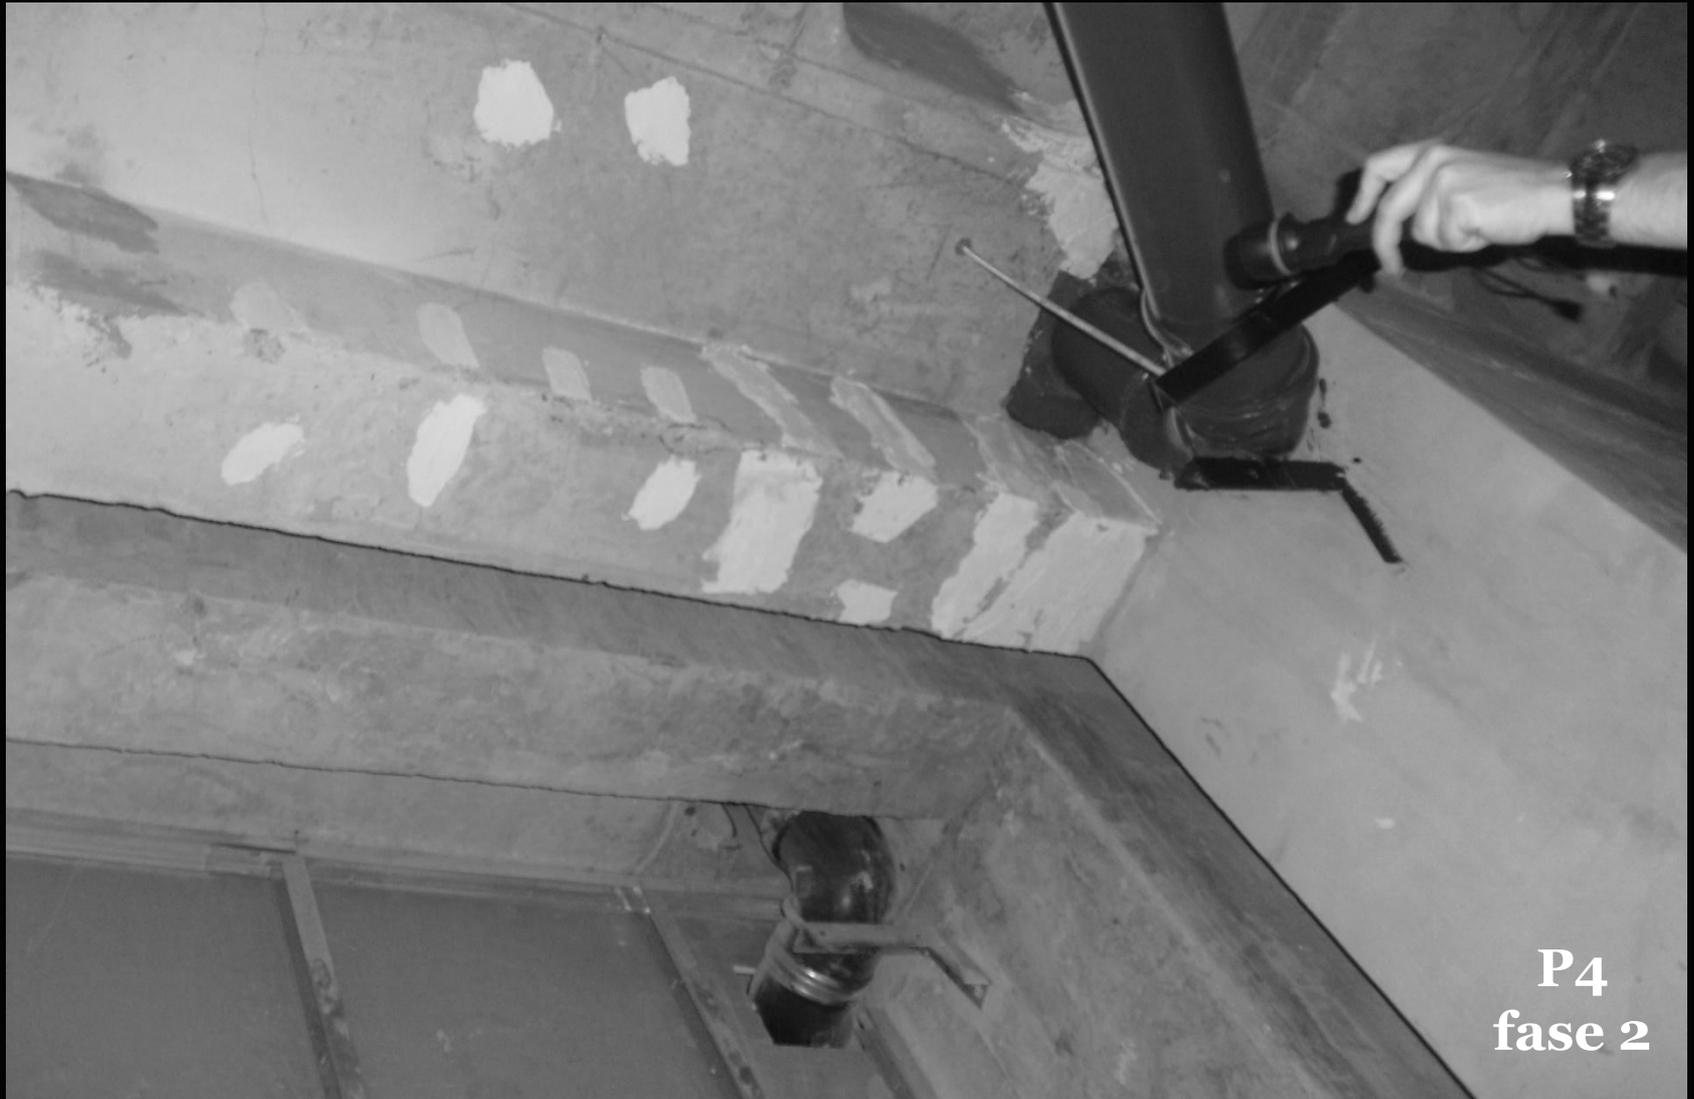
**Fissuras em Vigas**

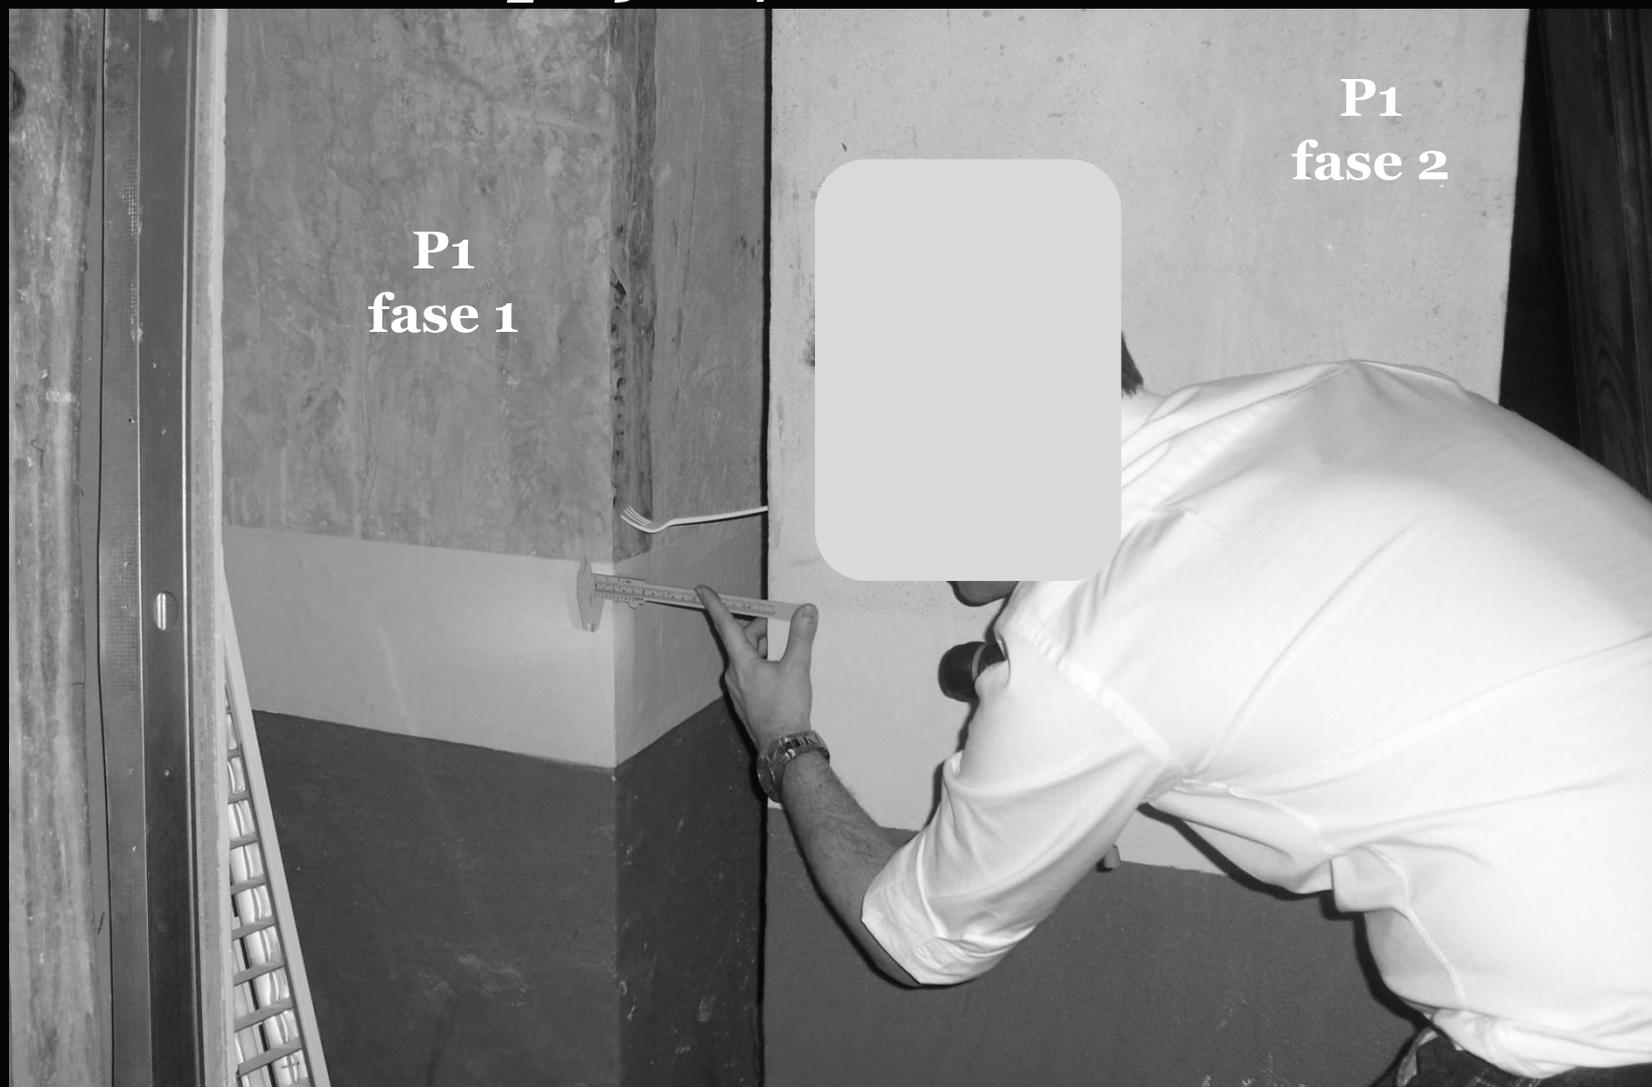
**Desnivelamento nível S4**

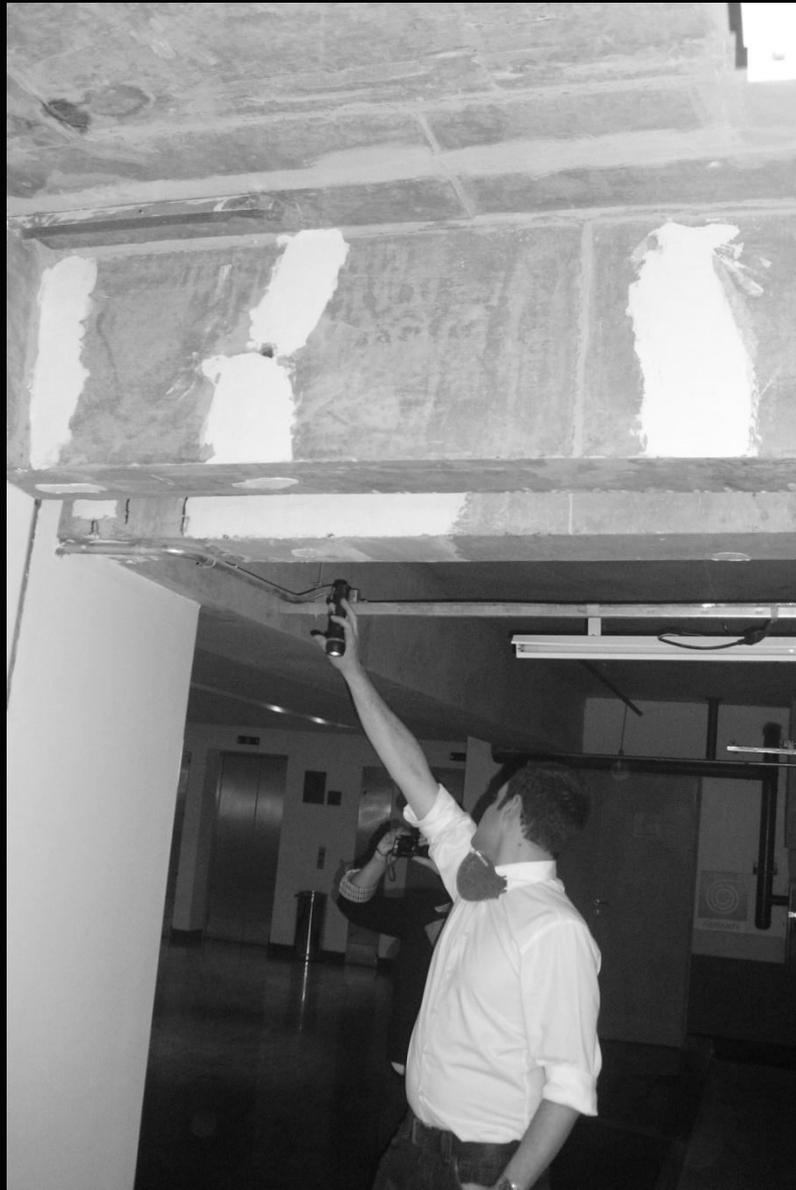
**Desnivelamento e fissuras em vigas**

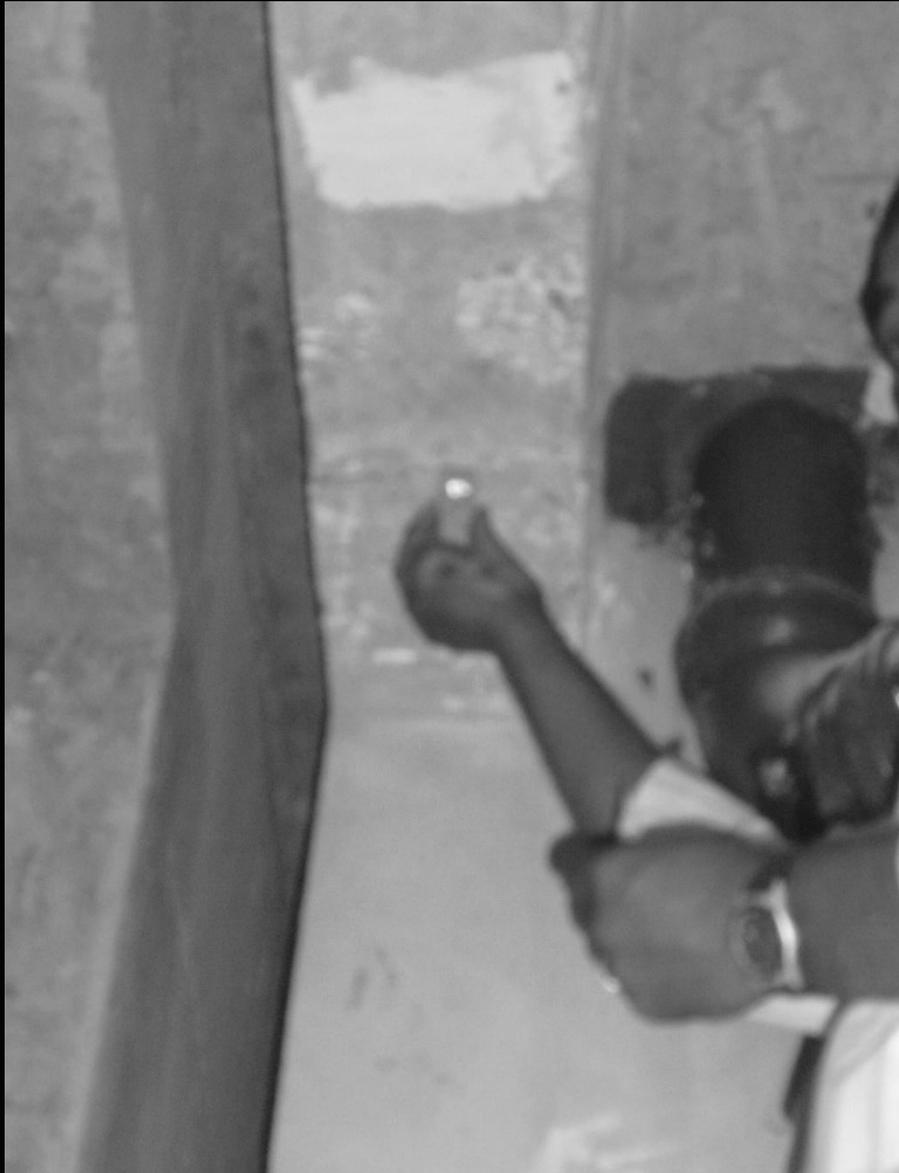
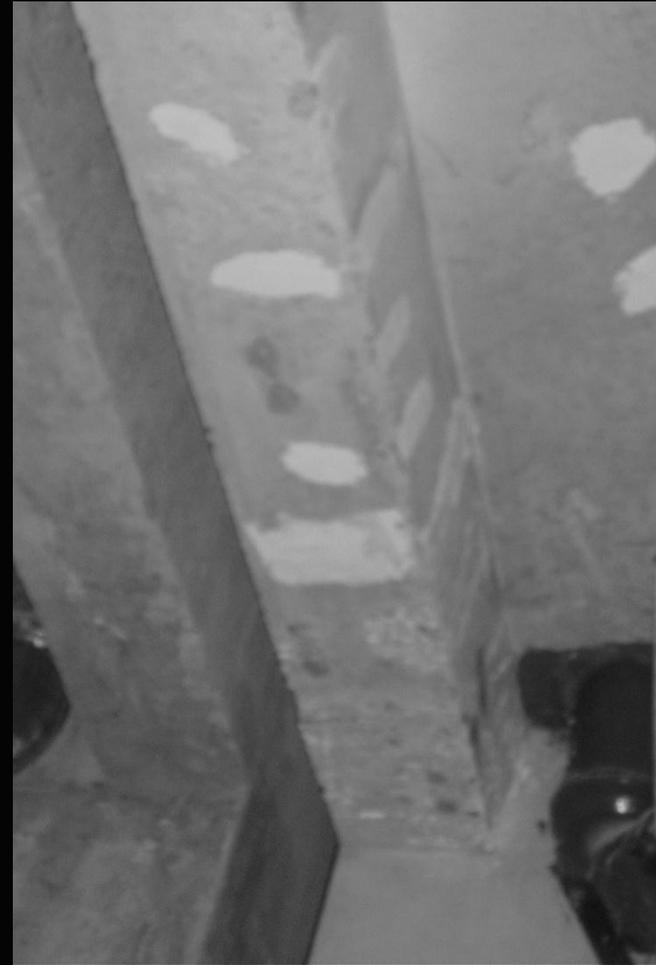
**colagem de plaquetas de vidro 2mm para controle de eventual movimento de fissuras**

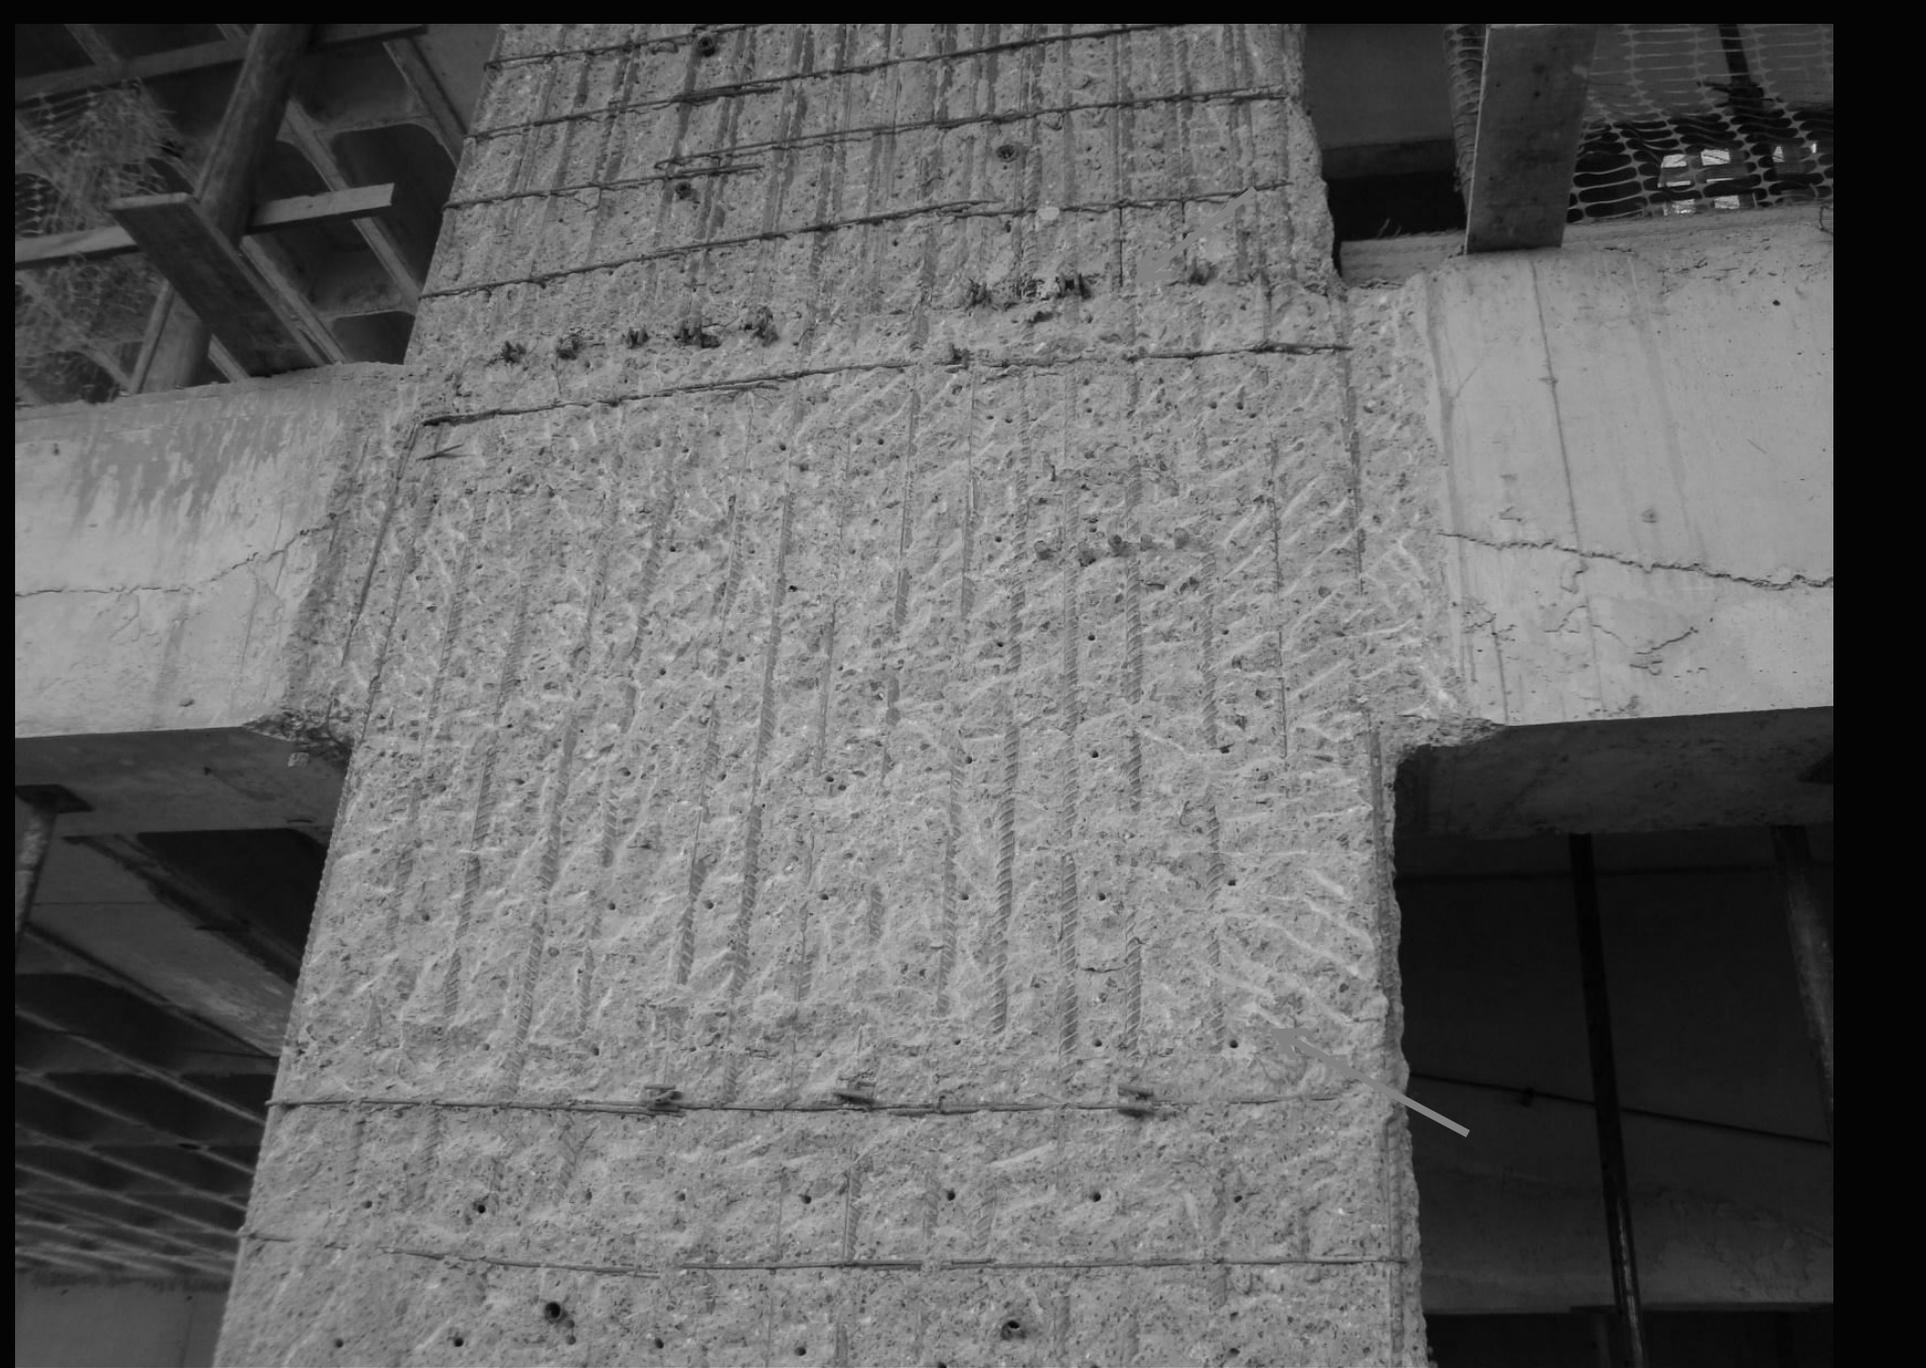
Cabeça de pilar sem  
ganchos transversais  
nem estribos

recompor a armadura transversal acrescentando estribos e ganchos passantes ao reforço, conforme critério da NBR6118:2007 – com espaçamento máx. de  $20.\emptyset$
