# Aprendendo com Falhas e Acidentes nas Estruturas de Concreto

**Paulo Helene**

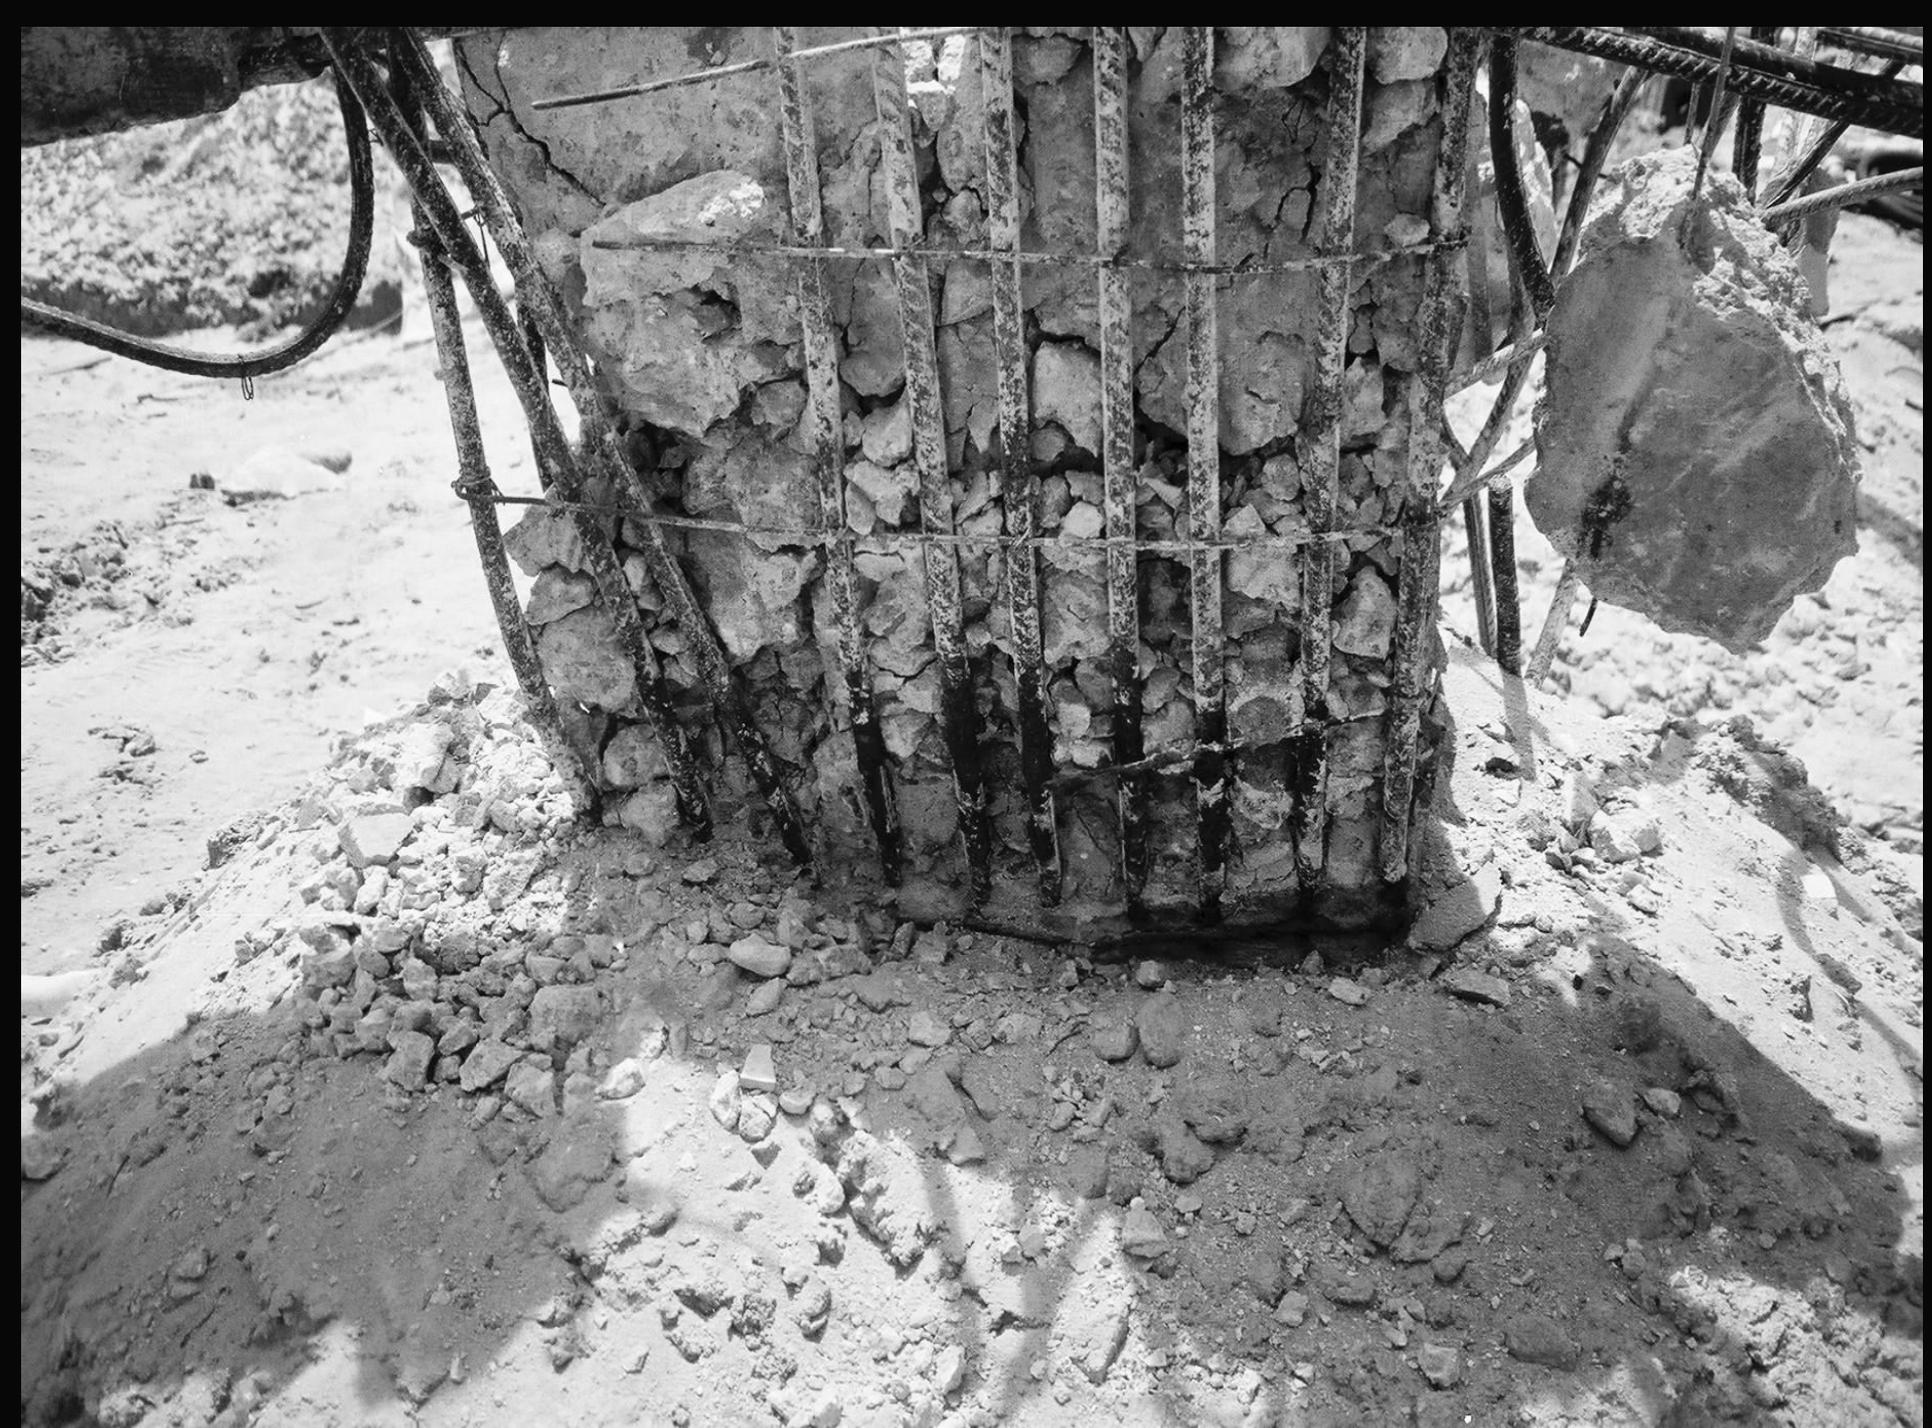
Ligação pilar - sapata com redução da seção transversal do pilar

> 20cm!!!

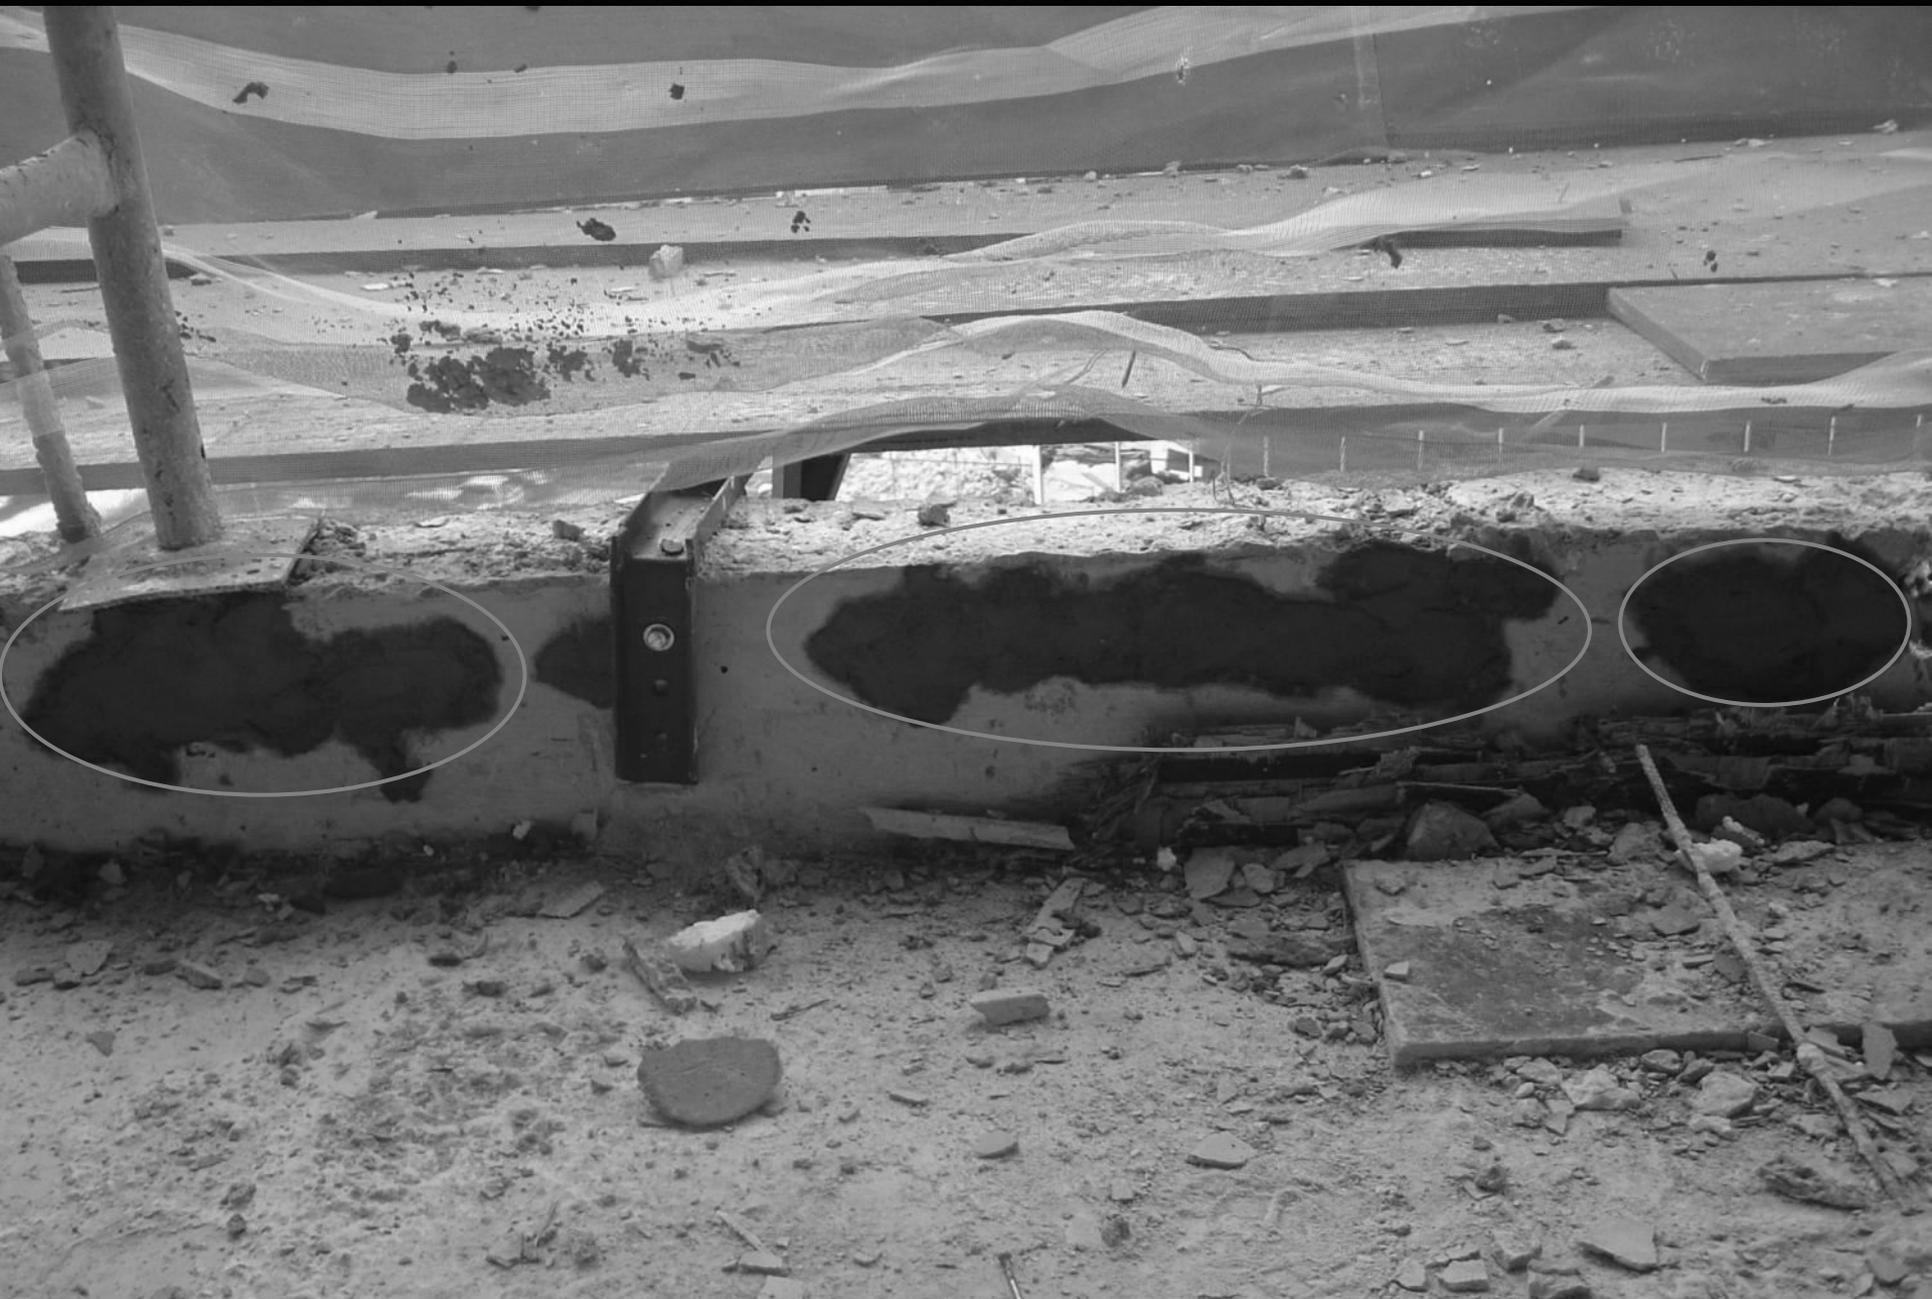
# *“Recuperação” das Bicheiras com Argamassa Comum*

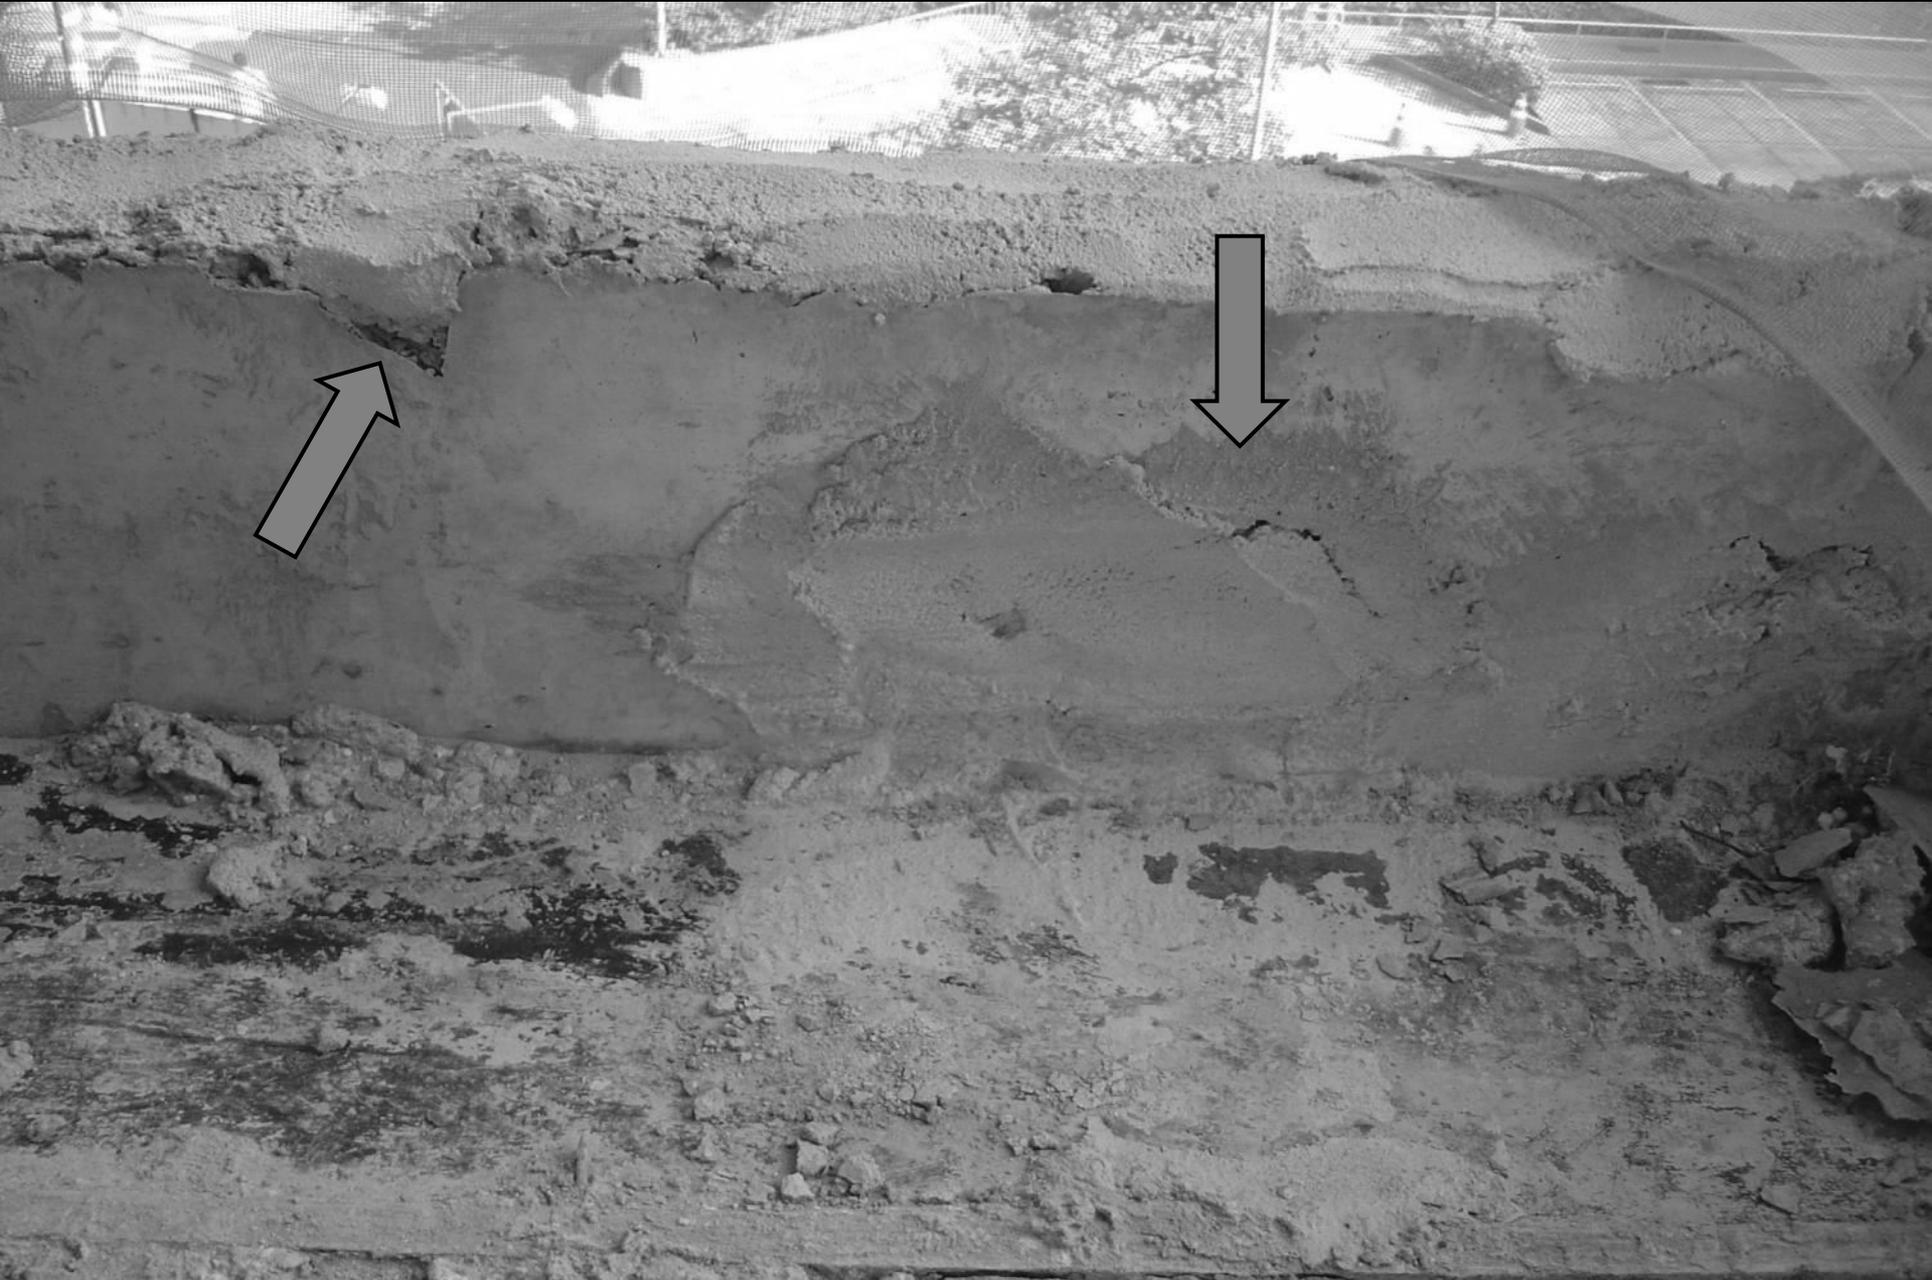
# *Vigas “Recuperadas”*

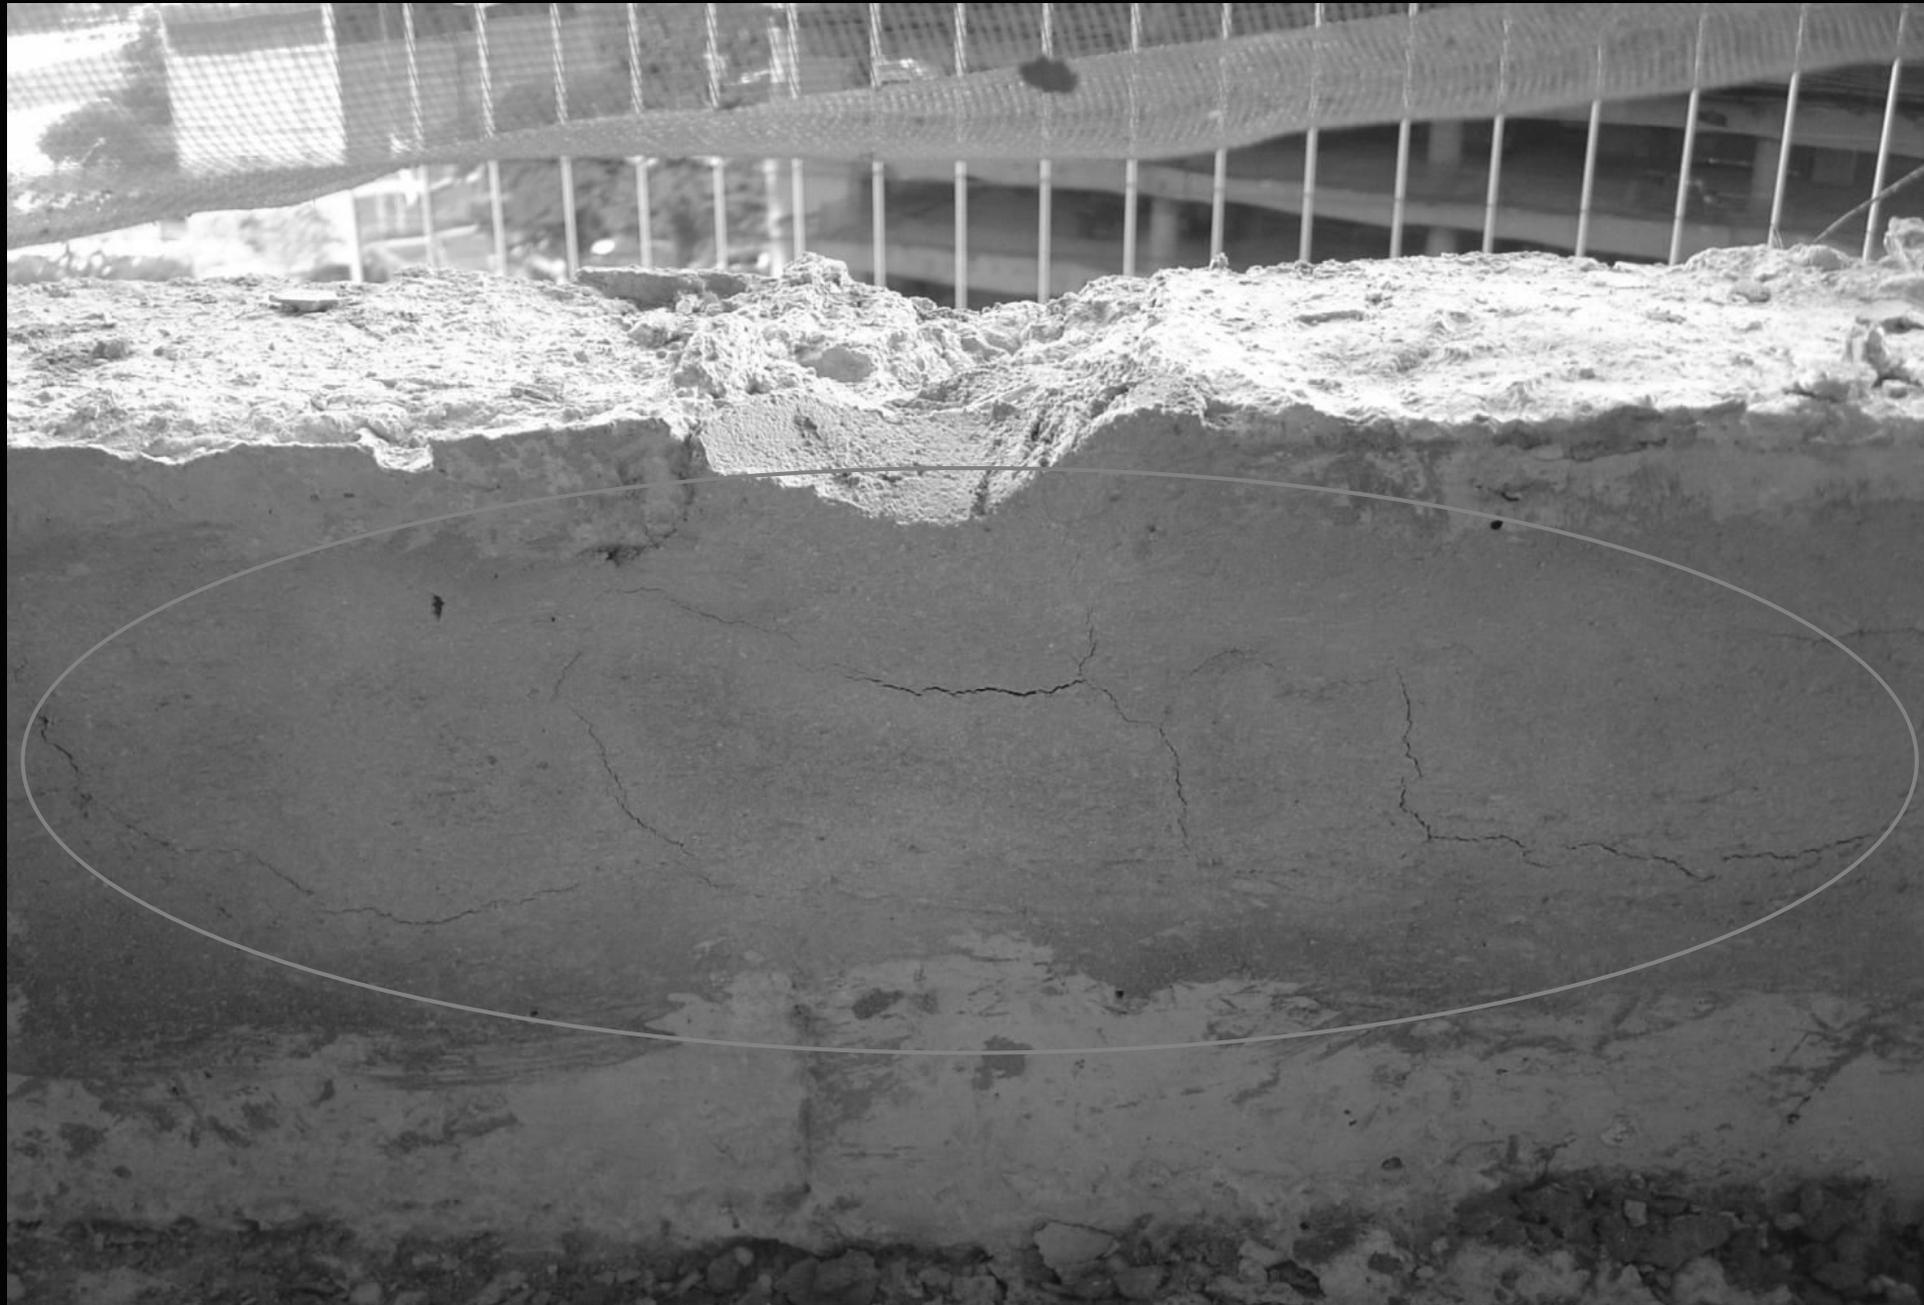
# *Vigas “Recuperadas” (fissuradas)*

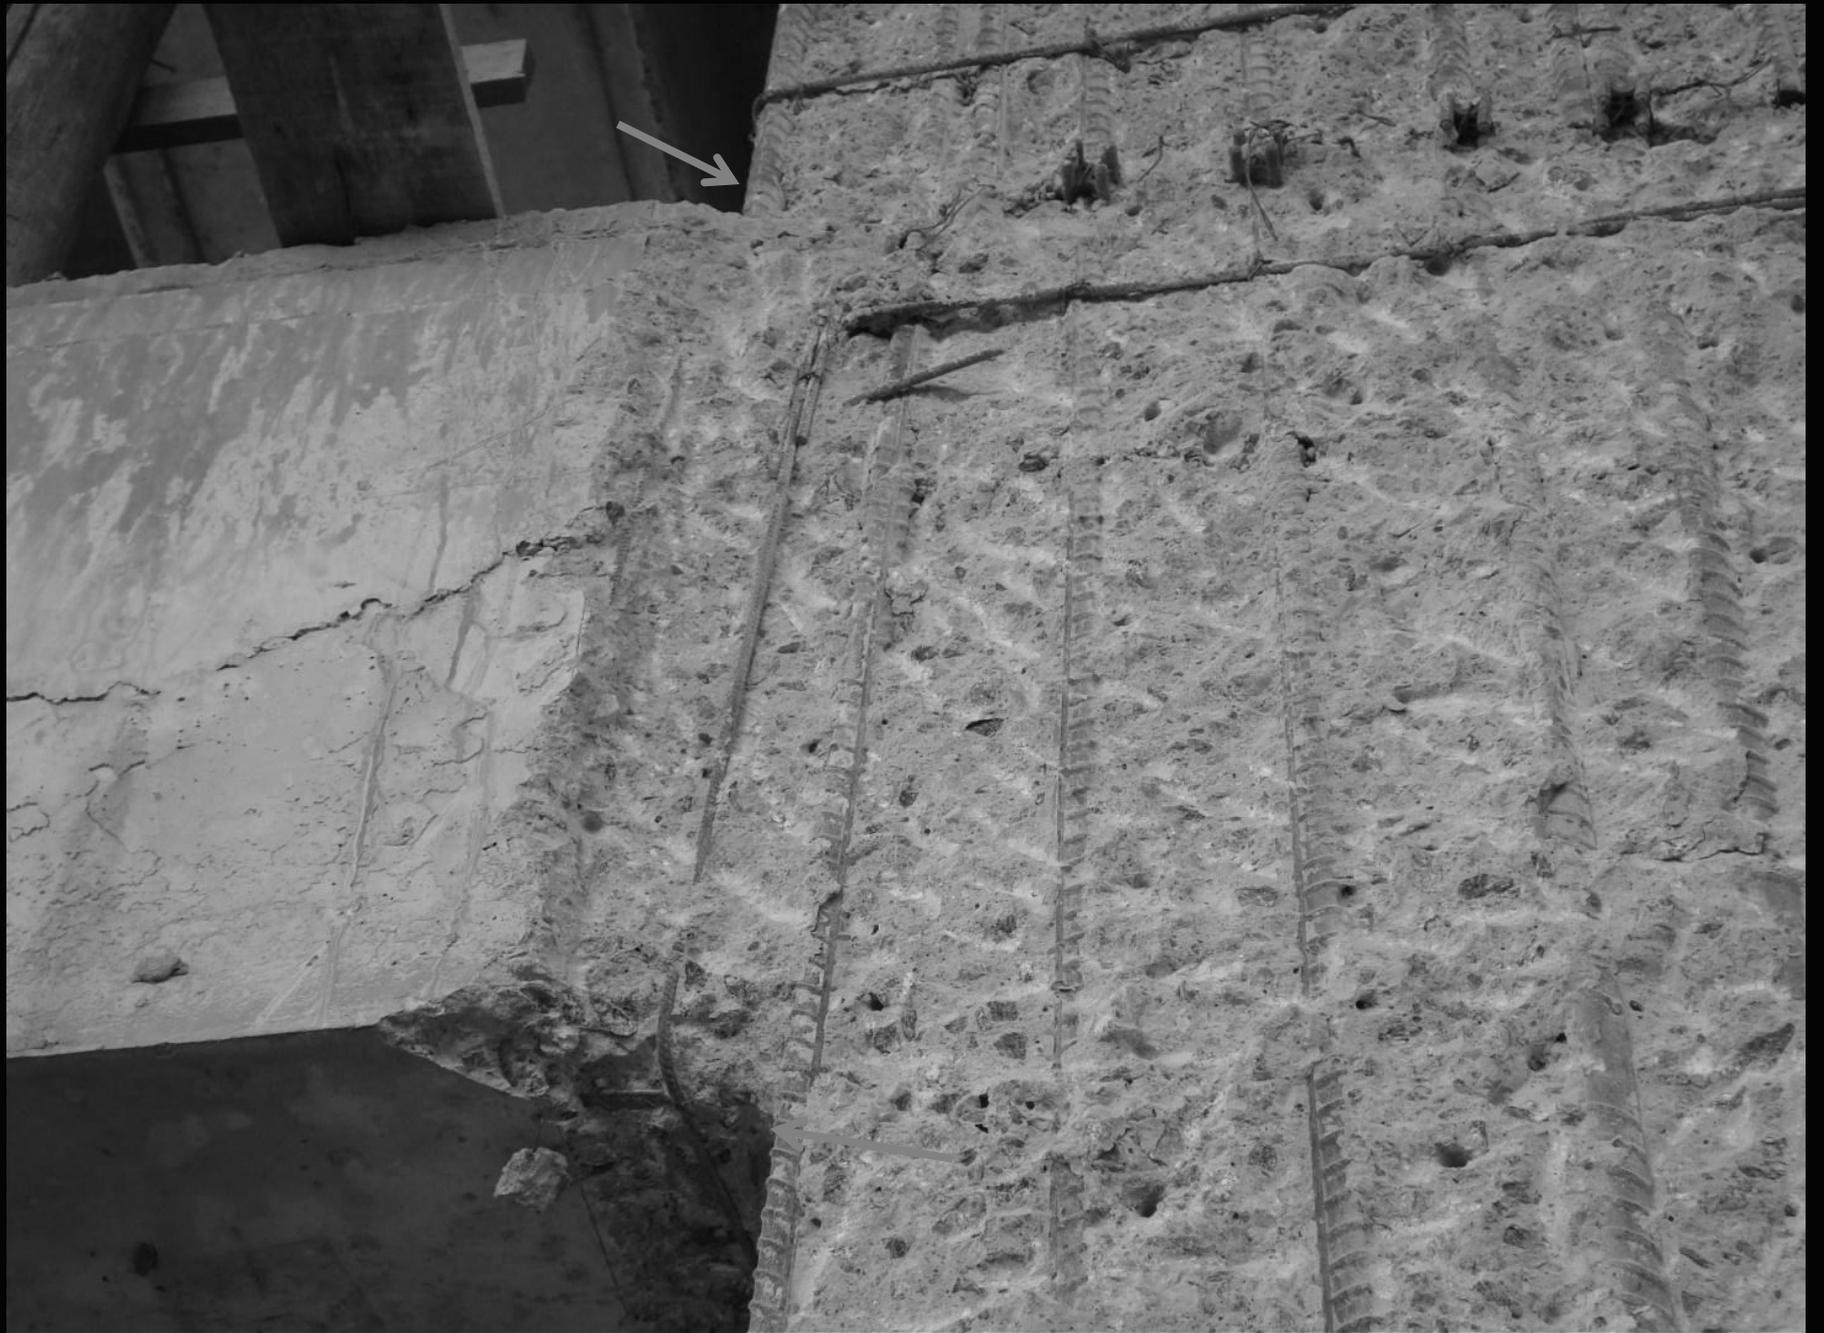
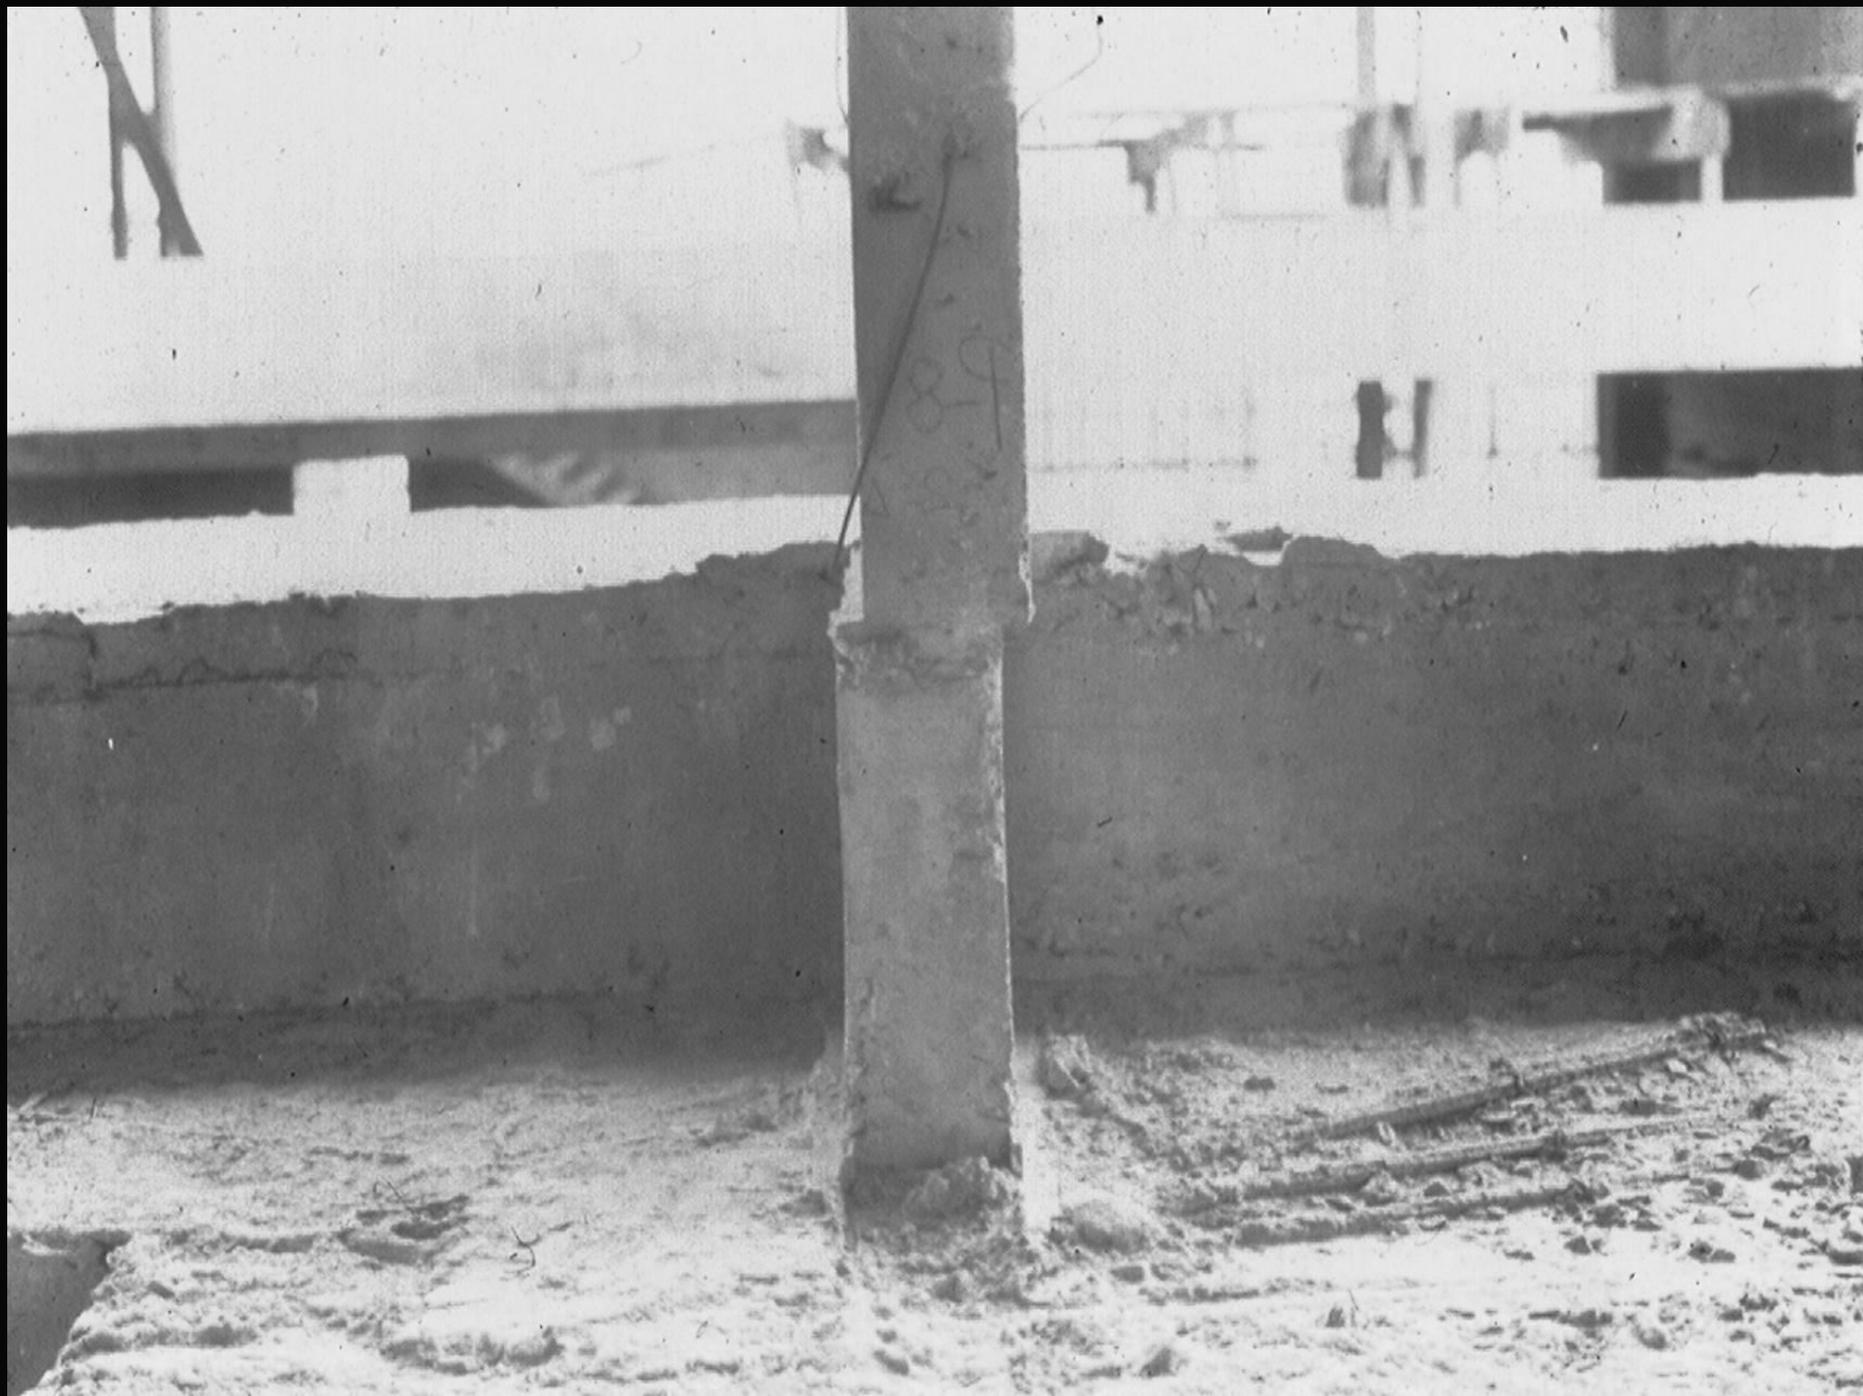
**alinhamento  
de pilares,  
excentricidade**

Pilar executado com um tramo deslocado dos demais em 8cm:

Solução: Demolição do excedente e aumento da seção do lado oposto para trazer o pilar a sua posição original de projeto.

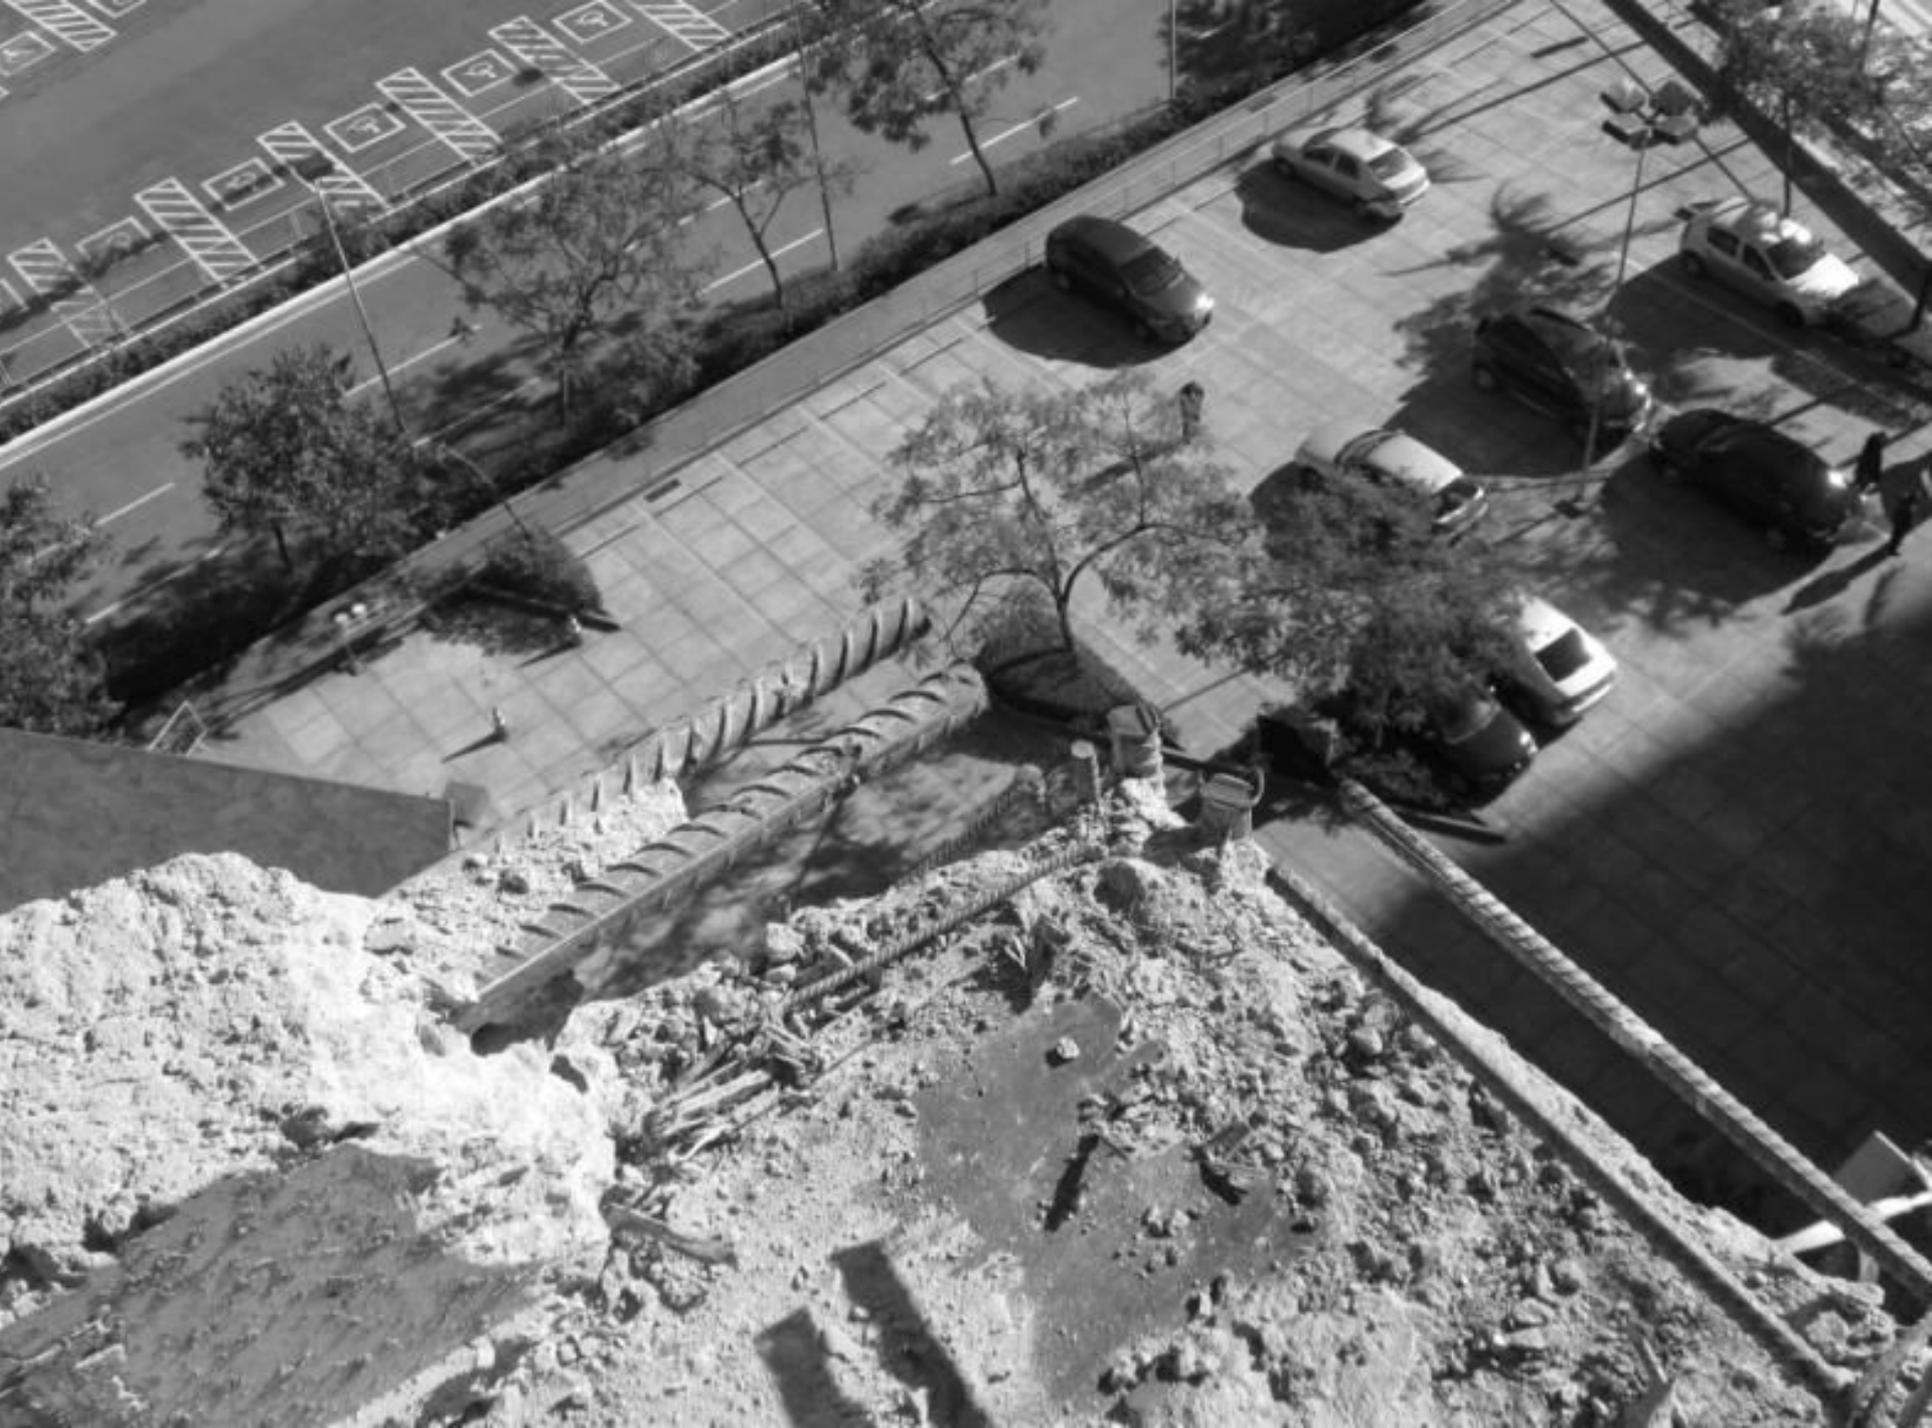
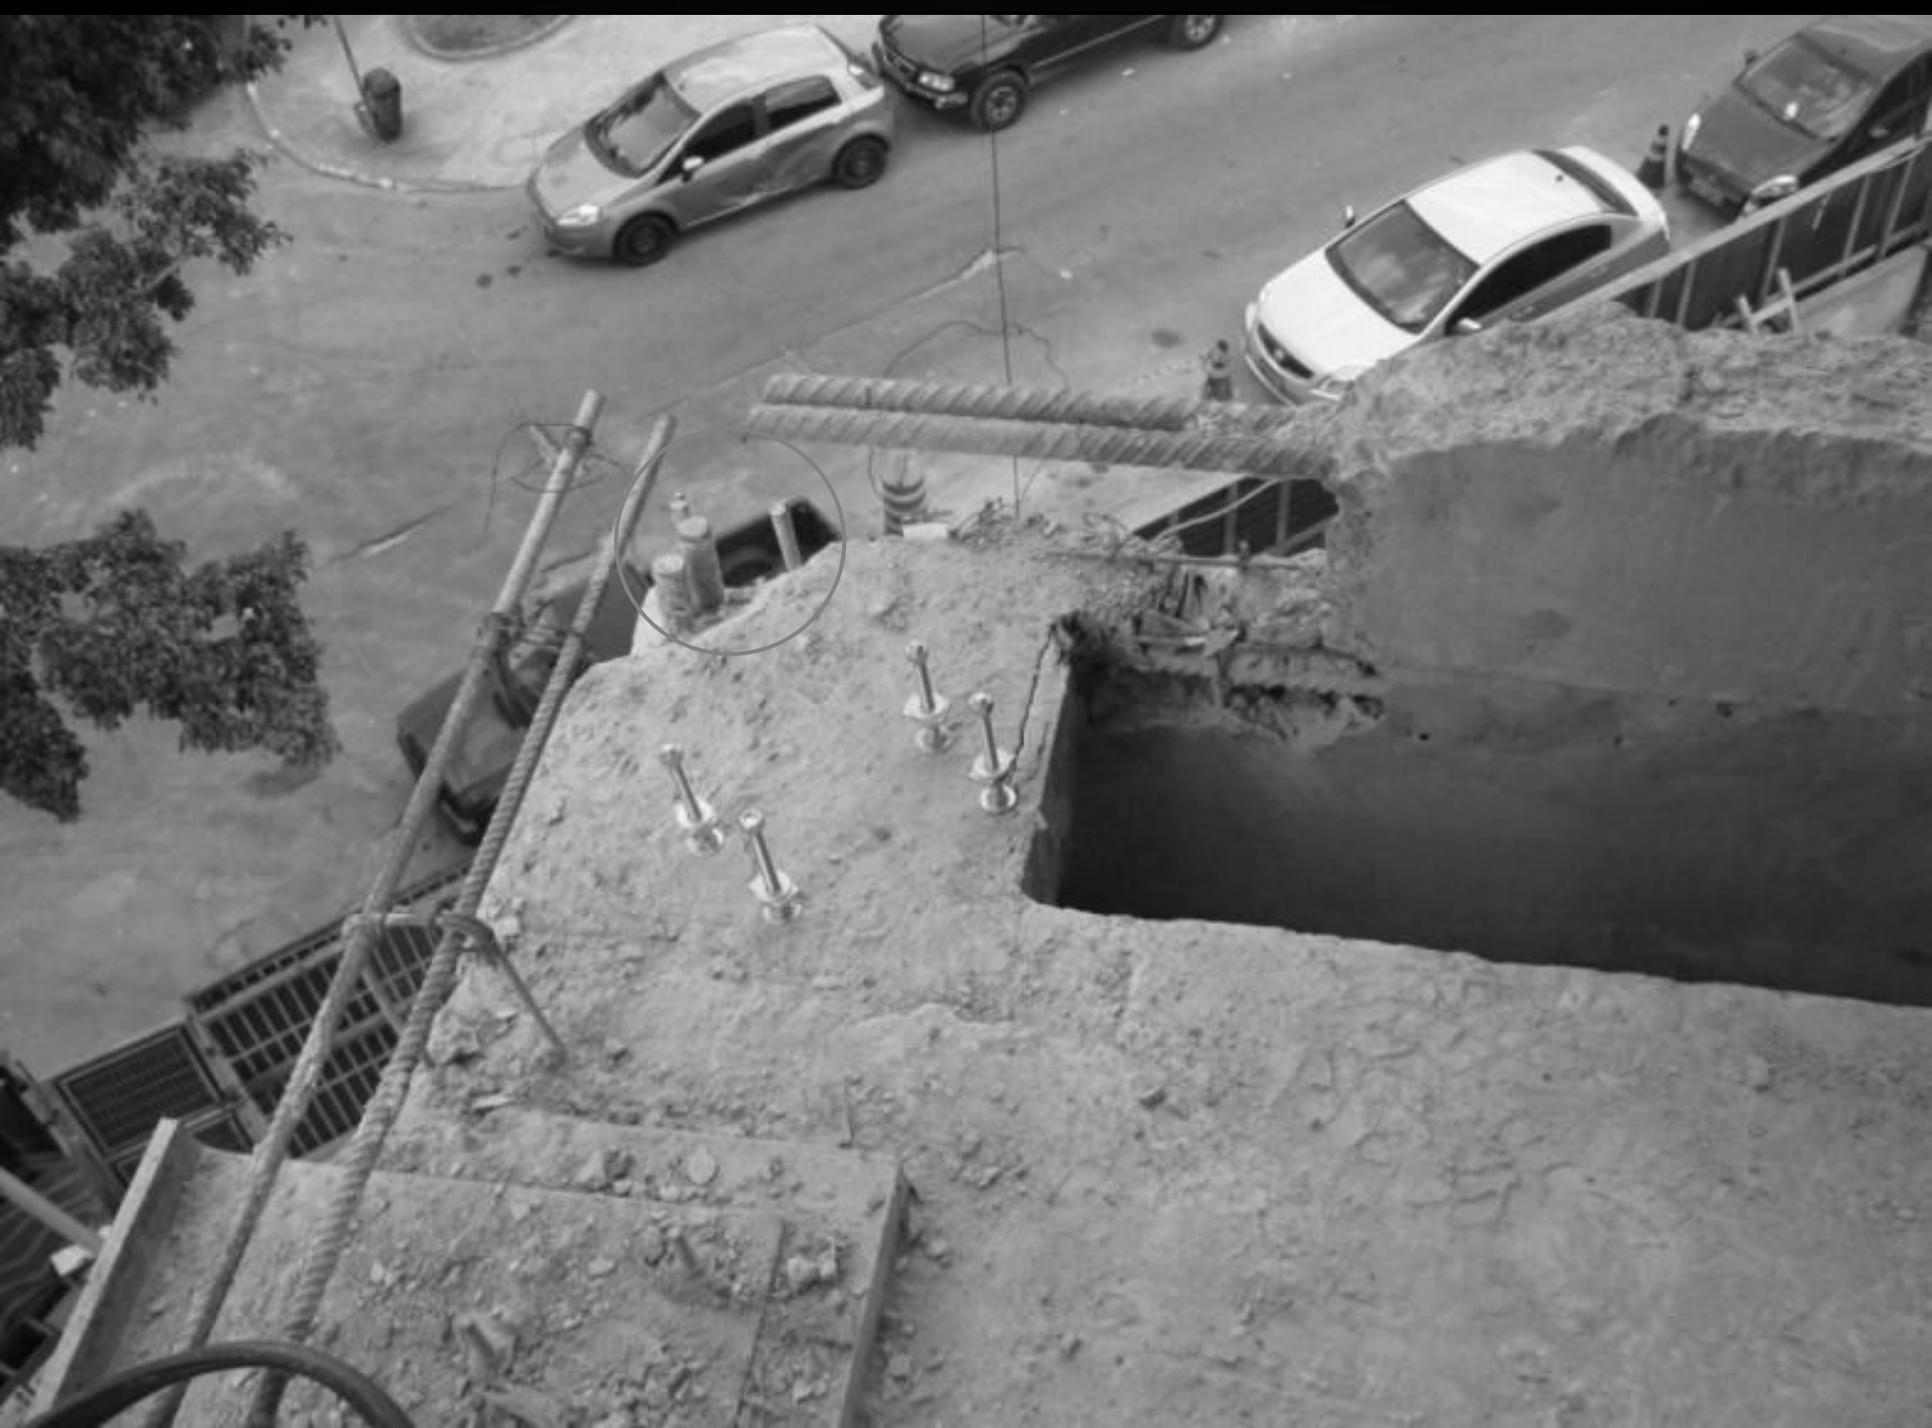
*Vigas sendo Demolidas e Cortadas suas Armaduras  
sem Consentimento do Projetista*
