Acidentes. O Melhor Aprendizado!

Paulo Helene & Karina Cavalcante

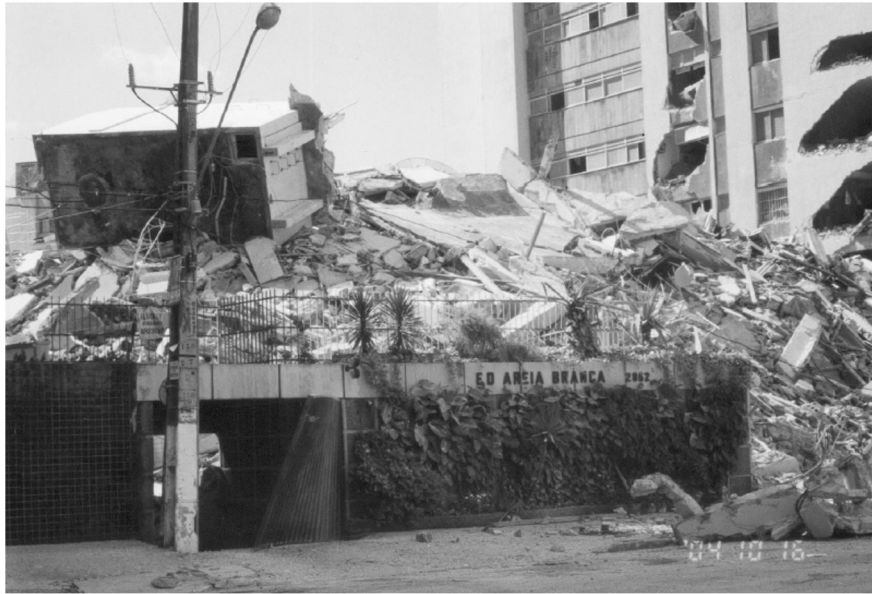
Escombros - manhã seguinte do desabamento

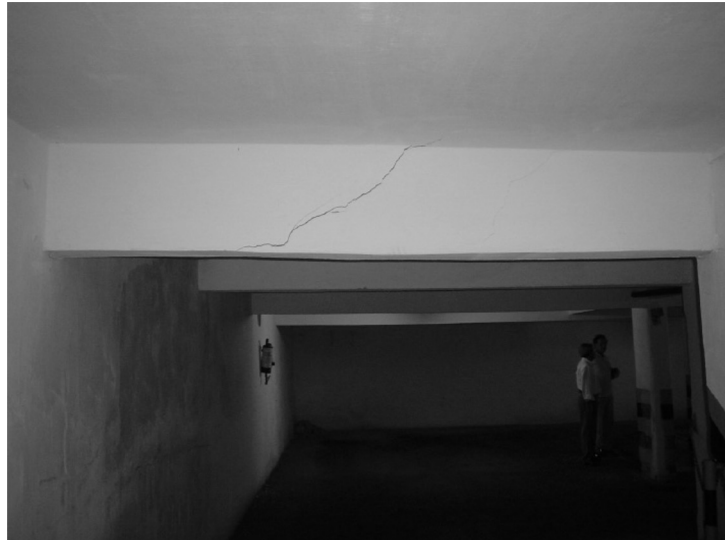
Trinca na viga do teto do subsolo junto a cisterna

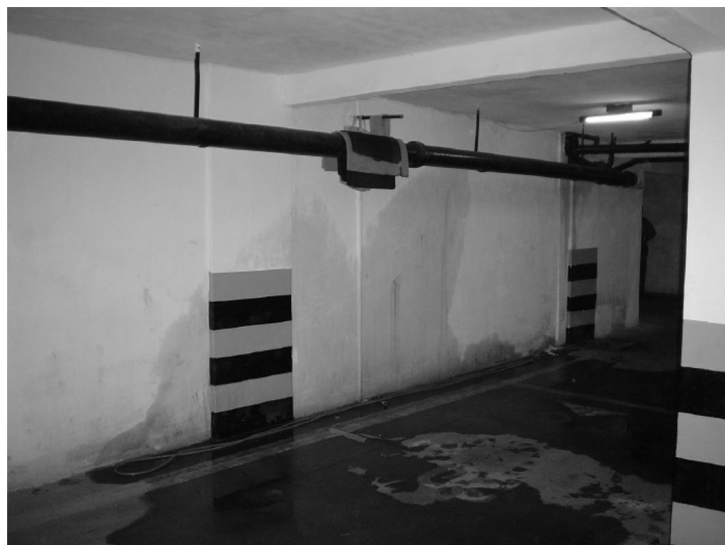
Vista geral do reservatório inferior (cisterna) e alagamento

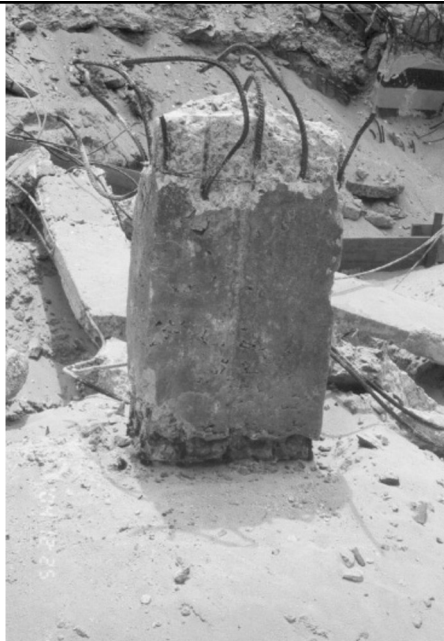
Ligação pilar - sapata com redução da seção transversal do pilar

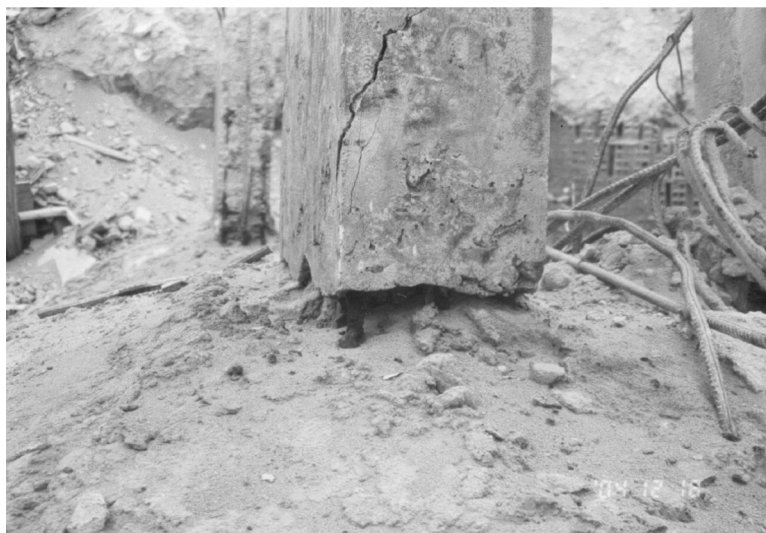
Ligação pilar - sapata com redução da seção transversal do pilar

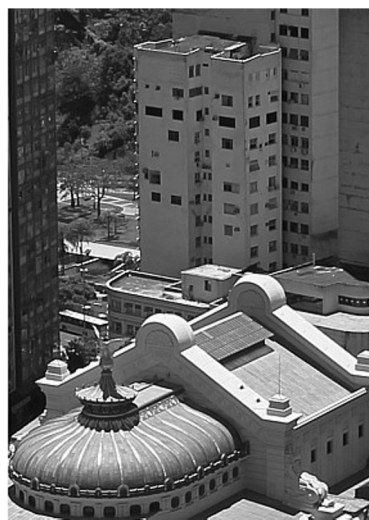
- Construção: 1940 (72 anos);
- Andares: 20;
- Uso: comercial;
- Desmoronamento: 25/01/2012;
- 17 pessoas mortas.

- 1) Corrosão e infiltração;
- 2) Reformas negligentes;
- 3) Excesso de peso;
- 4) Mudanças estruturais.

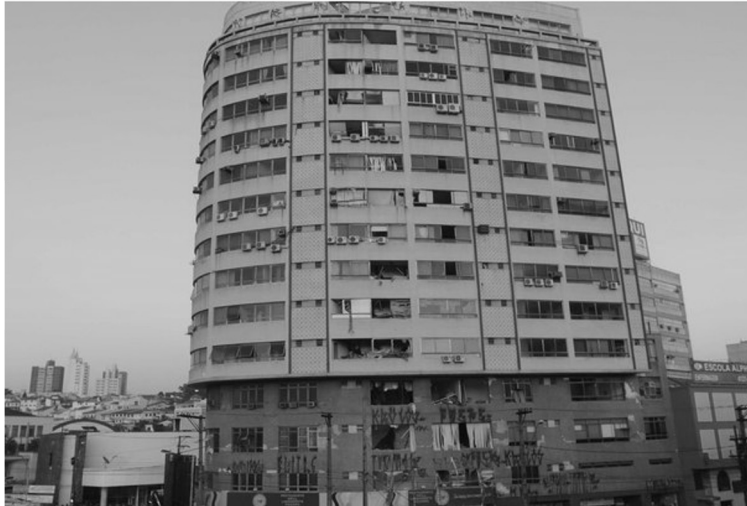
Desabamento parcial em São Bernardo do Campo / SP

- Construção: 1972 (40 anos)
- Uso: comercial (74 salas)
- Desmoronamento: 06/02/2012
- Andares: 14 pavimentos (térreo + 3 sobrelojas + 10 andares) e 1 subsolo
- 2 vítimas fatais e mais 6 feridos
- Queda de parte das lajes
- Possíveis causas: má conservação (infiltração na cobertura) + sobrepeso
- As lajes foram caindo uma sobre as outras, do topo até o subsolo
