CURSO - TALLER
CONTROL DE CALIDAD Y PATOLOGÍA DE LAS CONSTRUCCIONES

Construcción, inspección, reparación, rehabilitación y refuerzo de muelles

Dr. Pedro Castro Borges

Construcción e inspección por corrosión Parte I

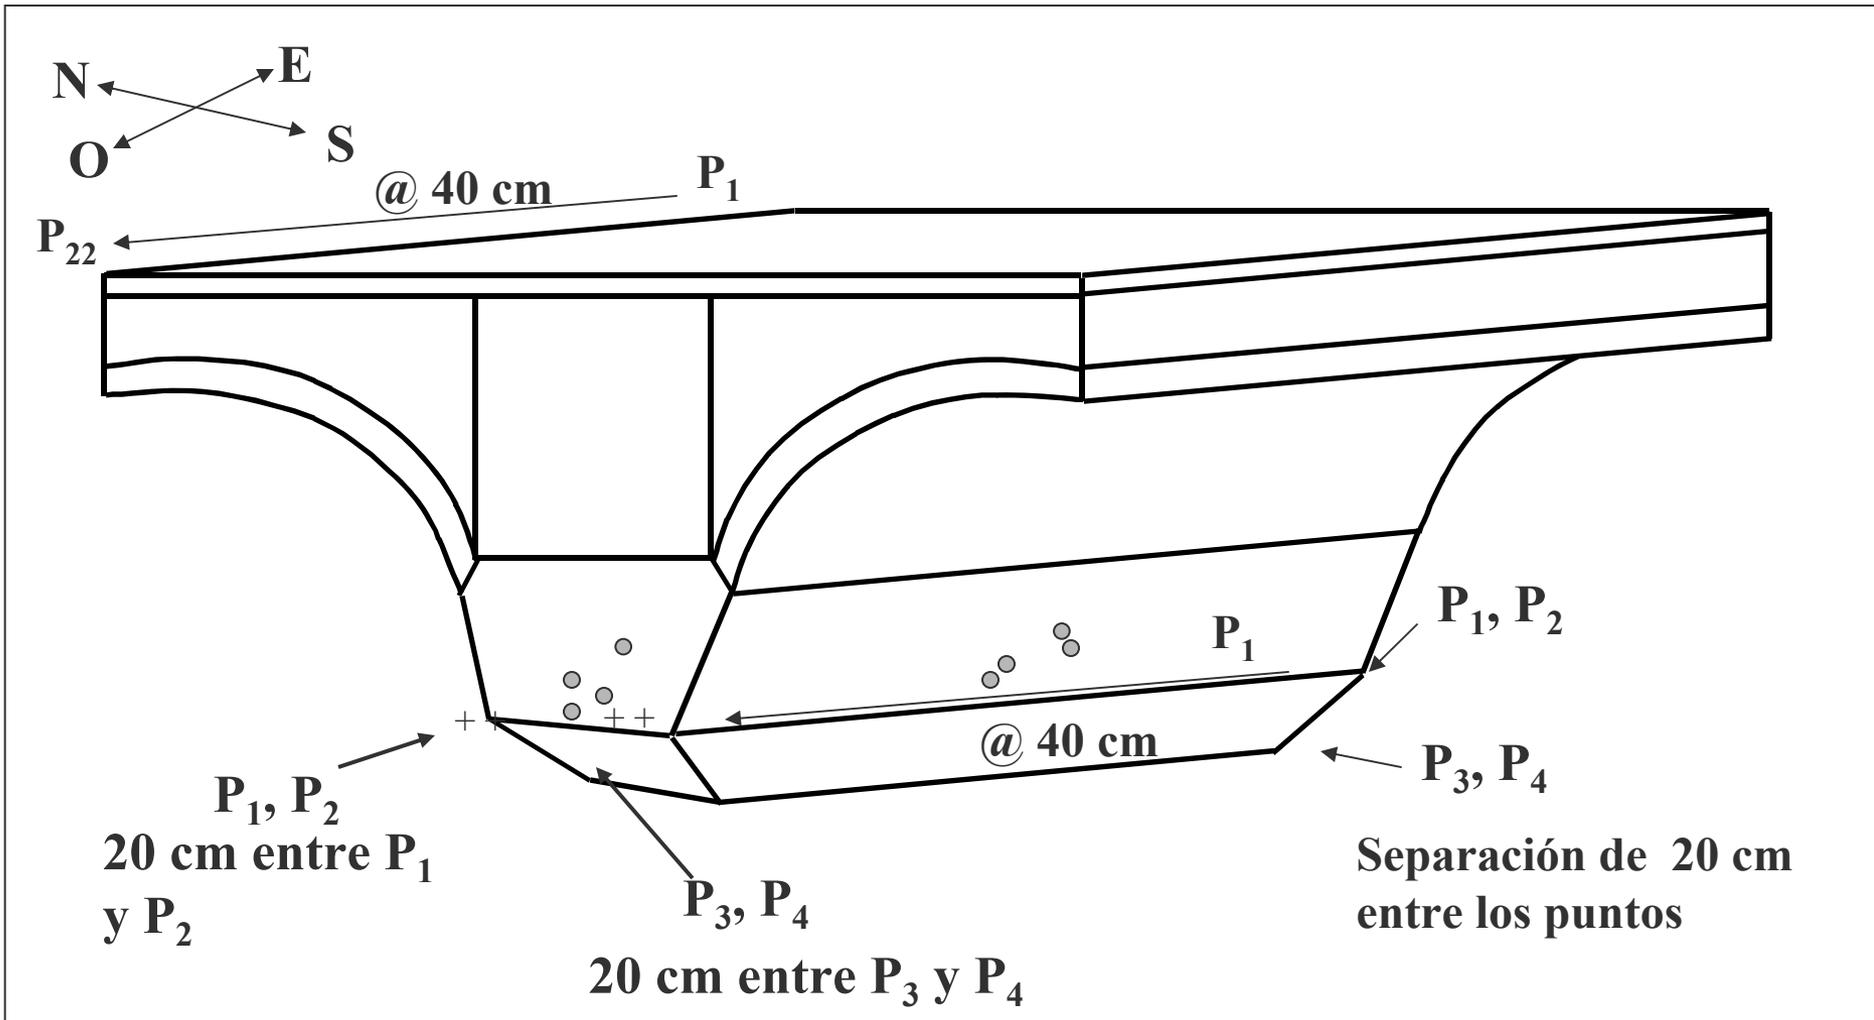
Localización de los puntos donde se extrajeron los corazones y se realizaron las mediciones electroquímicas (viga #9)

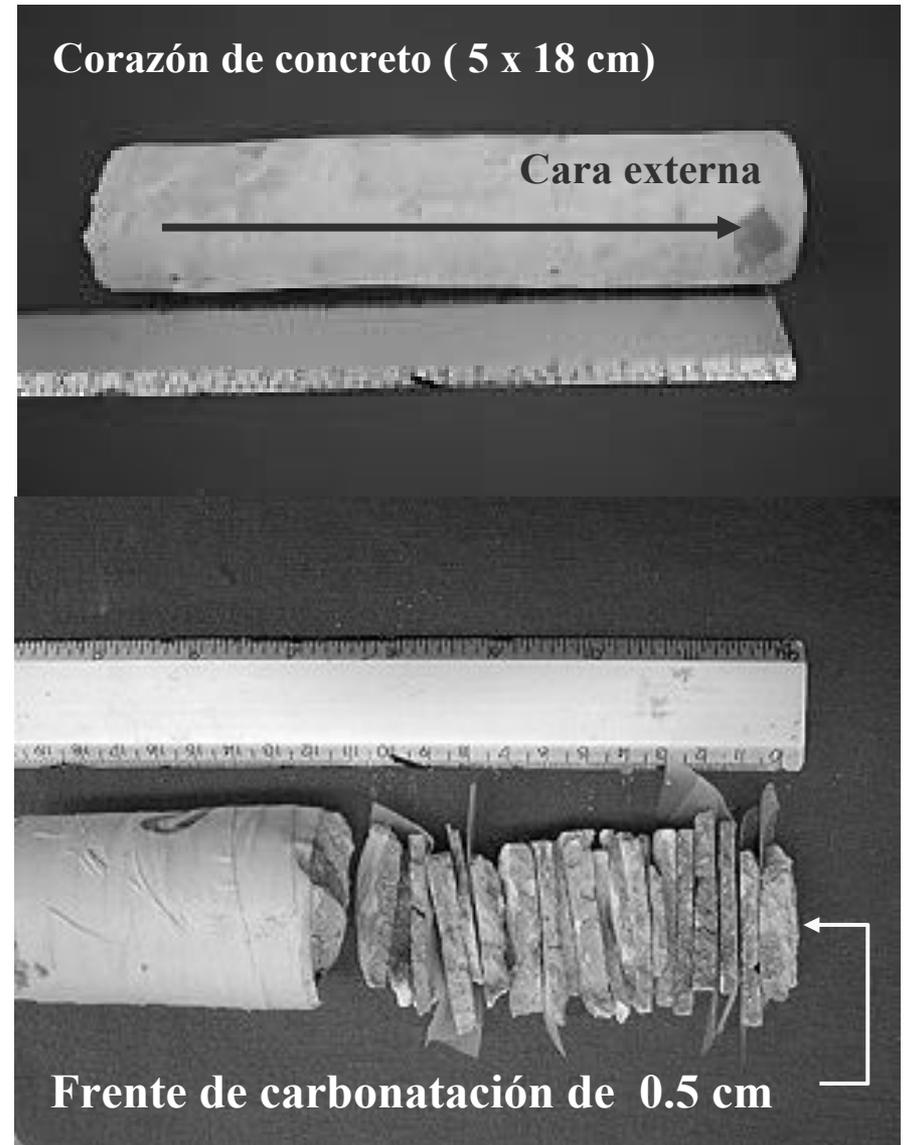
**La carbonatación
es despreciable**

Prueba de carbonatación en un corazón de concreto (cara sur del muelle)

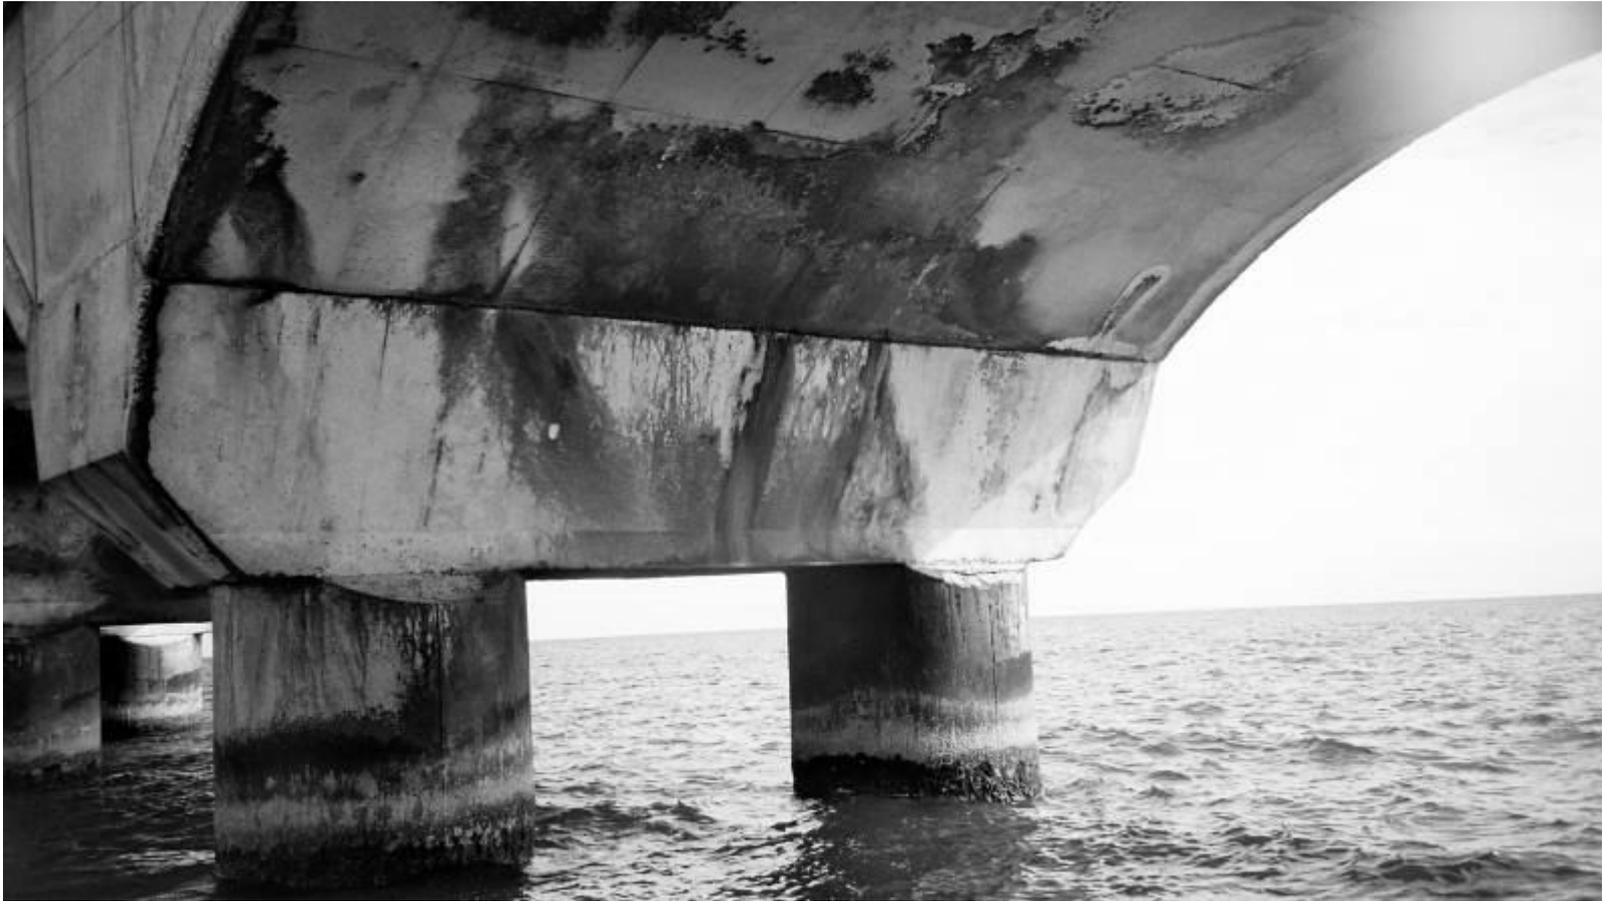
Se empleó acero inoxidable en las vigas para prevenir grietas por contracción y como protección contra la corrosión.

El tiempo de vida útil estimado para el acero inoxidable es de 75 años.

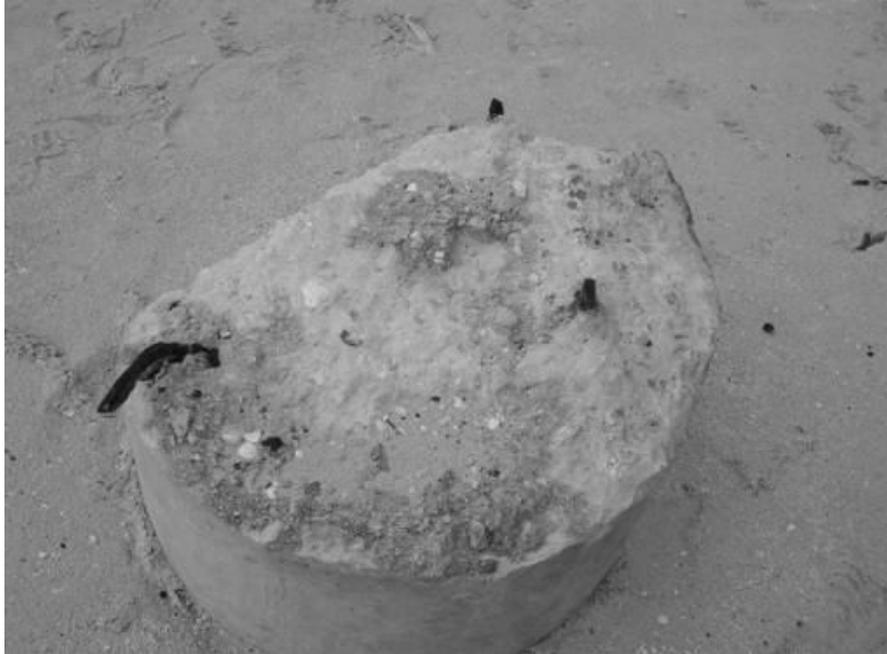
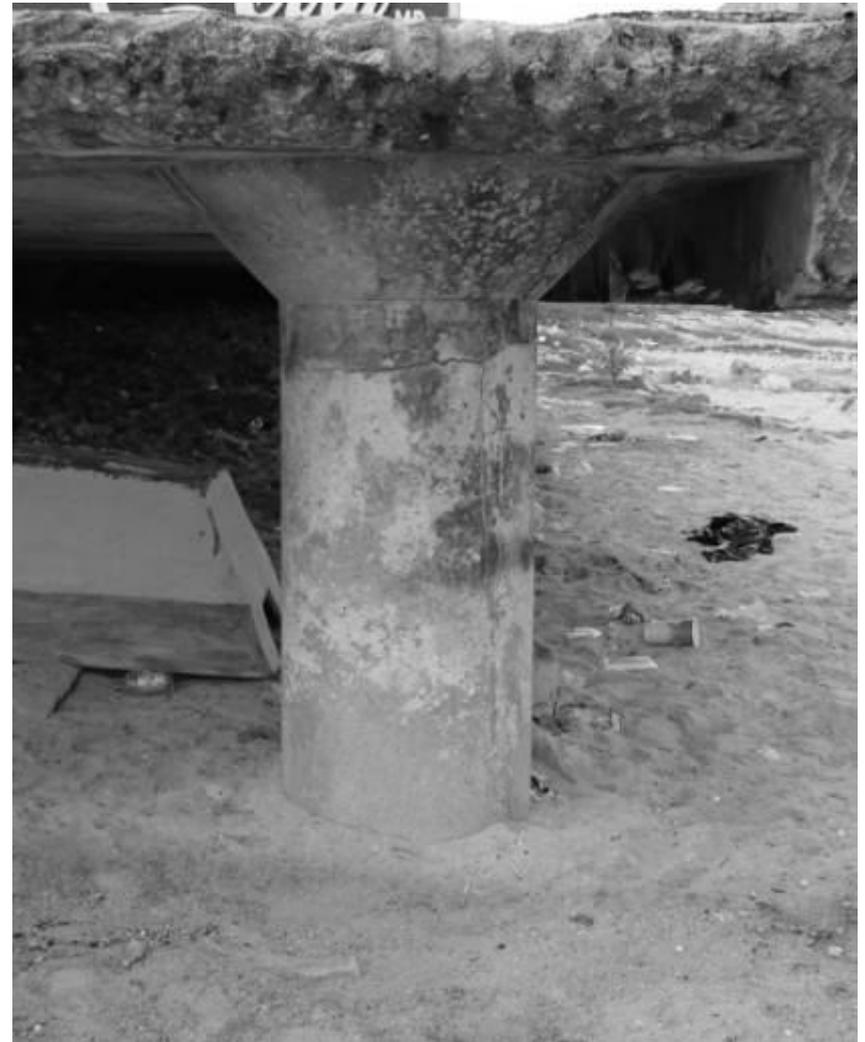
Imágenes que muestra la destrucción de la cubierta del muelle luego del paso del huracán Gilberto en 1988

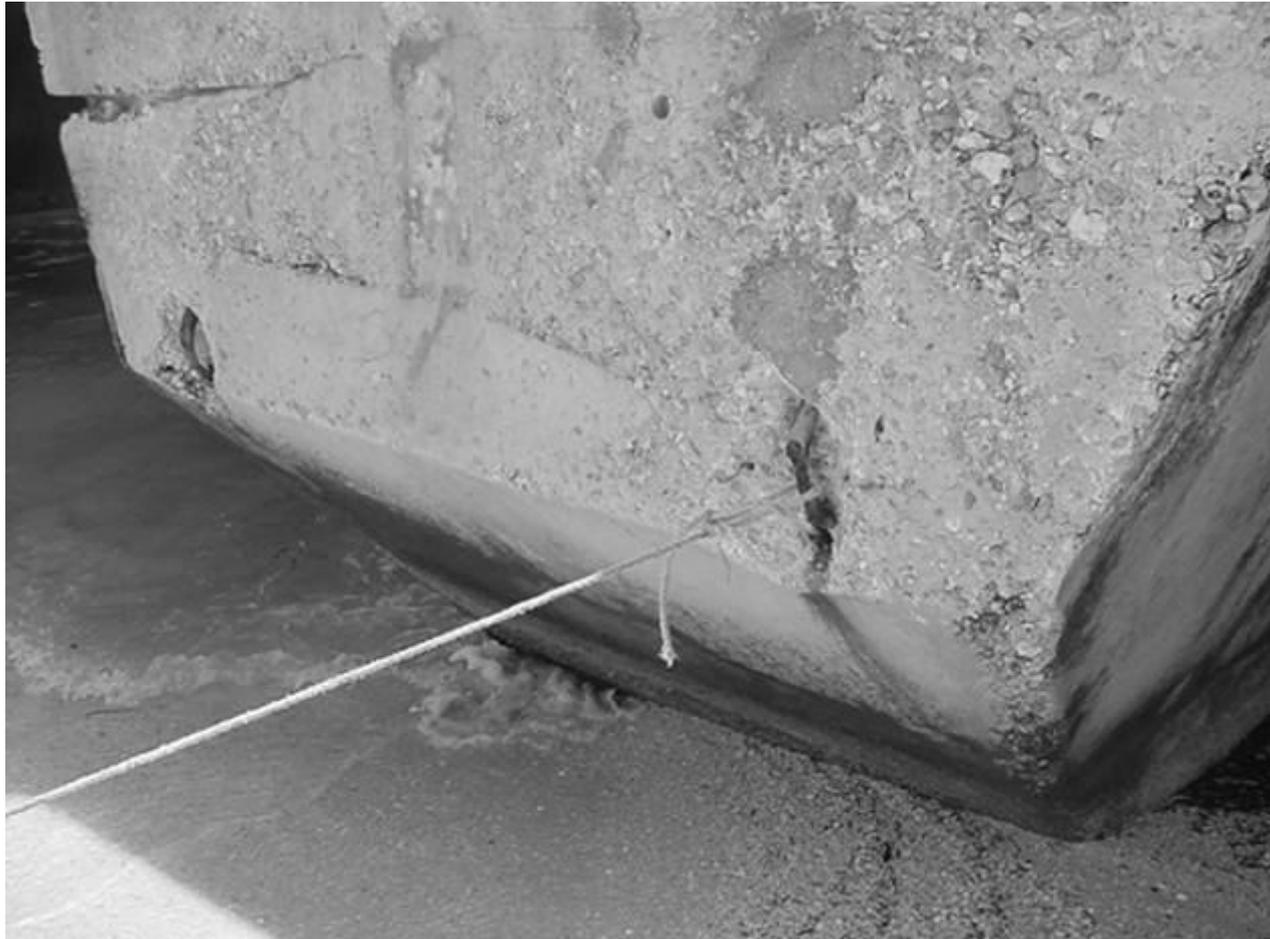
Viga 9.

Daños visuales de corrosión en la cara Este de la viga

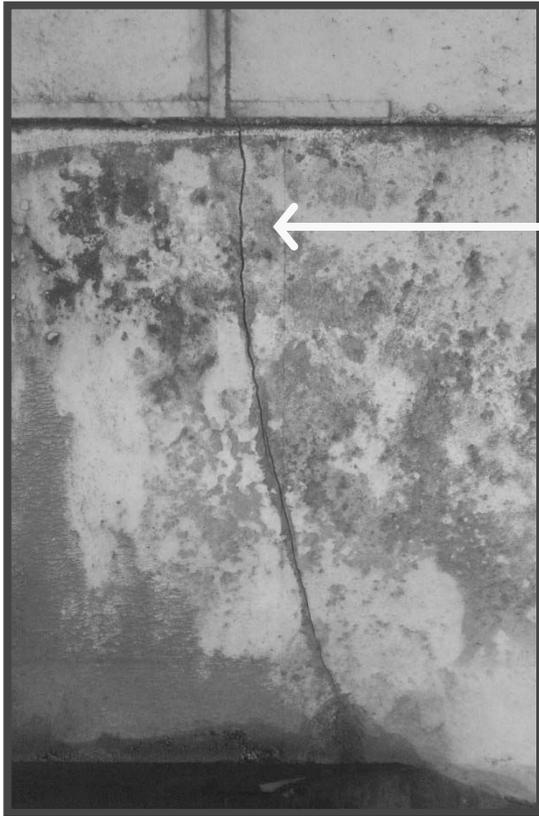
Grieta

- Durante 1980's, el antiguo muelle de Progreso fue unido a la terminal remota. Esta modificación transformó al puerto de Progreso en un puerto de agua profunda, donde pueden atracar barcos hasta con 8 m de calado
- Debido a lo anterior, el tráfico aumentó en dos líneas más de tráfico (>10 veces mayor que la carga de diseño)

Grietas estructurales que han
aparecido en arcos y vigas

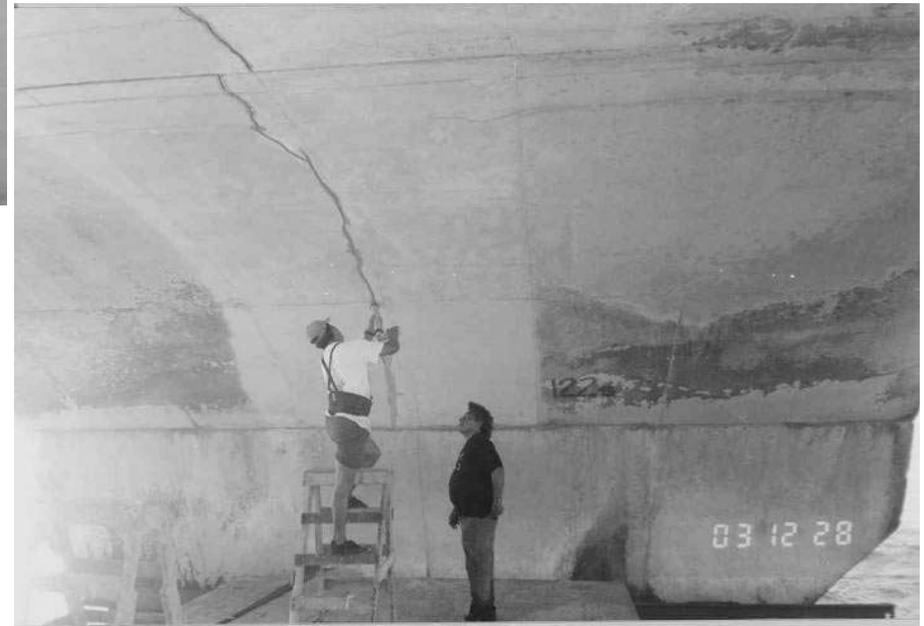
➤ 2003: 54 arcos fueron reforzados con polímero reforzado con fibra de carbono (CFRP)

Rehabilitación de uno de los arcos agrietados

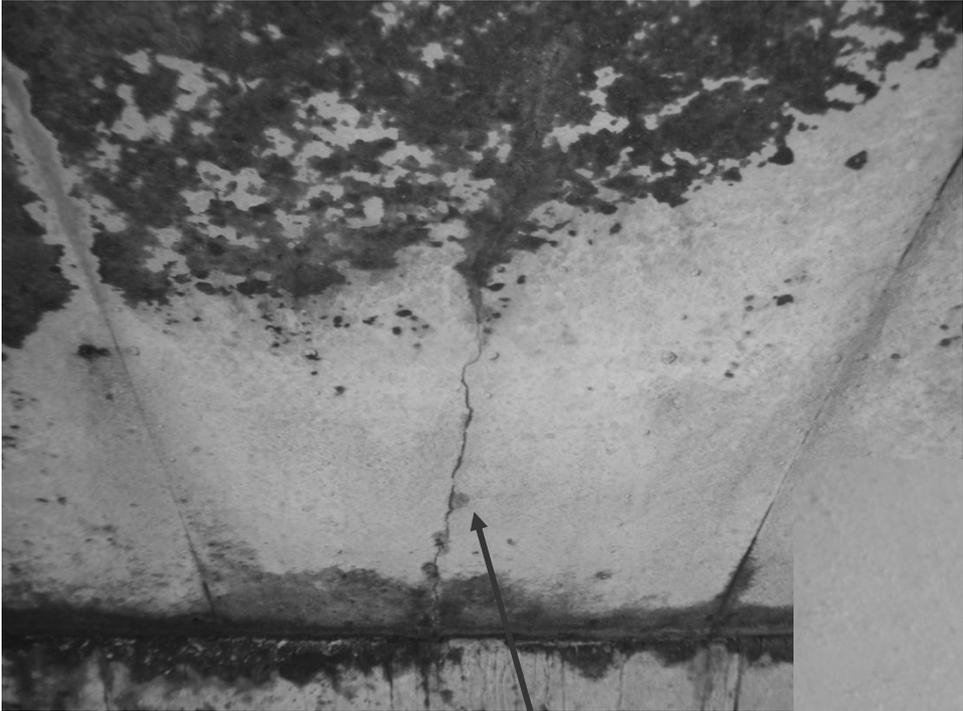
Arco 15

¡NUEVAS GRIETAS!

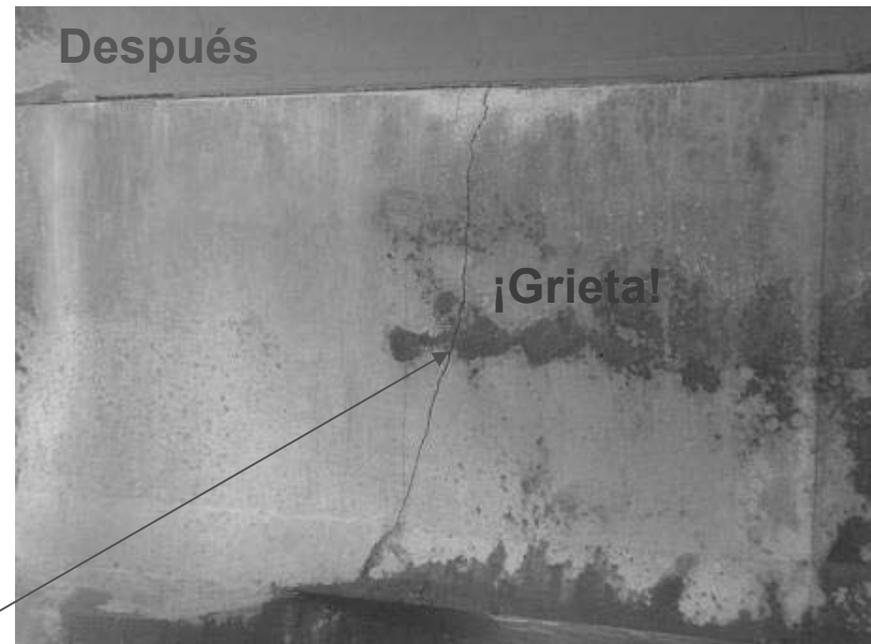
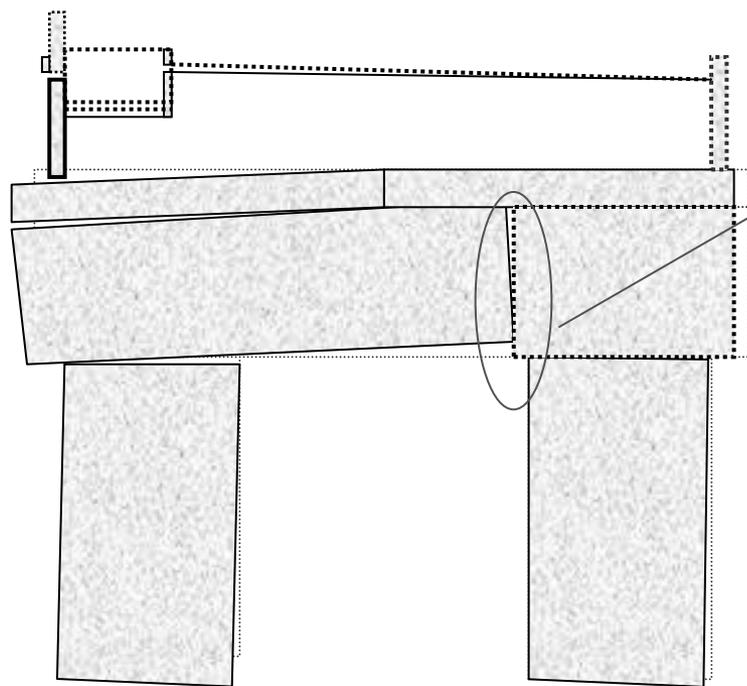
Girder 30, south face

Daño observado en el arco 30, rehabilitado en 2003

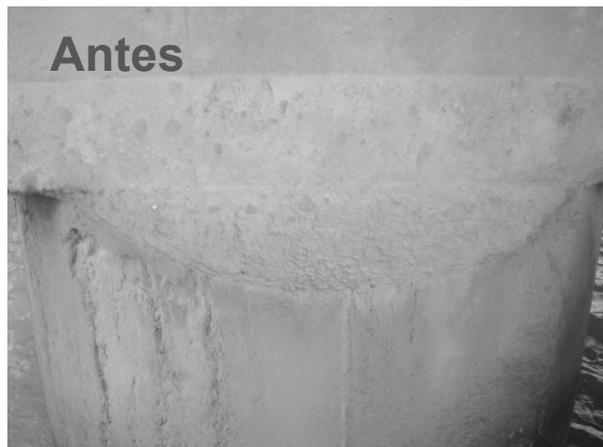
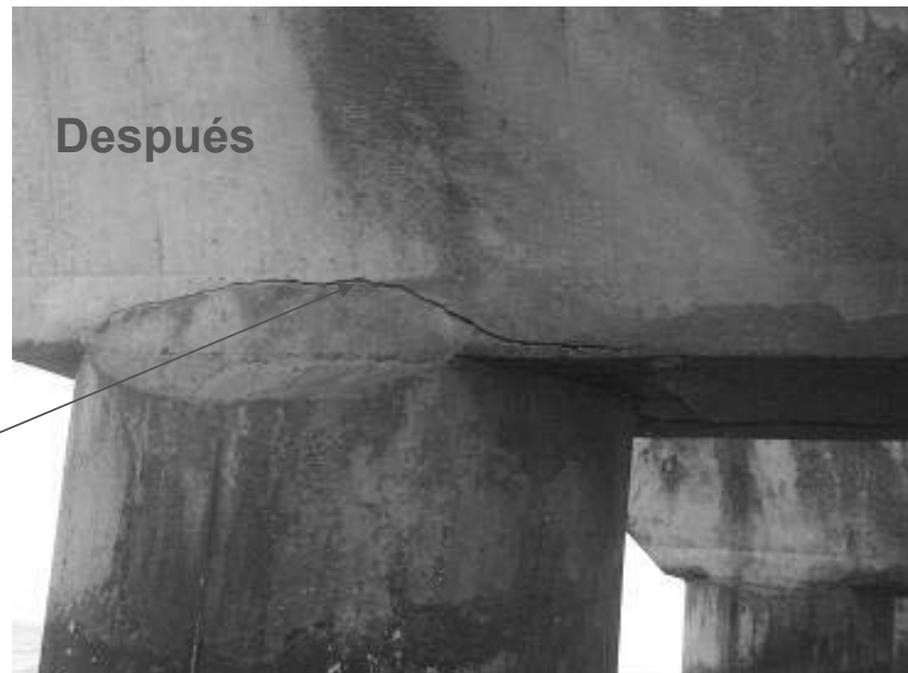
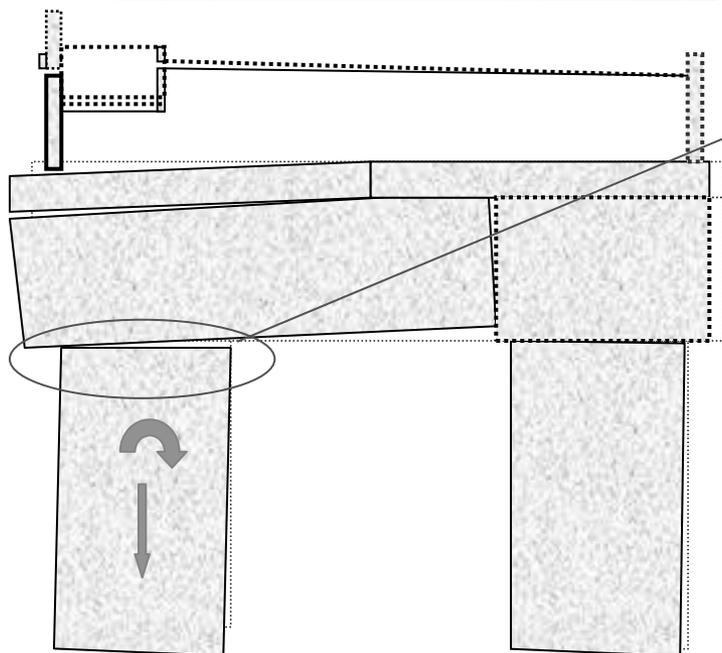
Agrietamiento casi vertical de la trabe-
cabezal de 6 mm de ancho
aproximadamente

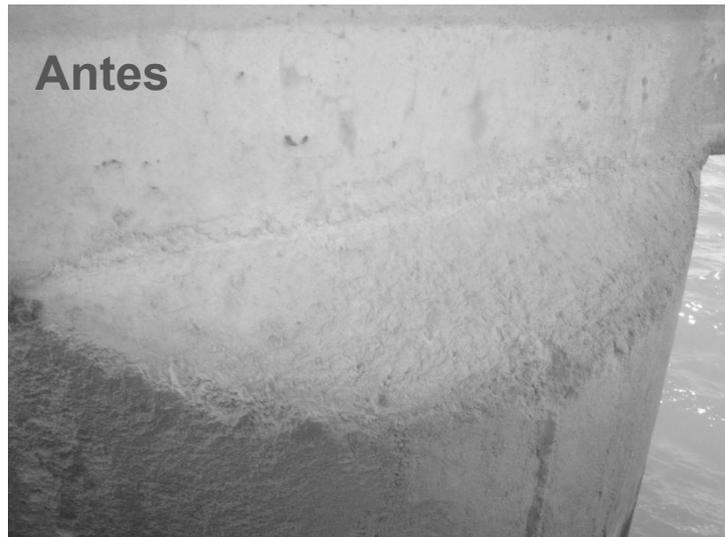
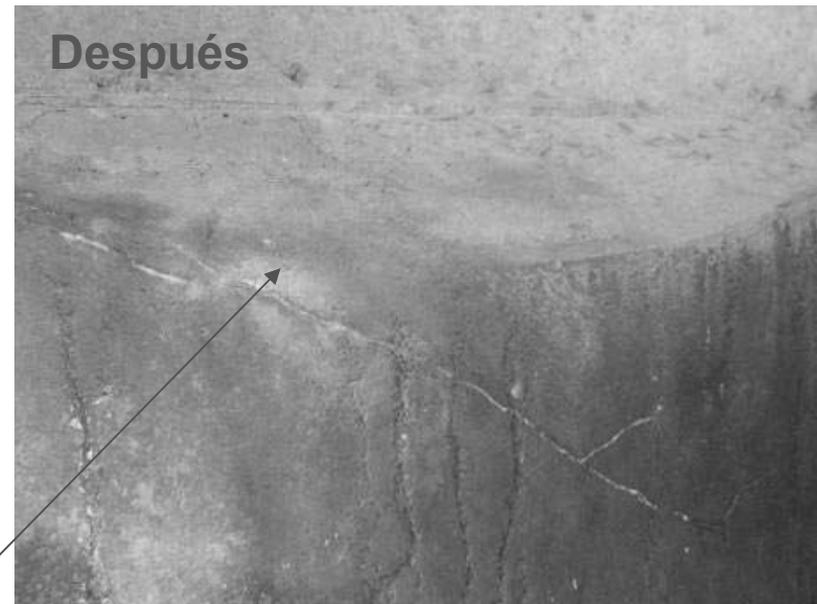
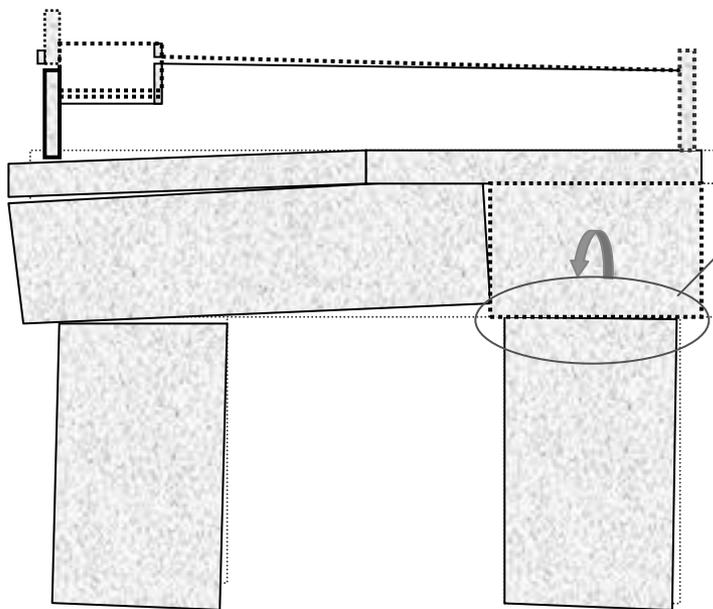
Abertura de la junta de la pila poniente y la trabe cabezal con abertura del orden de 2 cm.

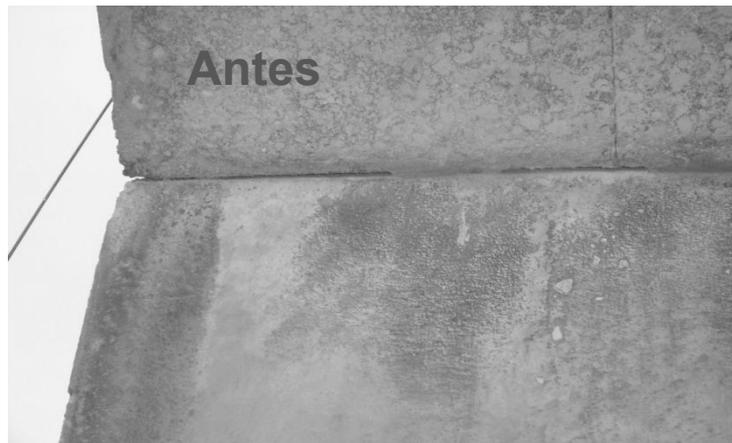
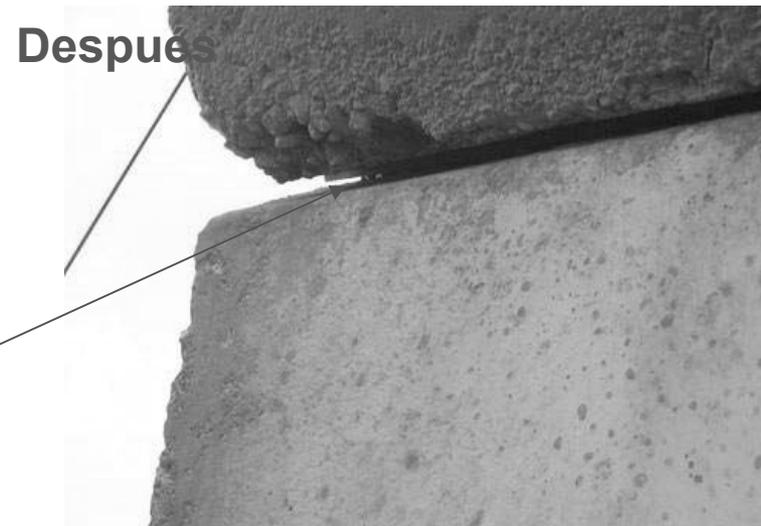
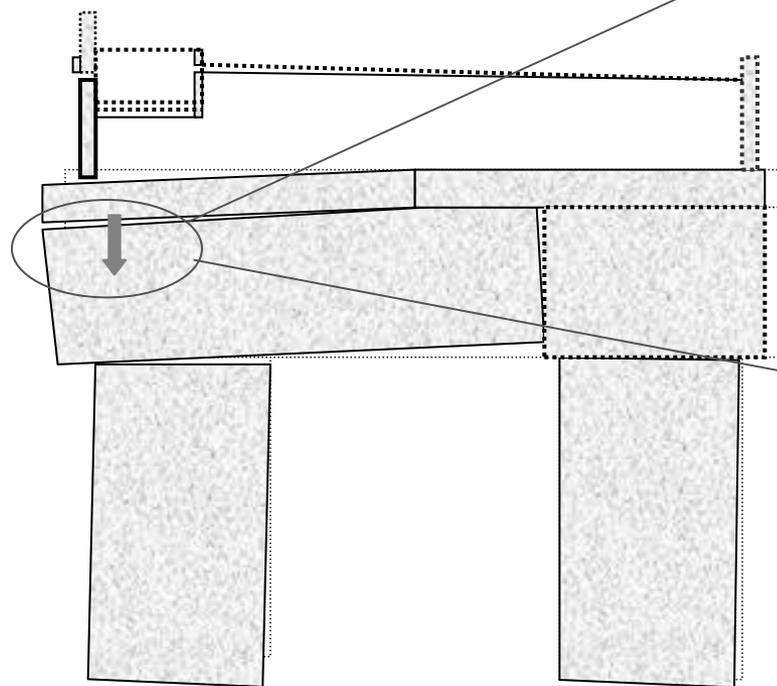
Agrietamiento de la junta de la trabe cabezal y pila oriente. (Falla por flexión con giro)
