Considerações sobre o colapso do Edifício em Miami. Florida

Paulo Helene

05 de julho de 2021

MIAMI - DESABAMENTO – CONDOMÍNIO CHAPLAIN TOWERS SOUTH

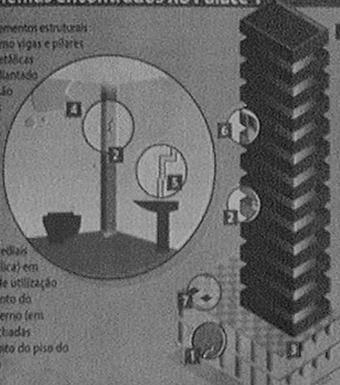
Os problemas encontrados no Palace 1

- 1 Trincas em elementos estruturais nos subsolos, como vigas e pilares
- 2 Armaduras metálicas expostas e em avançado estado de corrosão
- 3 Reformulações necessárias nas lajes do piso do pavimento térreo
- 4 Manchas generalizadas decorrentes de infiltrações
- 5 Instalações prediais (elétrica e hidráulica) em estado precário de utilização
- 6 Desprendimento do revestimento externo (em menor) das fachadas
- 7 Desprendimento do piso do pavimento térreo

- **O que a Sersan foi intimada a fazer**
- monitoramento da edificação com equipamentos
- apresentação do relatório de análise de materiais, especialmente sobre a capacidade do concreto e sua composição química
- apresentação do projeto de reforço estrutural, com metodologia a ser aprovada pela Secretaria Municipal de Obras (prazo de 15 dias)
- execução do reforço estrutural (60 dias) e elaboração de parecer técnico conclusivo sobre as condições de segurança (30 dias)
- retirada e reconposição do revestimento e do pavimento danificados; o serviço deverá ser executado com aparafusos para proteção aos transeuntes (60 dias)
- recuperação das instalações elétrica e hidráulica (60 dias)

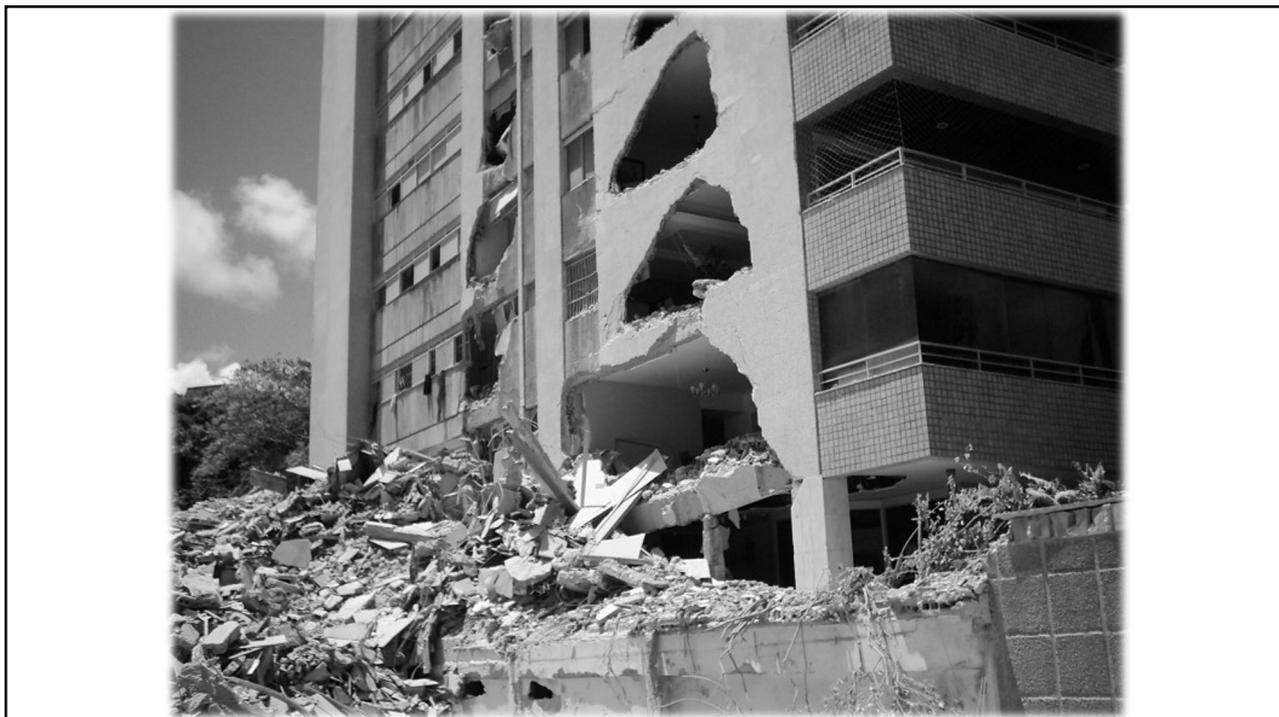
Escombros - manhã seguinte do desabamento

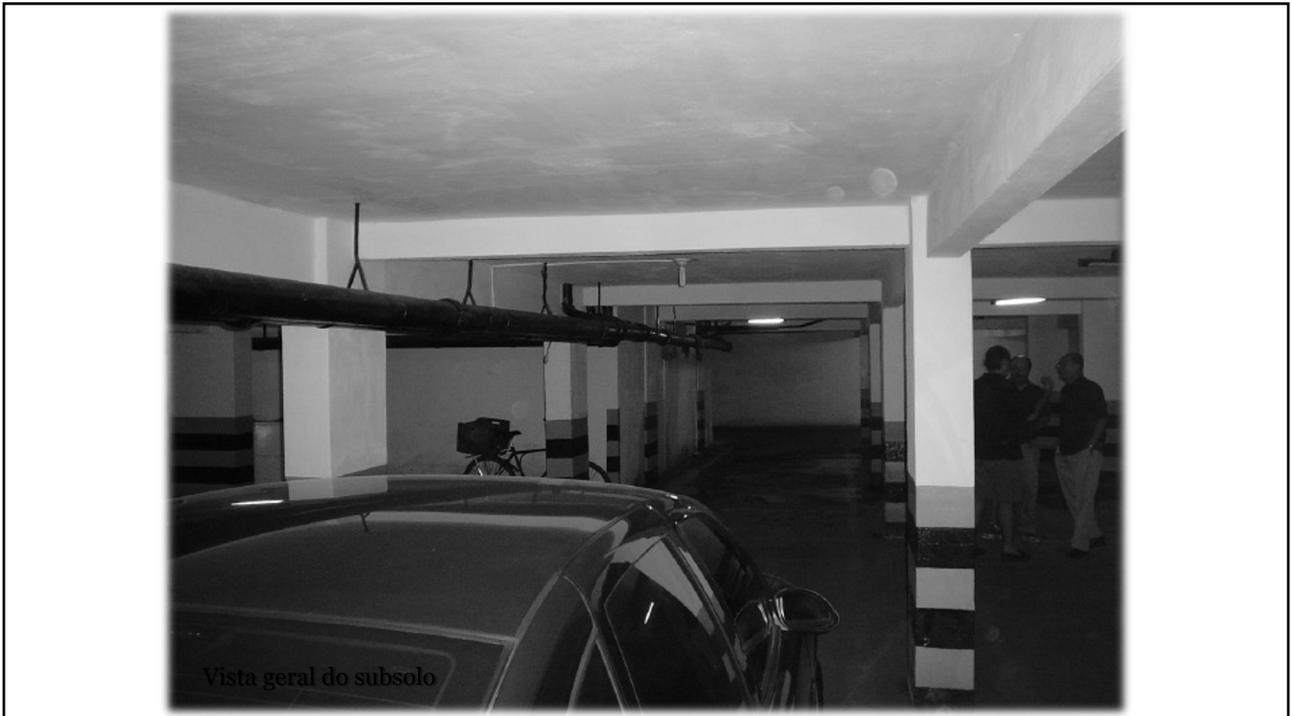
Vista geral do subsolo

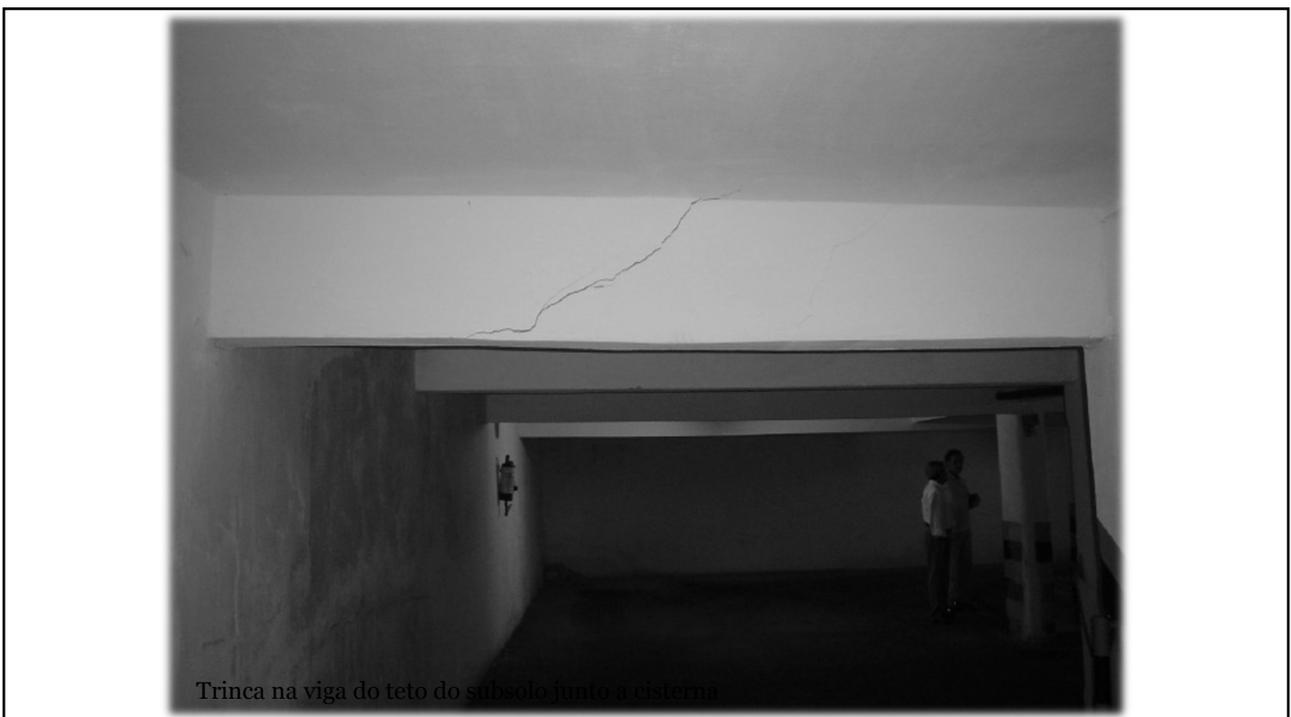
Trinca na viga do teto do subsolo junto a cisterna

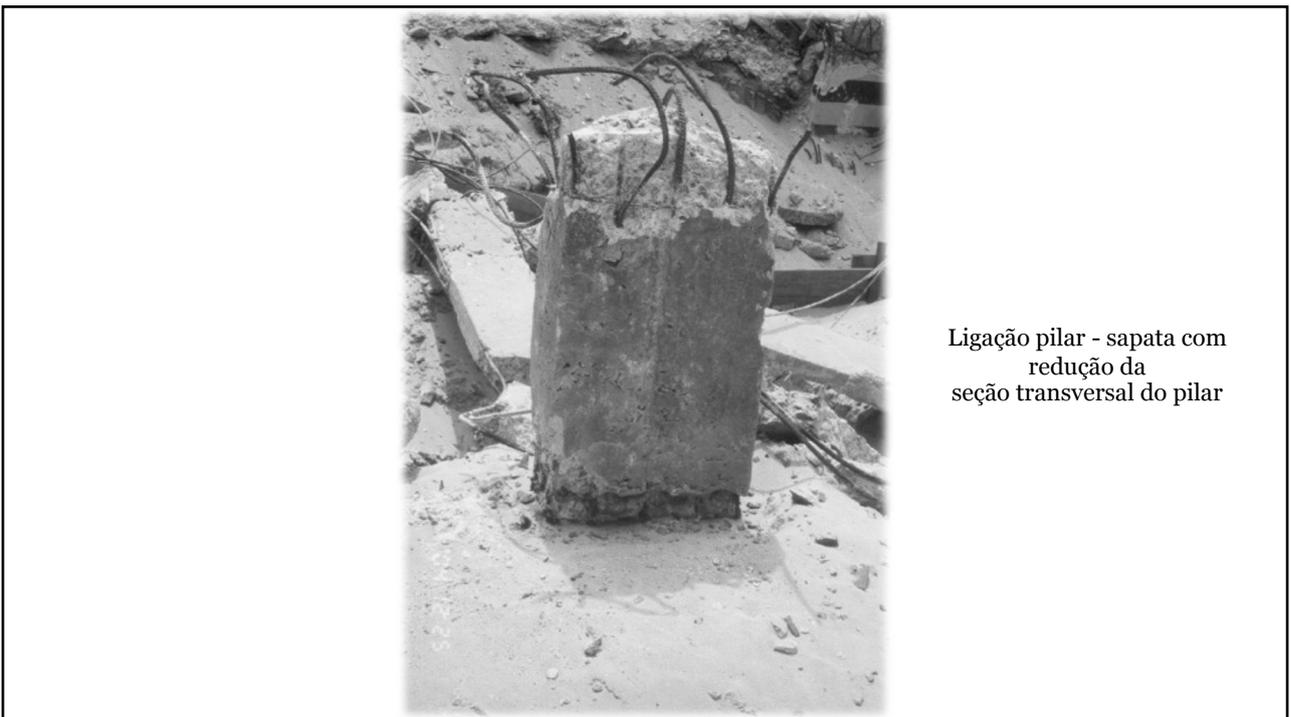
Ligação pilar - sapata com
redução da
seção transversal do pilar

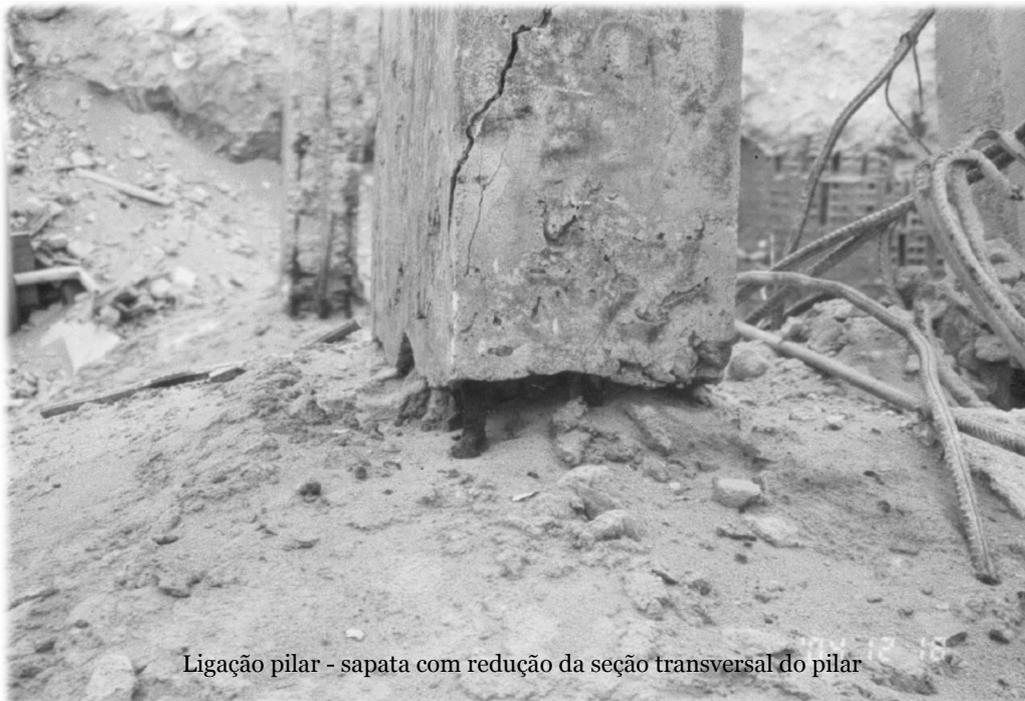
Ligação pilar - sapata com redução da seção transversal do pilar

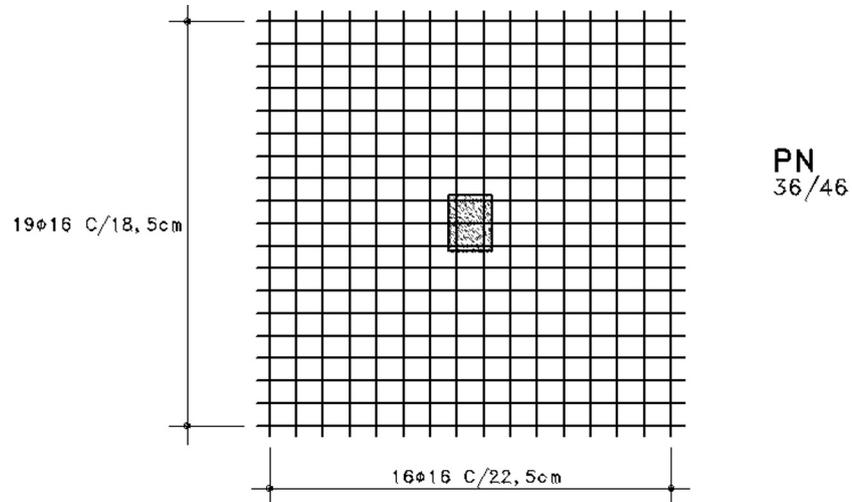
ARMADURA SUPERIOR PILAR 36x46 cm
Laje recreação, plana, sem capitel

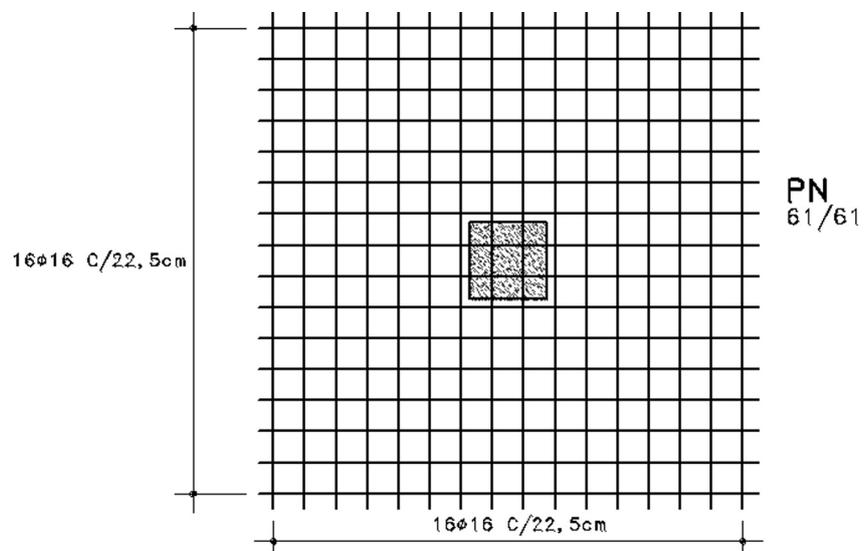
ARMADURA SUPERIOR PILAR 61x61 cm
Laje recreação sob torre que não colapsou mas laje colapsou
