**Torres Champlain Towers South**  
**8777 Collins Avenue, Miami Surfside**  
**Inaugurado em 1981, investidor/construtor Nathan Reiber**  
**Champlain Towers North, 1981 & Champlain Towers East, 1994**  
**Todos em forma de L com 12 andares**  
**Colapso por volta das 01h 30**  
**24 de Junho de 2021 40 anos de idade**  
**98 mortos**

Sobre a sequência do colapso há consenso:

## Hipóteses do “Gatilho”

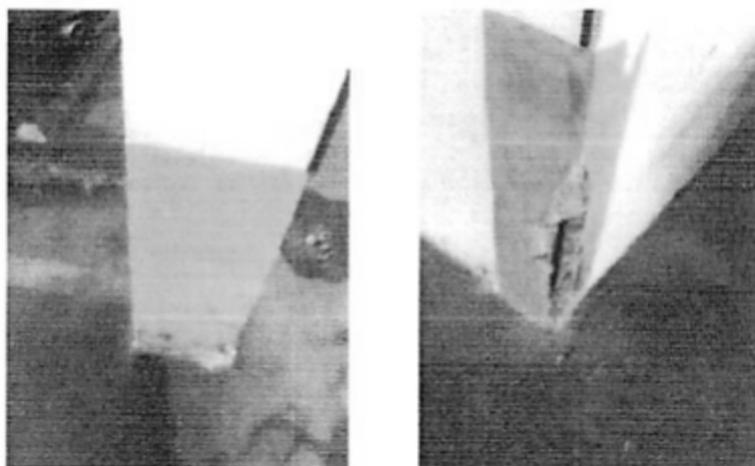
O Relatório estrutural de Morabito, 2018, demonstra que a corrosão das armaduras nos pilares era inicial e jamais suficiente para justificar um colapso

Figure J1: Typical cracking and spalling at parking garage columns
