Torres Champlain Towers South
8777 Collins Avenue, Miami Surfside
Inaugurado em 1981, investidor/construtor Nathan Reiber
Champlain Towers North, 1981 & Champlain Towers East, 1994
Todos em forma de L com 12 andares
Colapso por volta das 01h 30
24 de Junho de 2021 40 anos de idade
98 mortos

Sobre a sequência do colapso há consenso:

Hipóteses do “Gatilho”

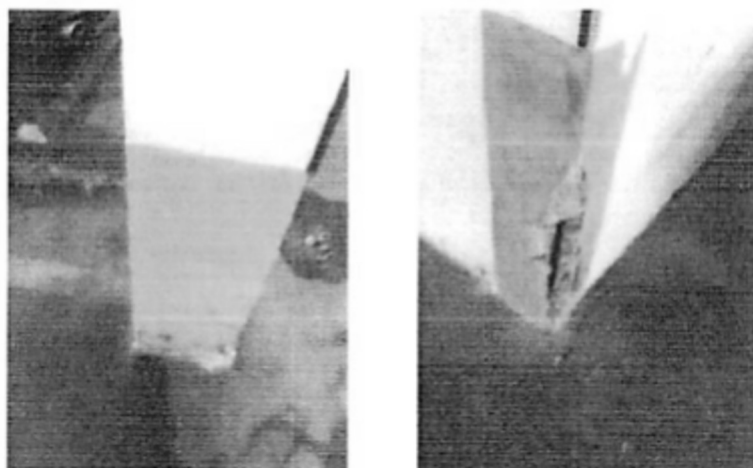
O Relatório estrutural de Morabito, 2018, demonstra que a corrosão das armaduras nos pilares era inicial e jamais suficiente para justificar um colapso

Figure J1: Typical cracking and spalling at parking garage columns

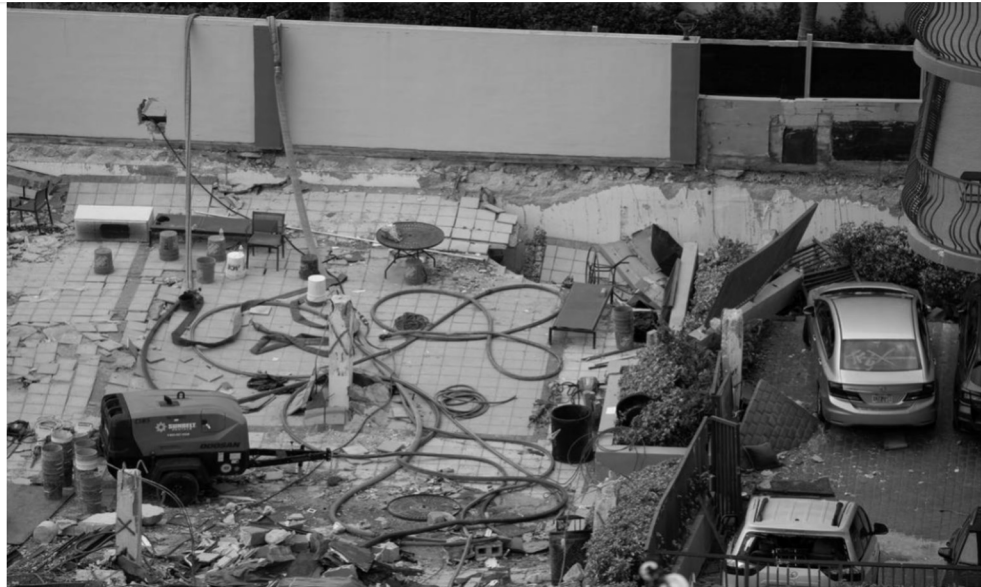
A photo of the Champlain Towers South pool deck shows the slab disconnected from the southern wall during the June 24 collapse. Damage in the failure plain is not uniform, indicating pre-existing damage to portions of the slab at the connection, according to engineer Dawn Lehman. Robert Lisman

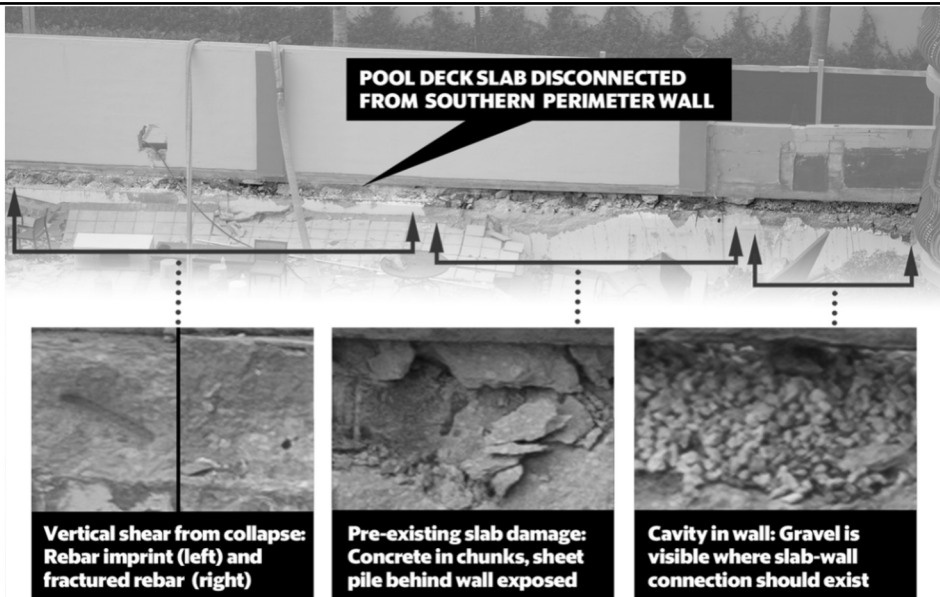
A July 1 photo of the collapse site shows distinct damage patterns in the area where the pool deck slab disconnected from the southern perimeter wall. *EDUARDO ALVAREZ AND SARAH BLASKEY*
