XXVI ENCONTRO REGIONAL DO IBRACON
BELEM-PARÁ
14, 15 e 16 de setembro

Aprendendo com acidentes
Os casos de colapso por punção
Edifício de Miami

Torres Champlain Towers South
8777 Collins Avenue, Miami Surfside
Inaugurado em 1981, investidor/construtor Nathan Reiber
Champlain Towers North, 1981 & Champlain Towers East, 1994
Todos em forma de L com 12 andares
Colapso por volta das 01h 30
24 de Junho de 2021 40 anos de idade
98 mortos

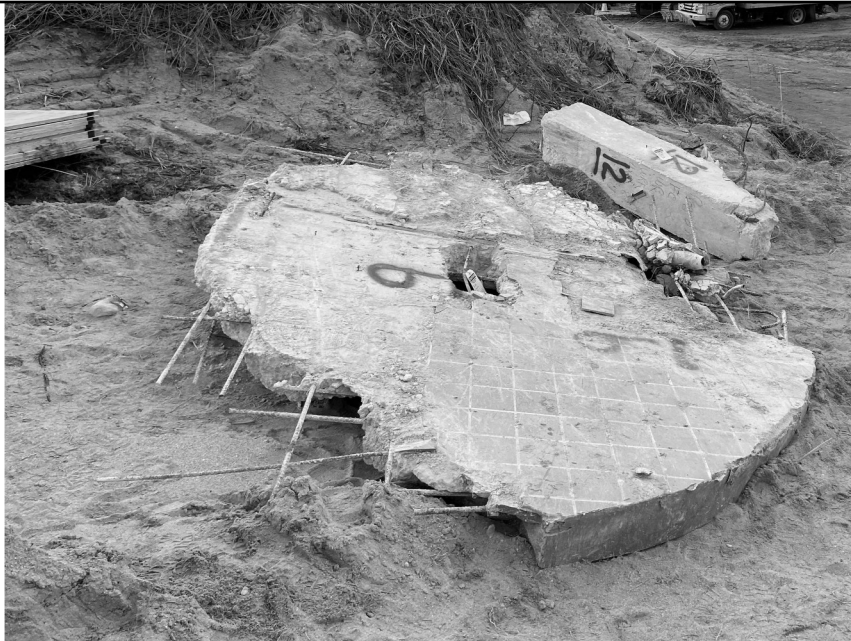
Laje

Punção

Manifestação Típica

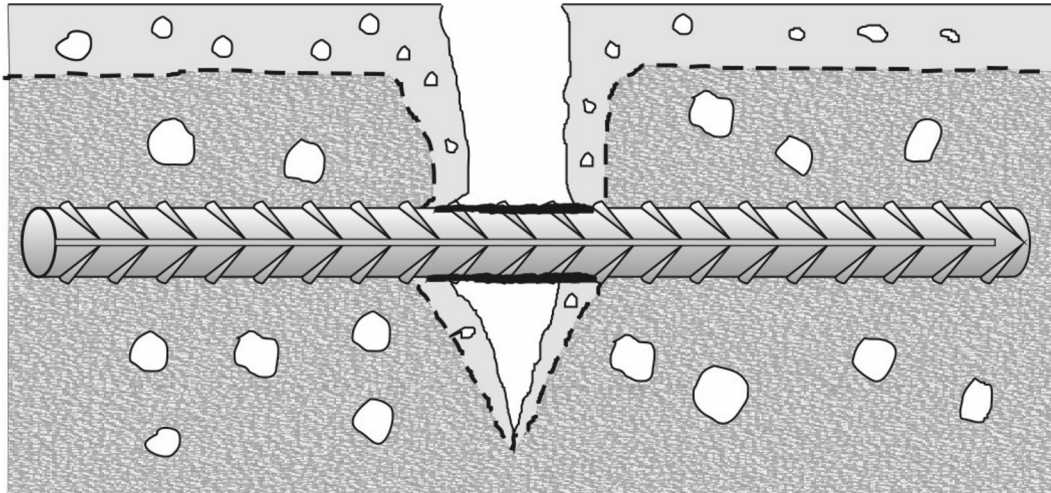
Fissuras por Carbonatação ou por Cloretos

w_k ânodo pequeno vs cátodo enorme
