# Colapso del edificio Champlain Towers, Miami. *Lecciones aprendidas de un caso de punzonamiento*

**Paulo Helene**  
Diretor PhD Engenharia  
Presidente e Conselheiro Permanente IBRACON  
Prof. Titular Universidade de São Paulo  
Gestor e Ex-Presidente ALCONPAT Internacional  
Member fib(CEB-FIP) Model Code for Service Life Design  
Conselheiro da CNTU e SEESP

Torres Champlain Towers South

8777 Collins Avenue, Miami Surfside

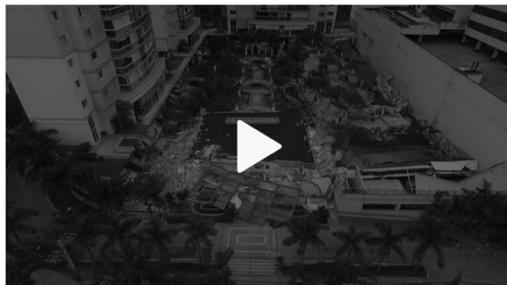
As torres do condomínio de luxo Grand Parc Residencial Resort, na Enseada do Suá, em Vitória, foram esvaziadas após toda a **área de lazer desabar, na manhã desta terça-feira (19)**. Quatro pessoas ficaram feridas e **um porteiro ficou desaparecido até as 17h. Ele foi encontrado morto**. O desabamento aconteceu por volta de 3h.

Exemplo de  
punção e  
robustez

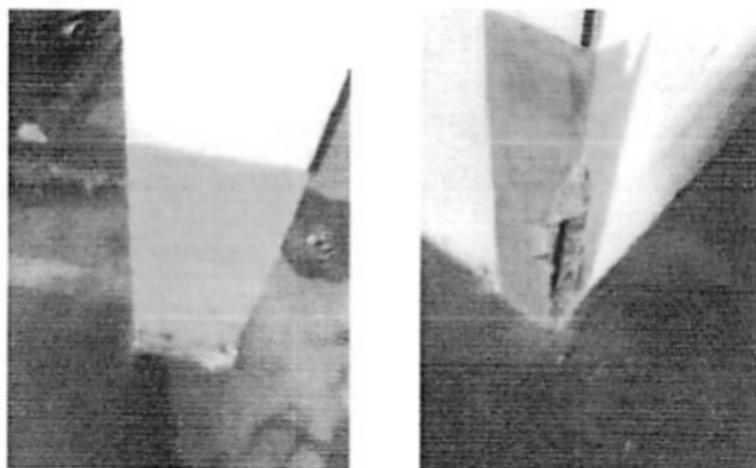
O Relatório estrutural de Morabito, 2018, demonstra que a corrosão das armaduras nos pilares era inicial e jamais suficiente para justificar um colapso

Figure J1: Typical cracking and spalling at parking garage columns

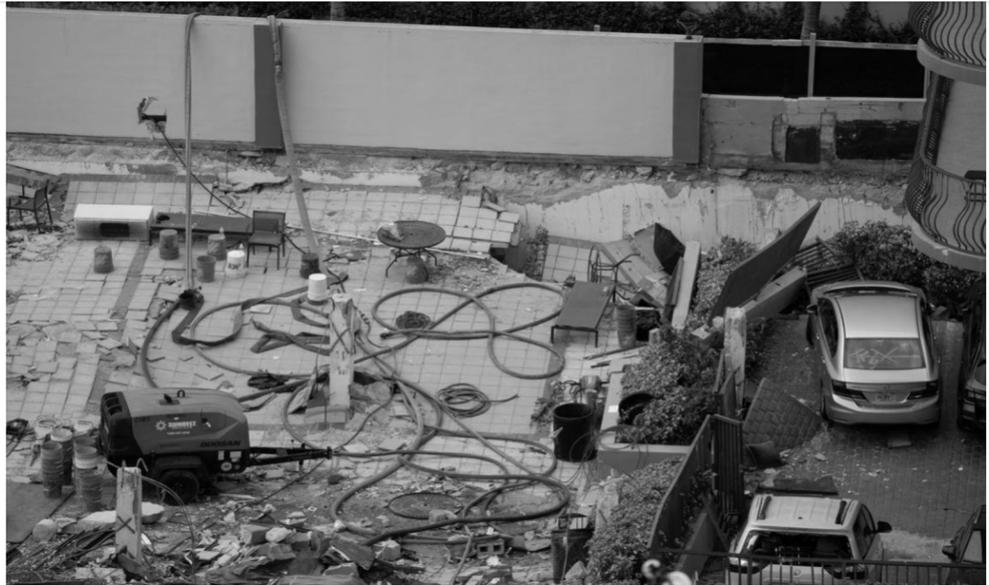
A photo of the Champlain Towers South pool deck shows the slab disconnected from the southern wall during the June 24 collapse. Damage in the failure plain is not uniform, indicating pre-existing damage to portions of the slab at the connection, according to engineer Dawn Lehman. Robert Lisman

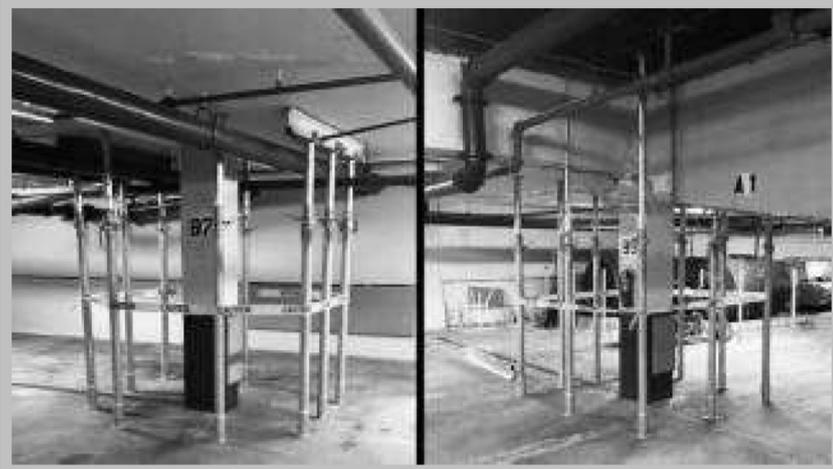
Shoring is visible around at least 11 columns at Champlain Towers North, sister building to the Champlain Towers South condo that collapsed in June 2021.

1. Proibir estacionar carro
2. Revisar projeto
3. Inspeccionar fissuras (muro e cabeça pilar)
4. Promover junta dilatação (consoles)
5. Verificar conceito de robustez
