LECCIONES APRENDIDAS DEL COLAPSO DEL EDIFICIO CHAMPLAIN TOWERS SOUTH, FLORIDA, USA

Paulo Helene
Presidente y Consejero de IBRACON
Prof. Titular de Universidad de São Paulo
Fundador y ex-Presidente de ALCONPAT Int.
Deputy Chairman **fib** Mode Code for Service Life Design

Torres Champlain Towers South

8777 Collins Avenue, Miami Surfside

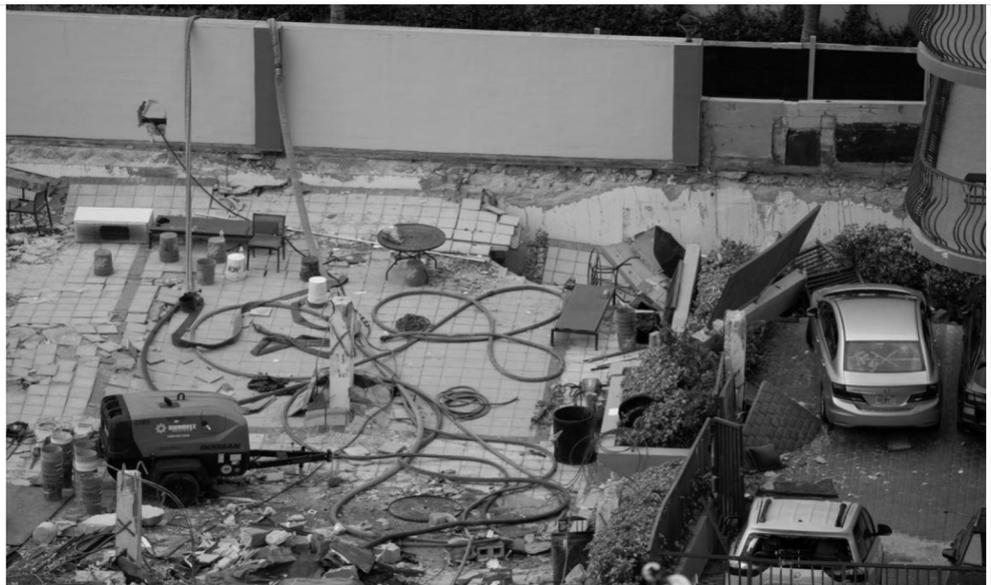
A photo of the Champlain Towers South pool deck shows the slab disconnected from the southern wall during the June 24 collapse. Damage in the failure plain is not uniform, indicating pre-existing damage to portions of the slab at the connection, according to engineer Dawn Lehman. Robert Lisman
