Especialização em Patologia e Perícia das Construções

Colapso do edifício Champlain Towers, Miami Surfside. Lições aprendidas

Torres Champlain Towers South

8777 Collins Avenue, Miami Surfside

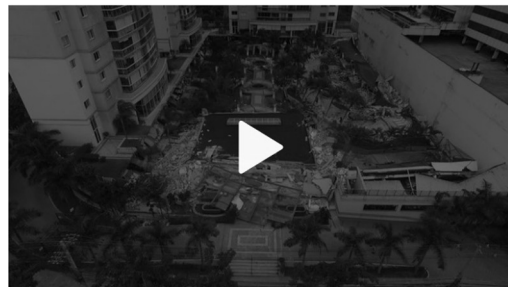
As torres do condomínio de luxo Grand Parc Residencial Resort, na Enseada do Suá, em Vitória, foram esvaziadas após toda a **área de lazer desabar, na manhã desta terça-feira (19)**. Quatro pessoas ficaram feridas e **um porteiro ficou desaparecido até as 17h. Ele foi encontrado morto**. O desabamento aconteceu por volta de 3h.

Exemplo de acidente com punção mas, com robustez que evitou uma tragédia

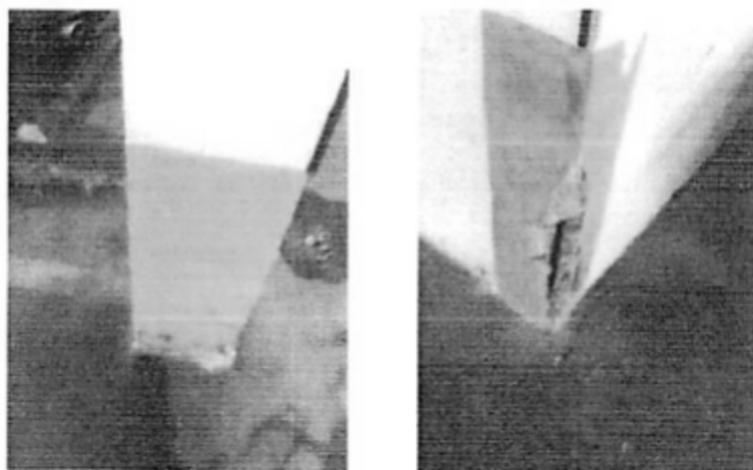
O Relatório estrutural de Morabito, 2018, demonstra que a corrosão das armaduras nos pilares era inicial e jamais suficiente para justificar um colapso

Figure J1: Typical cracking and spalling at parking garage columns

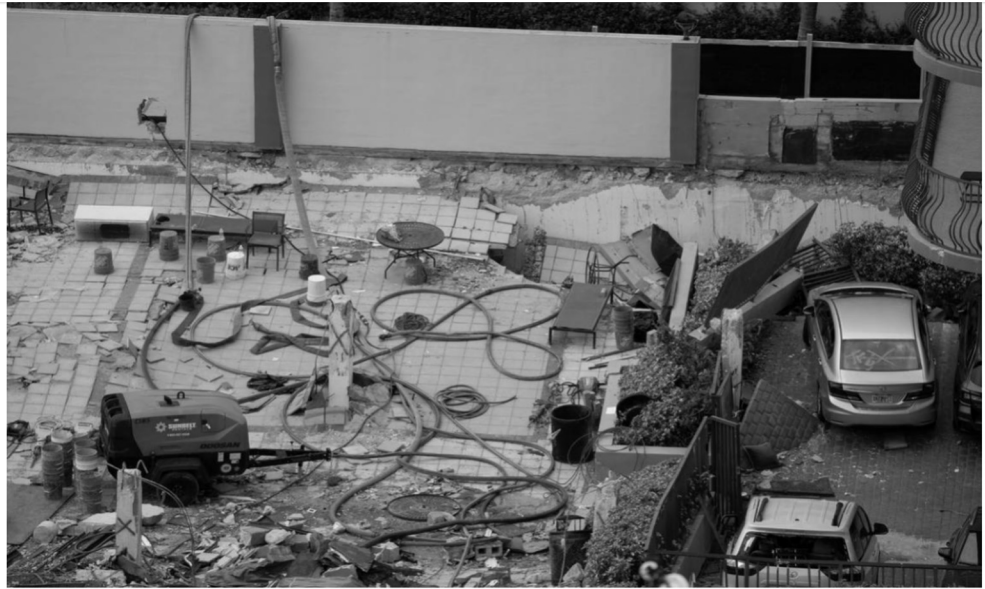
A photo of the Champlain Towers South pool deck shows the slab disconnected from the southern wall during the June 24 collapse. Damage in the failure plain is not uniform, indicating pre-existing damage to portions of the slab at the connection, according to engineer Dawn Lehman. Robert Lisman

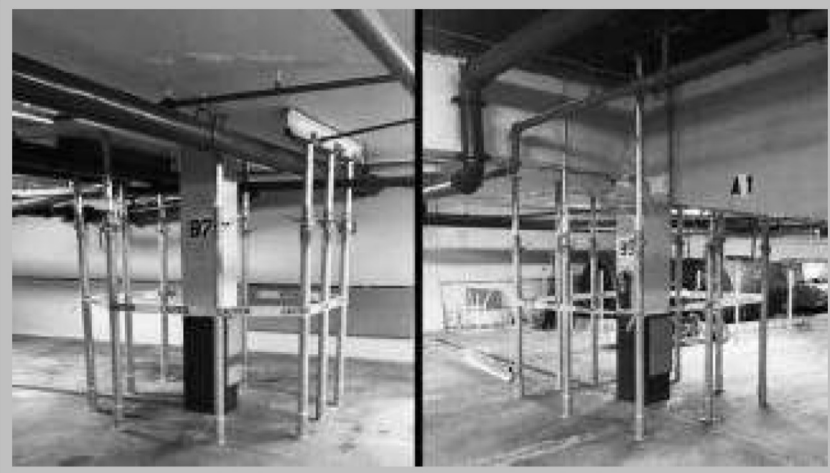
Shoring is visible around at least 11 columns at Champlain Towers North, sister building to the Champlain Towers South condo that collapsed in June 2021.

1. Proibir estacionar carro
2. Revisar projeto
3. Inspeccionar fissuras (muro e cabeça pilar)
4. Promover junta dilatação (consoles)
5. Verificar conceito de robustez
