Aprendendo com Acidentes

Paulo Helene

Torres Champlain Towers South

8777 Collins Avenue, Miami Surfside

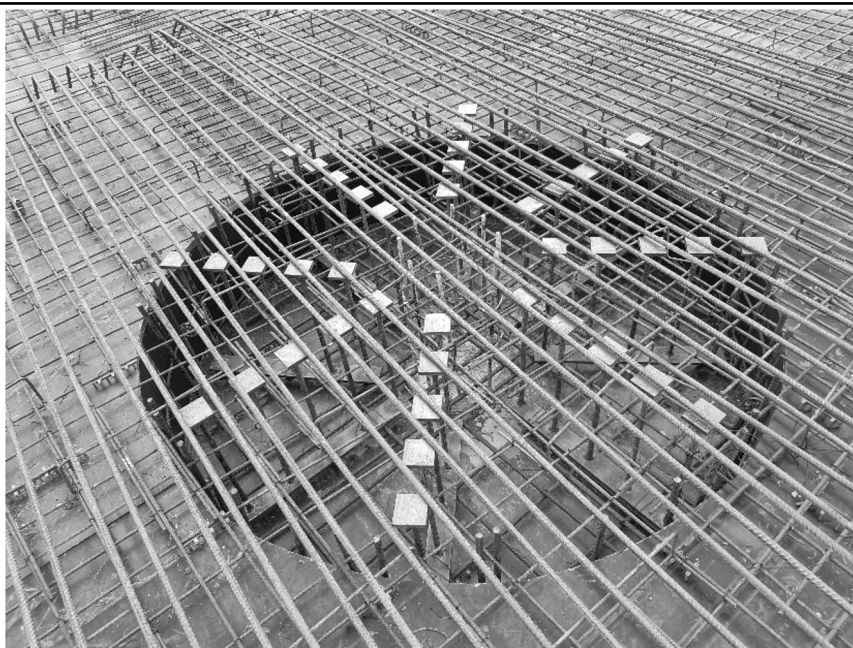
Fonte: Acervo PhD. Capitel com armadura de punção (“studs”).
