Colapso del edificio Champlain Towers, Miami Surfside *Lecciones aprendidas*

Prof. Paulo Helene

Paseo La Galería
Asunción/PY
28 de junio de 2023

Torres Champlain Towers South
8777 Collins Avenue, Miami Surfside
Inauguración 1981, inversor/constructor Nathan Reiber
Champlain Towers North, 1981 & Champlain Towers East, 1994
Formato L con 12 pisos
Colapso alrededor 01h 30
24 de Junio de 2021 40 años de edad → 98 muertos

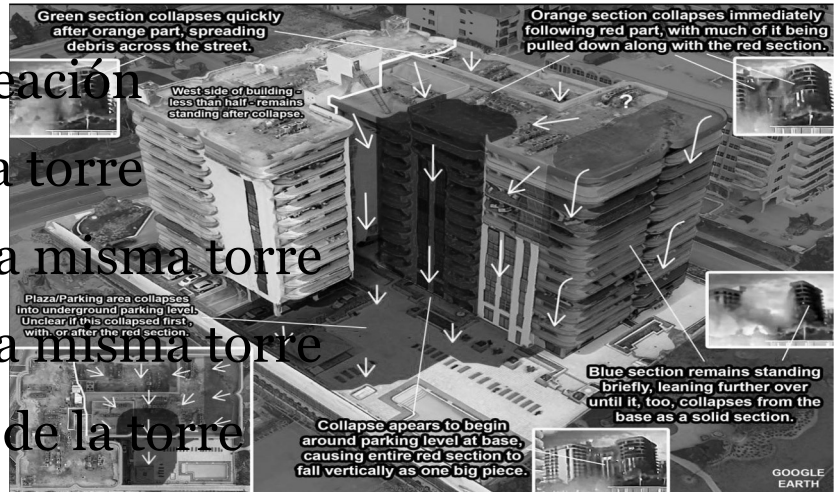
Sobre la secuencia del colapso hay consenso:

1. Losa de recreación
2. 1ª parte de la torre
3. 2ª parte de la misma torre
4. 3ª parte de la misma torre
5. parte lateral de la torre

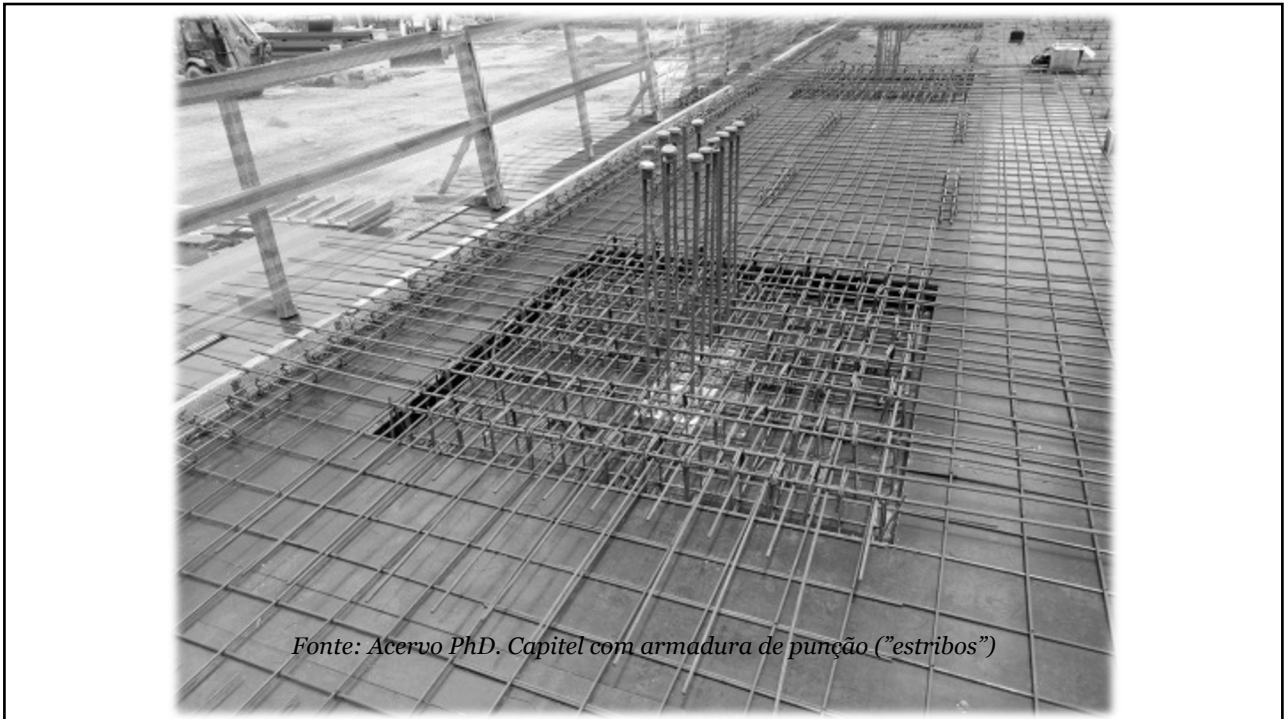
Fonte: Acervo PhD. Capitel com armadura de punção ("estribos")

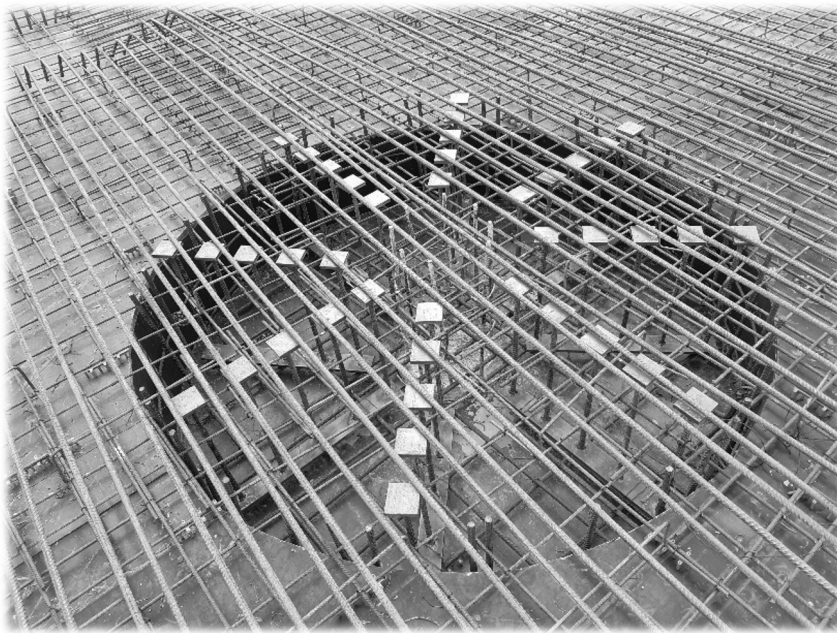
Fonte: Acervo PhD. Capitel com armadura de punção ("studs").

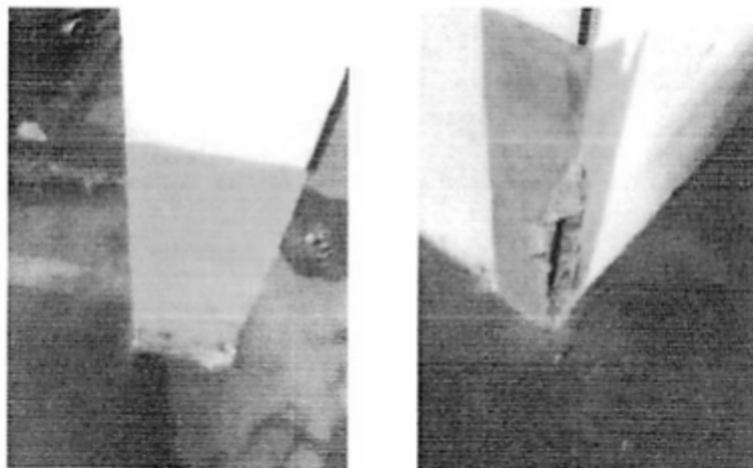
Figure J1: Typical cracking and spalling at parking garage columns

El Informe Estructural Morabito, 2018, demuestra que la corrosión de los refuerzos en las columnas son pocas y jamás suficiente para justificar un colapso

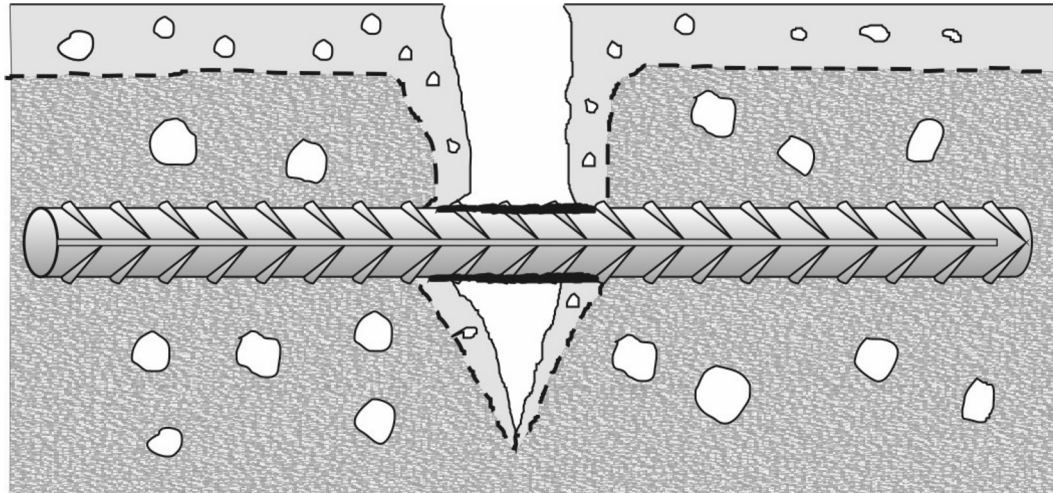
Fisuras con Carbonatación o Cloruros

w_k ánodo pequeño vs cátodo enorme

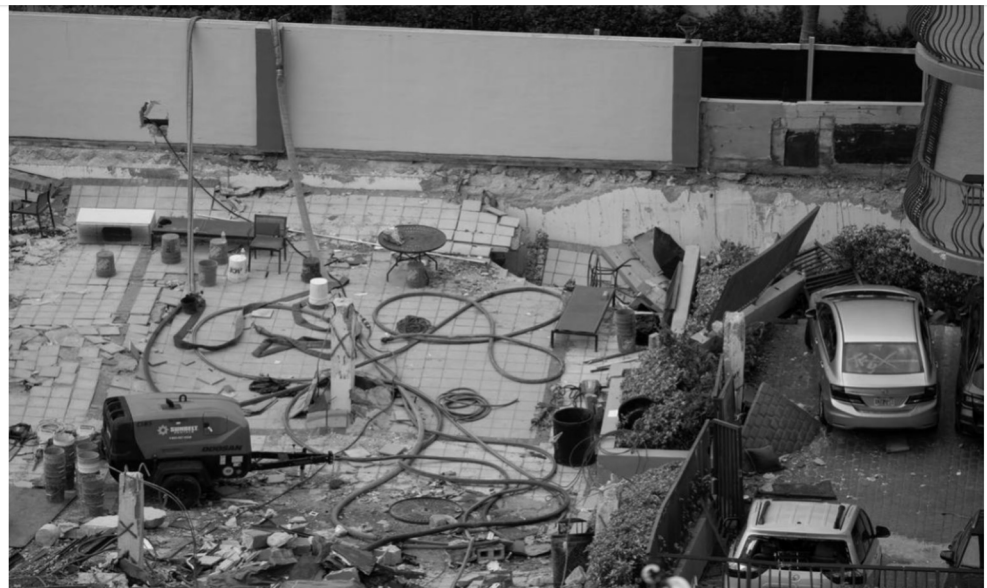
A photo of the Champlain Towers South pool deck shows the slab disconnected from the southern wall during the June 24 collapse. Damage in the failure plain is not uniform, indicating pre-existing damage to portions of the slab at the connection, according to engineer Dawn Lehman. Robert Lisman

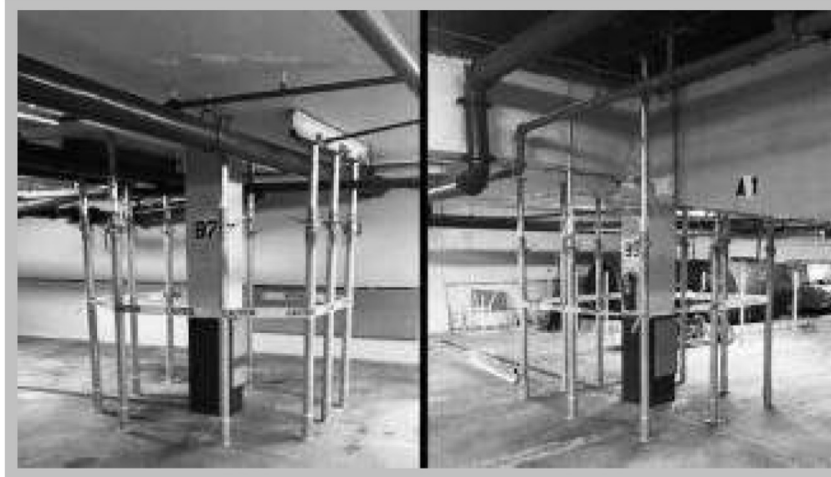
Shoring is visible around at least 11 columns at Champlain Towers North, sister building to the Champlain Towers South condo that collapsed in June 2021.

1. Prohibir el aparcamiento
2. Revisar proyecto/diseño
3. Inspeccionar fisuras (cabeza y encuentro losa muro)
4. Crear junta la dilatación de losa (consolas)
5. Introducir el concepto de robustez
