Colapso Ed. Miami

Raul Husni
01 de julho de 2023

2- Falla por acción combinada en el encuentro de la losa con el tabique perimetral

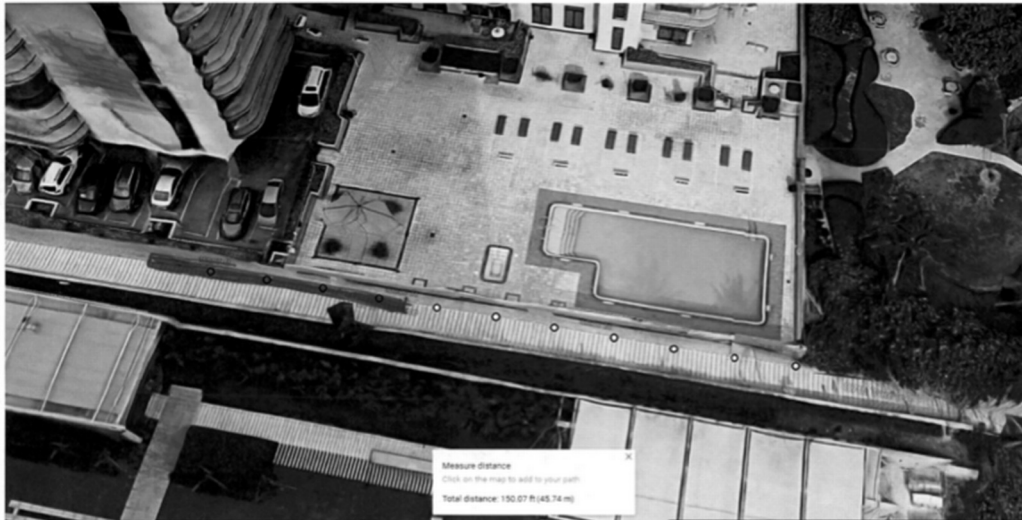
Existen múltiples conexiones que parecen haber fallado debido a la degradación del apoyo en lugar del punzonamiento en forma aislada.

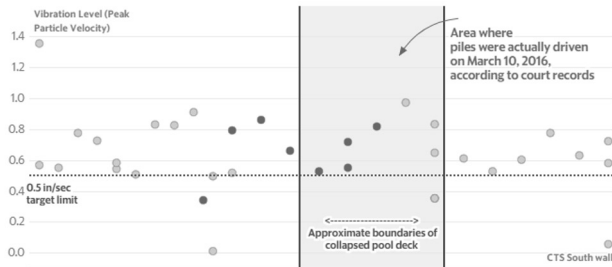
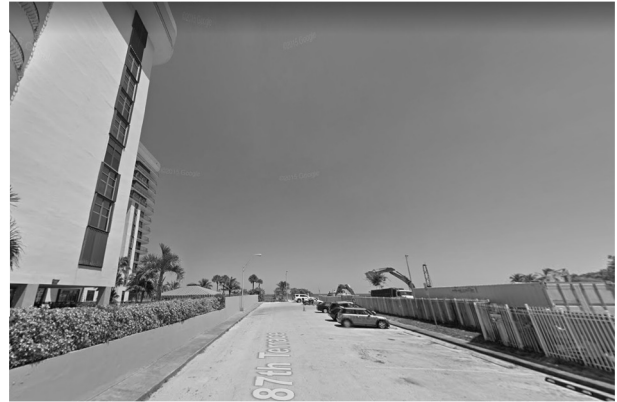
Incidencia de los Trabajos en el terreno lindero (2016)

2015 image from Google Maps showing Champlain Towers South (left) and the street that was taken over by the Eighty Seven Park developers – a deal that moved construction within 12 feet of Champlain’s perimeter wall. GOOGLE

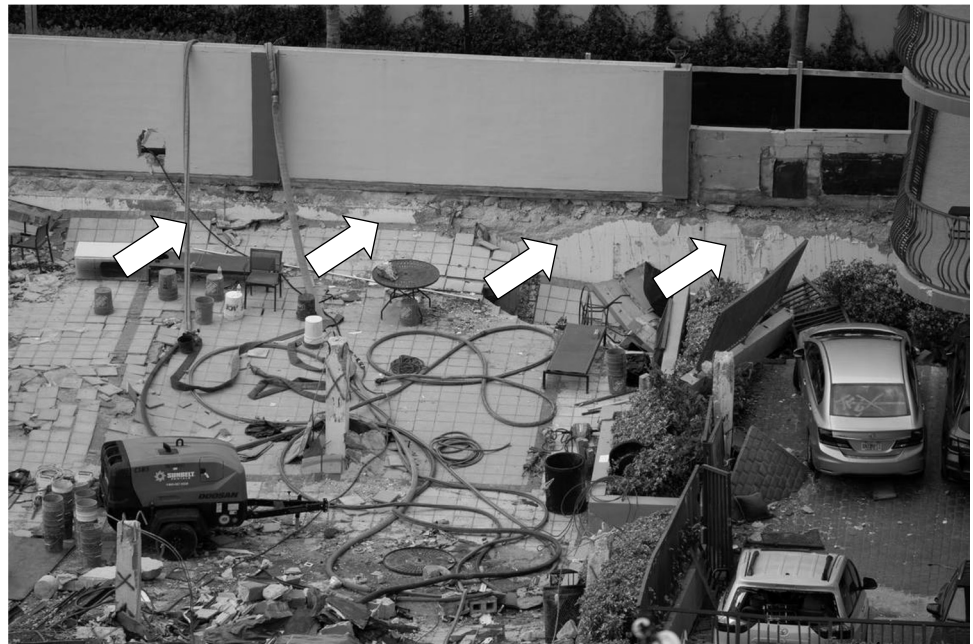
A photo of the Champlain Towers South **pool deck** shows the slab **disconnected from the southern wall** during the June 24 collapse. Damage in the failure plain is not uniform, **indicating pre-existing damage to portions of the slab at the connection,..**

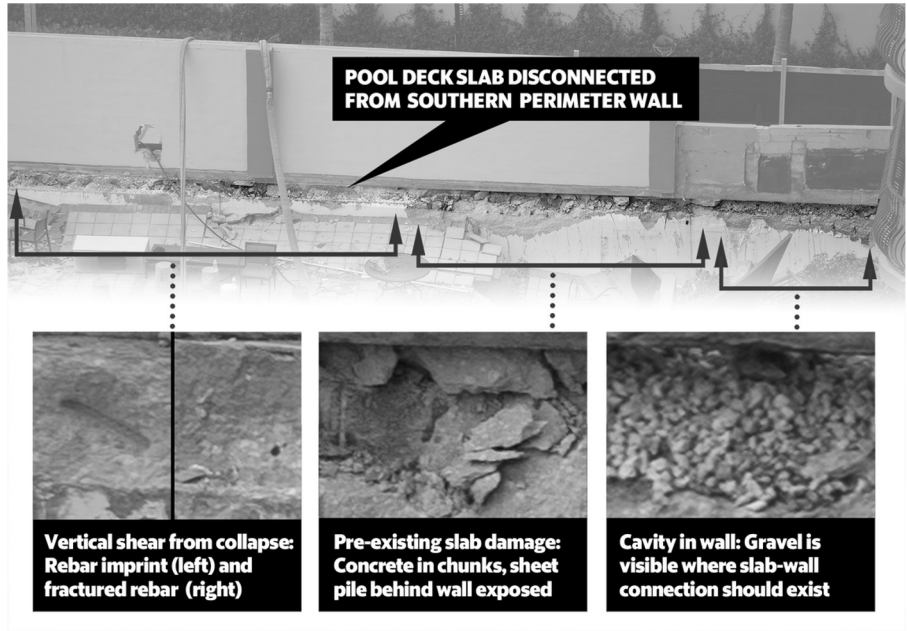
Una investigación del Miami Herald encontró que la junta estaba mal diseñada, contenía poco acero de refuerzo y se había debilitado aún más por décadas de intrusión de agua.

A July 1 photo of the collapse site shows distinct damage patterns in the area where the pool deck slab disconnected from the southern perimeter wall. EDUARDO ALVAREZ AND SARAH BLASKEY ⁵

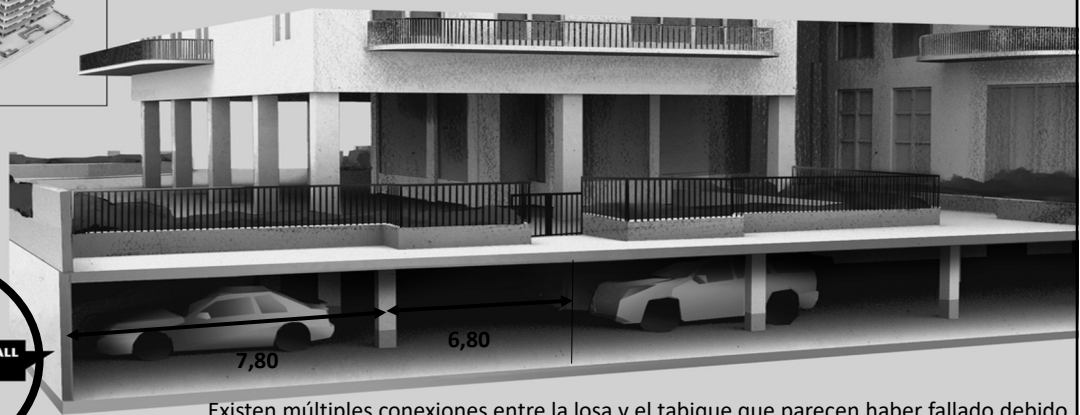
UNDERGROUND GARAGE AND FIRST FLOOR ON TOWER'S SOUTH SIDE

Existen múltiples conexiones entre la losa y el tabique que parecen haber fallado debido a la degradación del apoyo en lugar del punzonamiento en forma aislada.

A cross-section of a prime area of the pool deck collapse that happened seven minutes before the tower fell on June 24. Rachel Handley Read more at: <https://www.miamiherald.com/news/special-reports/surfside-investigation/article260418037.html#storylink=cpy>
