Riesgos en las INSPECCIONES RUTINARIAS de Mantenimiento

Ing. Paulo Helene

*Universidade de São Paulo
Red Rehabilitar CYTED*

EDIFICIO de OFICINAS

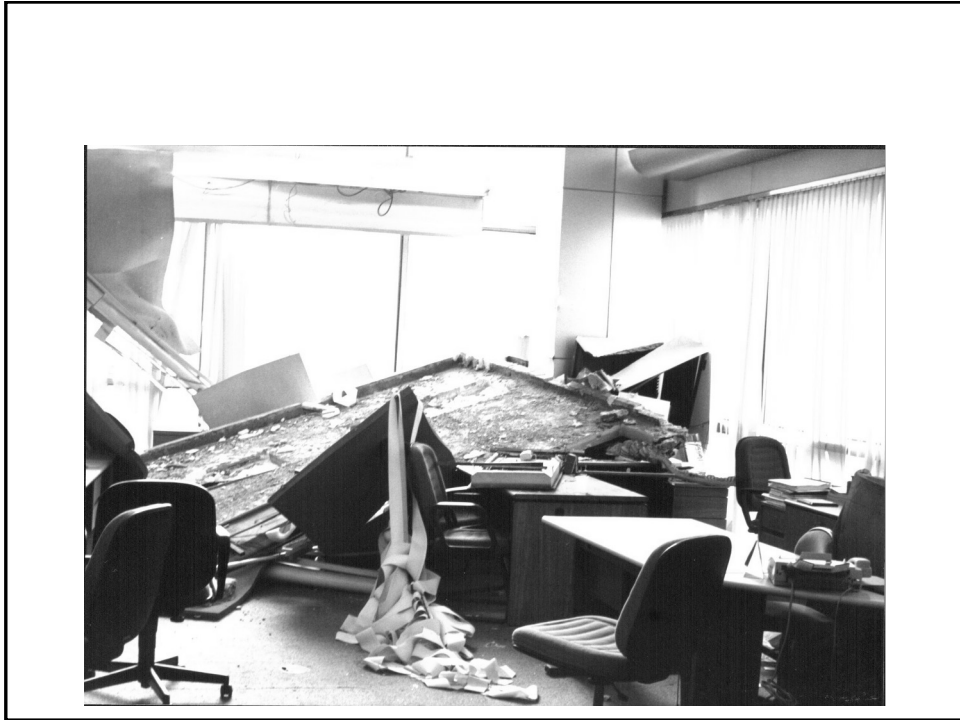
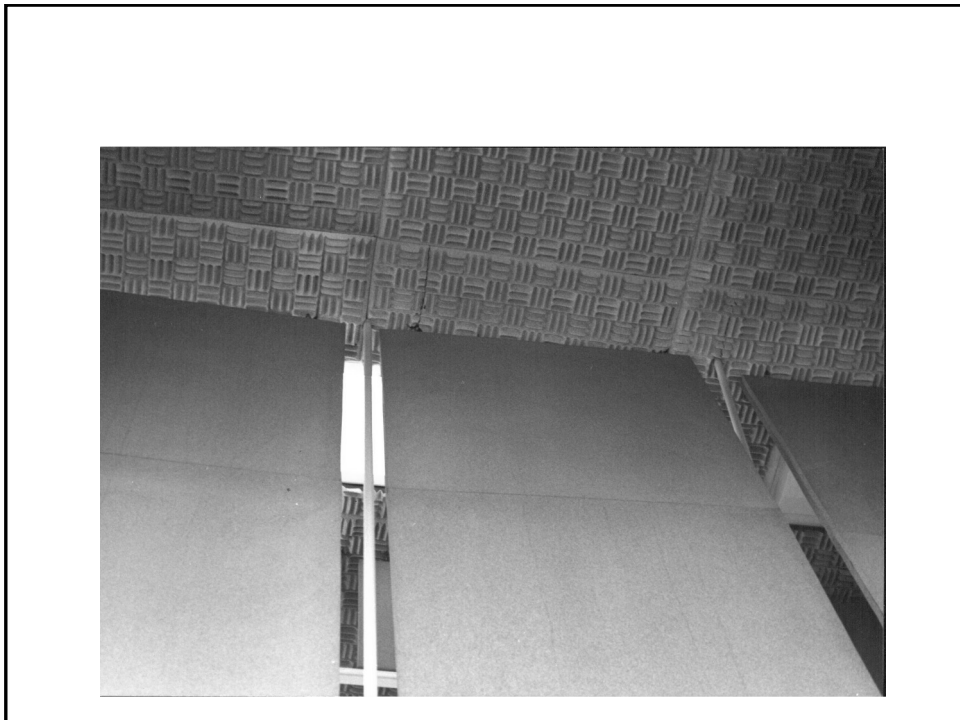
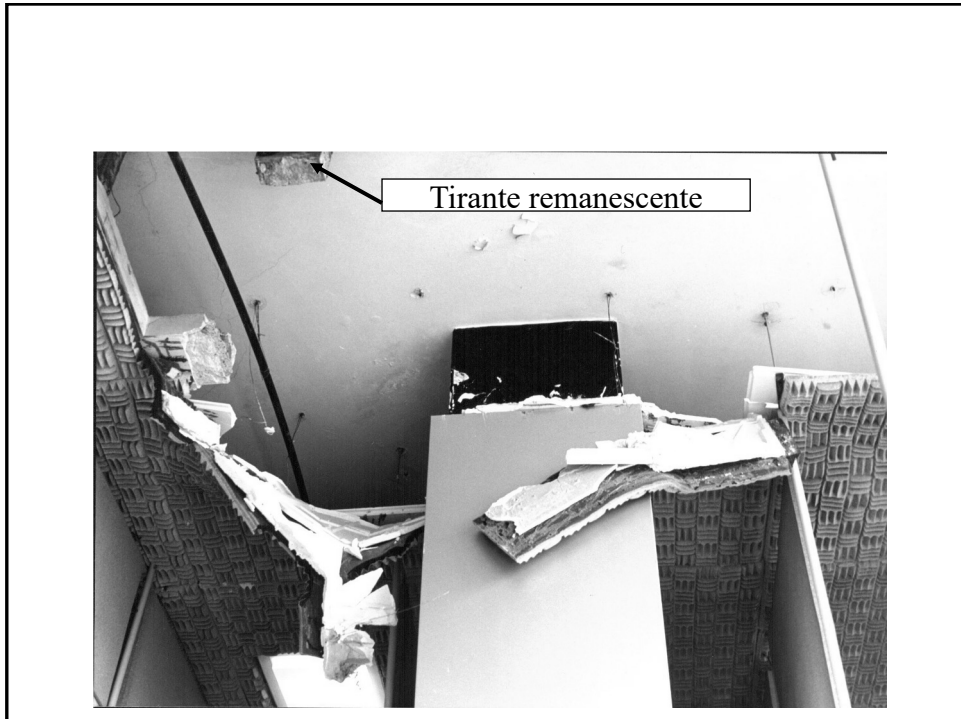
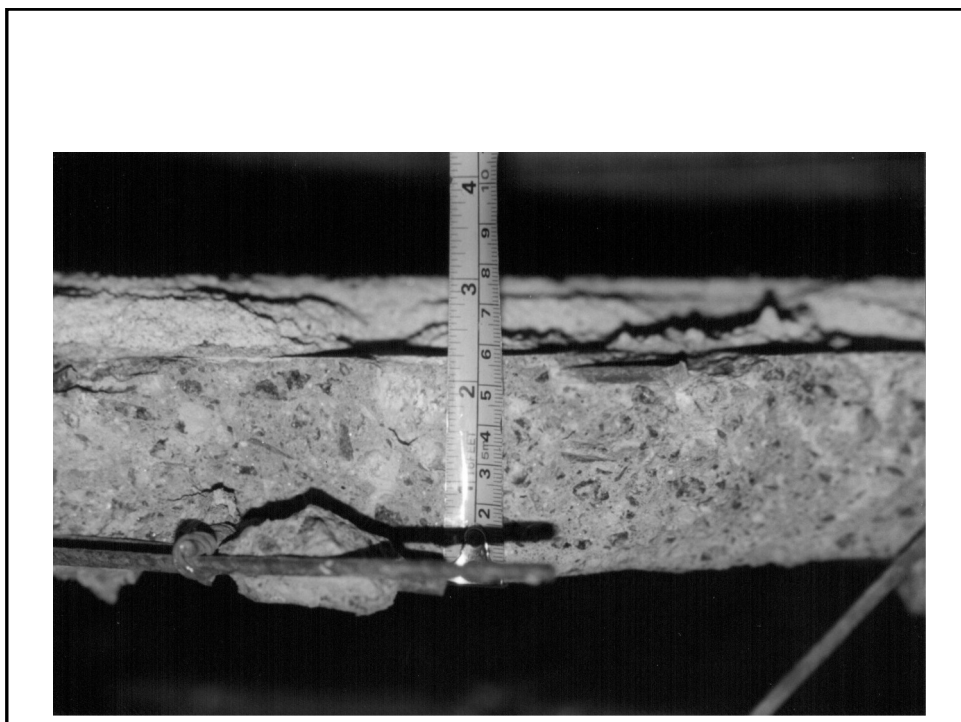
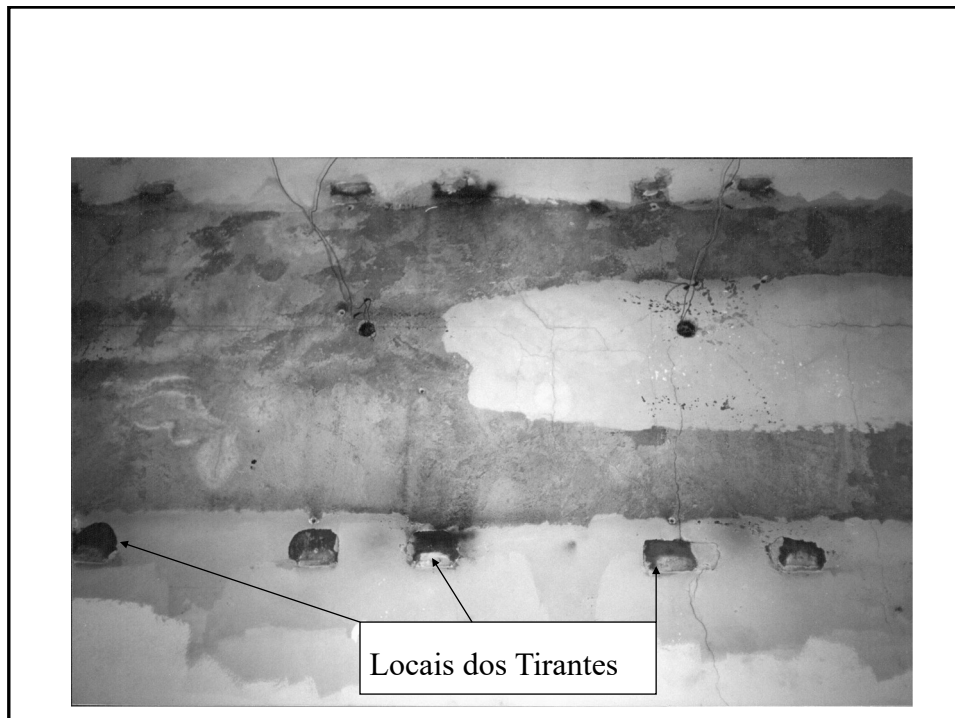
**Colapso de parte da estrutura de uma laje
suplementar no último andar do edifício
situado na esquina da avenida Paulista com
a rua Augusta em São Paulo**

Corrosão das armaduras dos tirantes (pendurais) de sustentação da laje suplementar, construída em concreto armado.

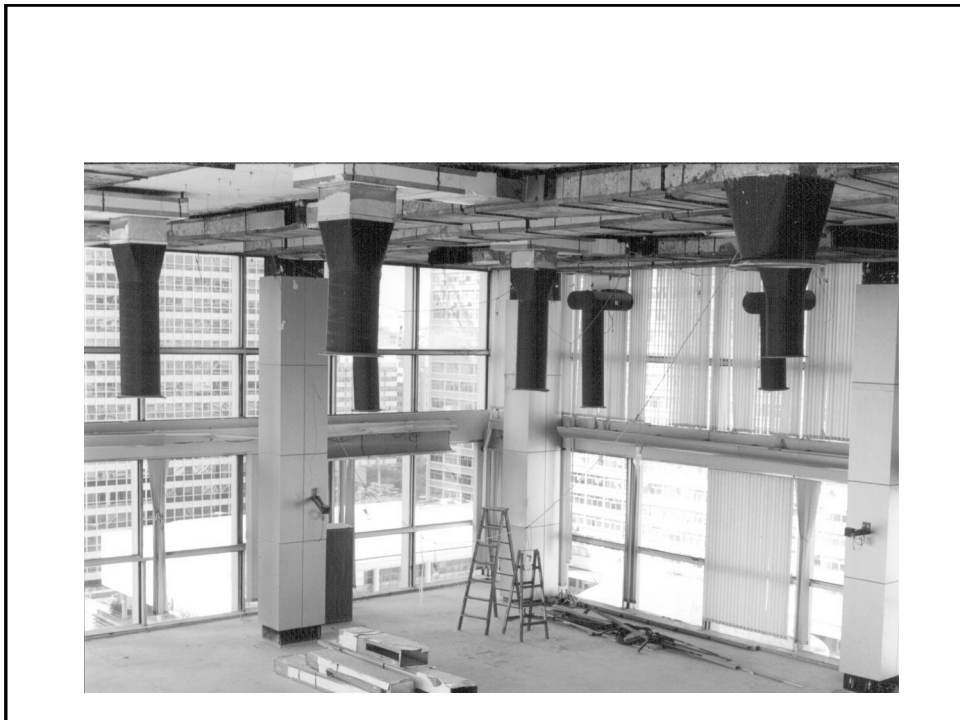
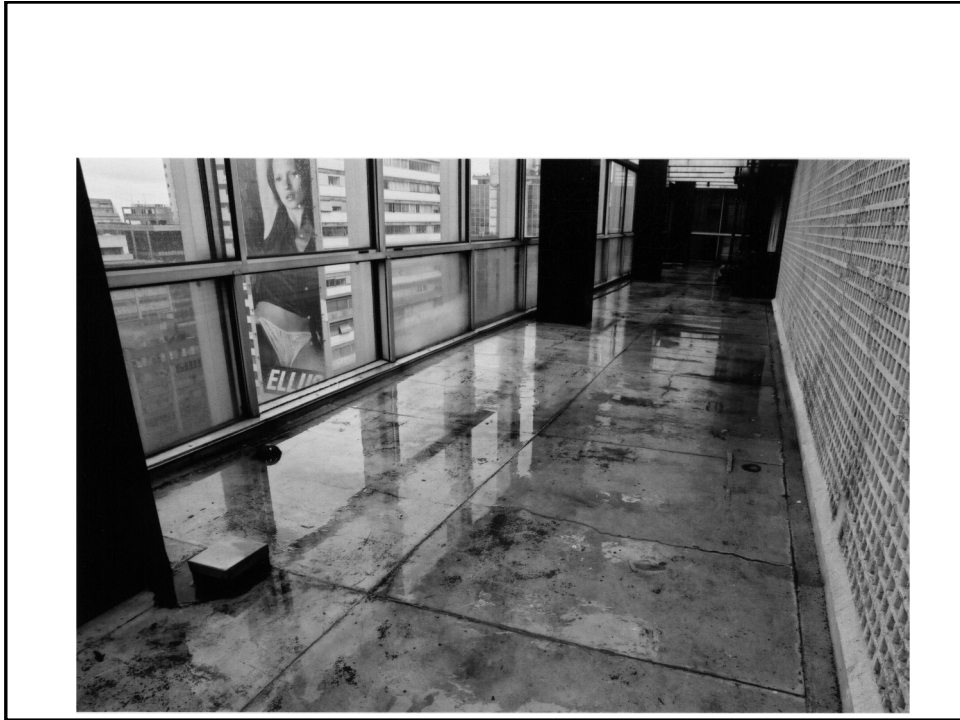
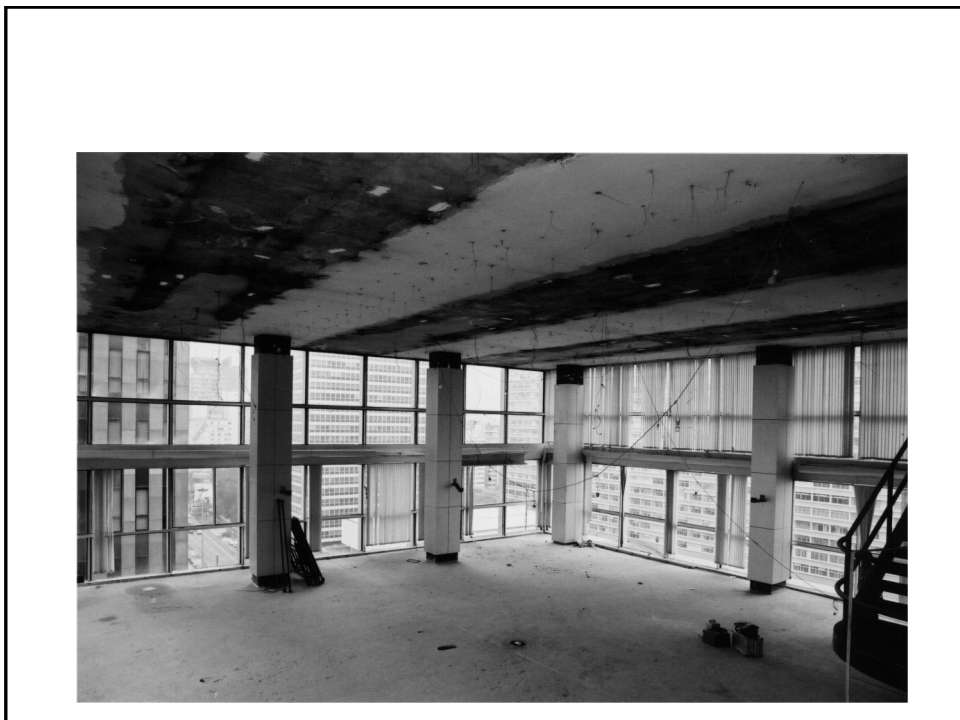
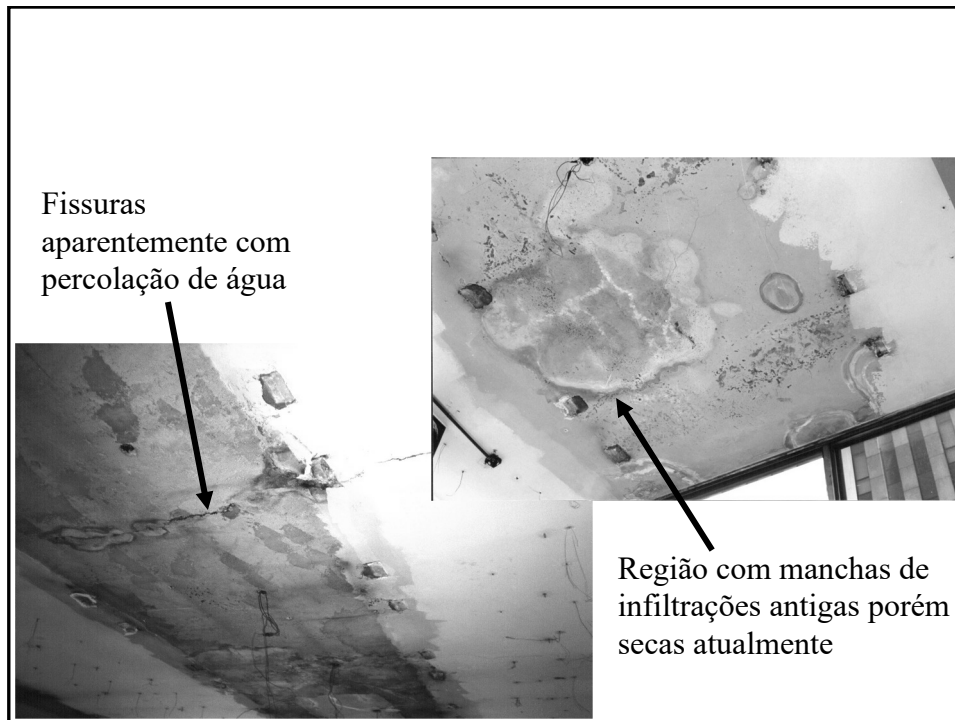
- Em levantamento visual, verificou-se “in loco” a inexistência de infiltrações na região sinistrada;
- Passado mais de um ano, não existe infiltração;
- As fissuras na laje de cobertura continuam secas e inativas (mortas);
- O piso da laje de cobertura encontra-se em bom estado.

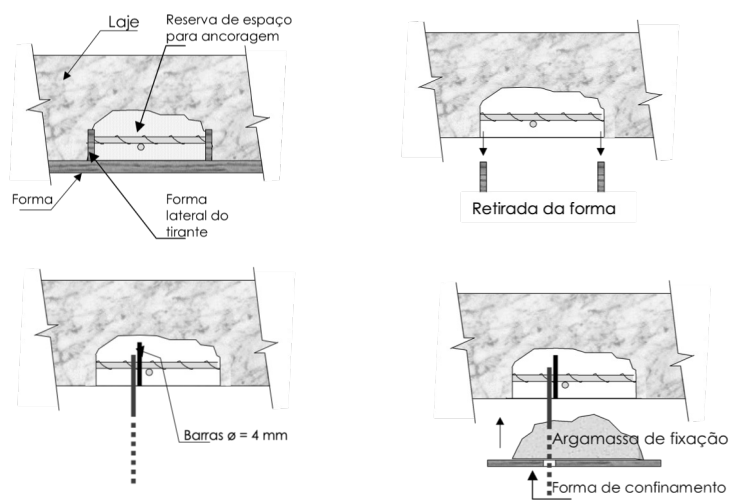
Seqüência provável para execução dos tirantes

Sistema construtivo não convencional com dificuldades operacionais para confecção e fixação, por tirantes, das lajes suplementares à laje da cobertura, propiciando a existência de deficiências na região de contato tirante/lajes.
