## **Reabilitação de Estruturas Pontes e Edifícios**

**Ing. Paulo Helene**  
*MSc, PhD, Prof. Titular da Universidade de São Paulo PCC.USP*  
*Deputy Chairman of fib (CEB-FIP) Commission 5 "Structural Service Life Aspects"*  
*Chairman of Red REHABILITAR CYTED*  
*Director of GLARilem*  
*Diretor Conselheiro do IBRACON*

**7-9 Outubro 2002**      **SINDUSCON, Natal, Rio Grande do Norte**      **BRASIL**

## **Casos Reales**

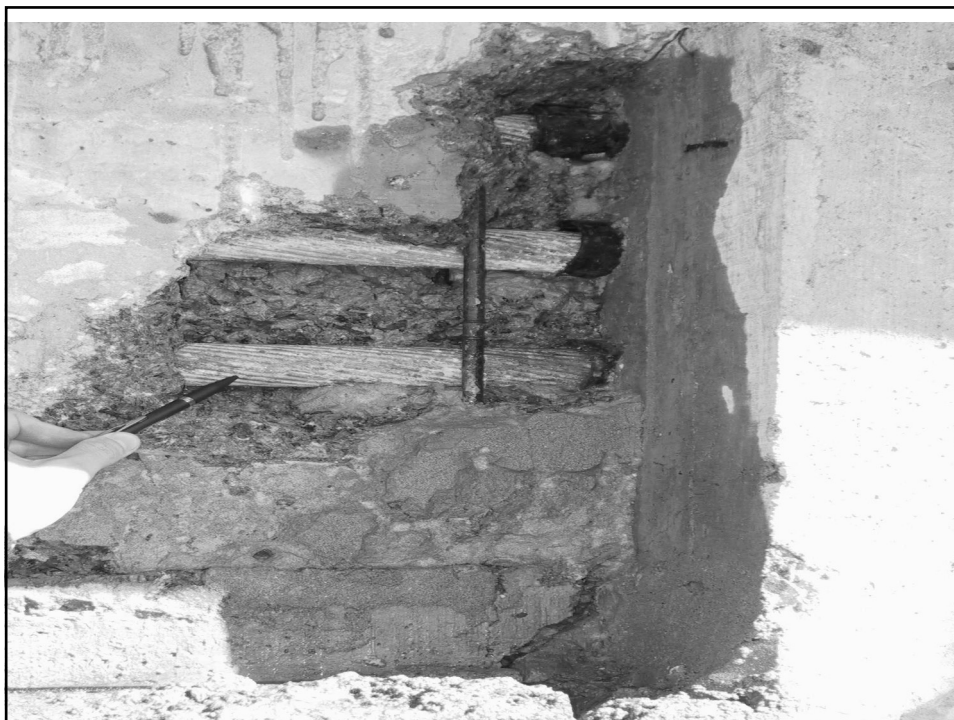
- **corrosión de armaduras**
- **estructura segura (*cimientos, encepados, losas, vigas*)**
- **cables galvanizados OK pueden seguir dentro del concreto**
- **falta modernizar (*aceras, drenages, guard rail, ...*)**

→ **reparar con morteros base cemento modificados con polímeros**

→ **abrir todos los cajones (ventanas de inspección)**

→ **modernizar**

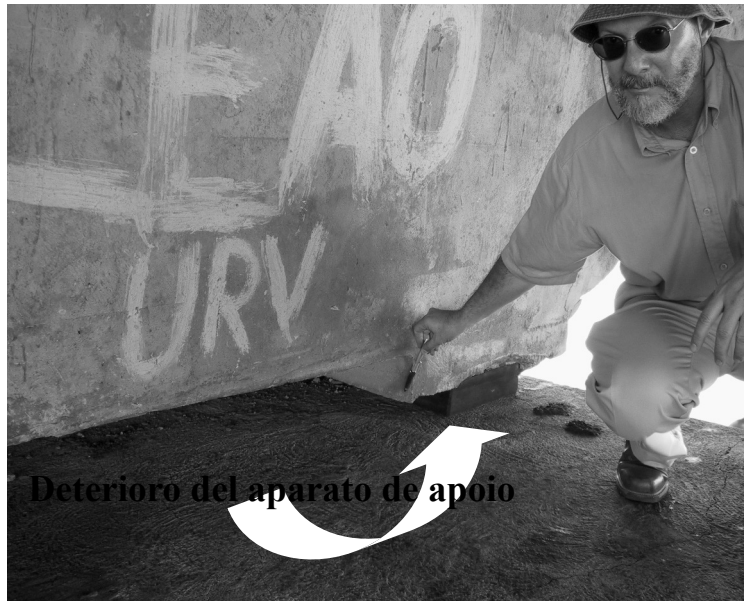
Deterioro del aparato de apoyo

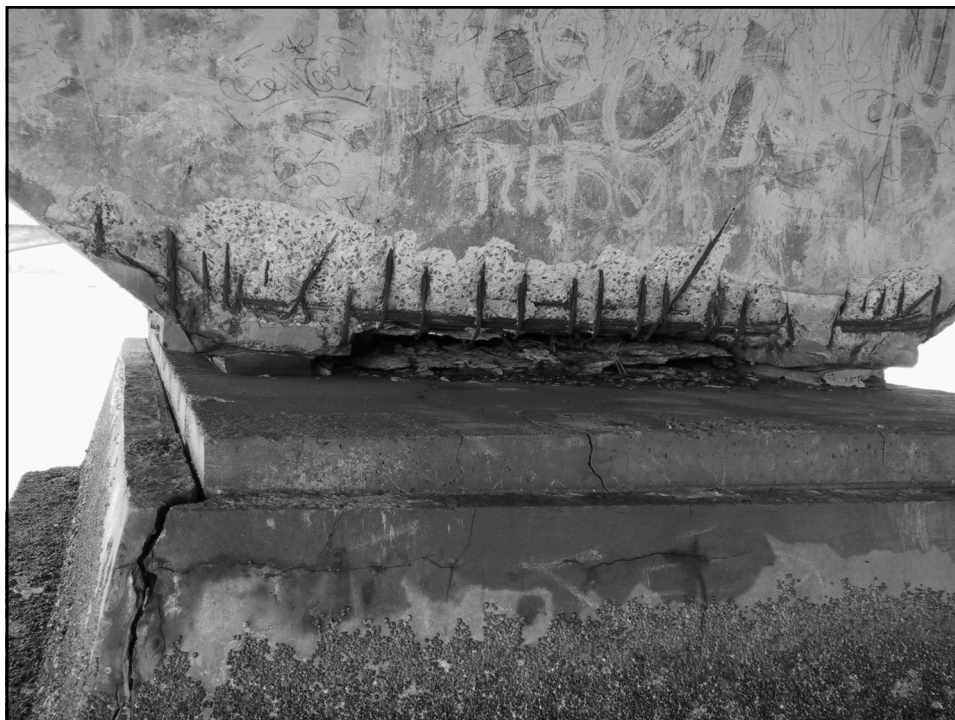
Super-estructura: Tablero de H.A
