<p>SECRETARÍA DE COMUNICACIONES Y TRANSPORTES <b>SCT</b> INSTITUTO MEXICANO DEL TRANSPORTE</p>	<p><b>IREHABILITARI</b> Red Temática XV.F</p> <p style="writing-mode: vertical-rl; transform: rotate(180deg);"><b>CYTED</b></p>
<p><b>Ejemplos de Casos Prácticos y Uso de Ensayos no Destructivos Inspección Diagnóstico Rehabilitación</b></p> <p><b>Eng. Paulo Helene</b>  <i>MSc, PhD, Prof. Titular da Universidade de São Paulo PCC.USP  Deputy Chairman of fib (CEB-FIP) Commission 5 "Structural Service Life Aspects"  Chairman of Red REHABILITAR CYTED  Director of GLARilem  Diretor Conselheiro do IBRACON</i></p> <p>I M T México, La Paz, Baja California, 28 de oct. a 1º de nov. de 2002</p>

## **Casos Reales**

- **Edificio de Oficinas**
- **Luxury Hotel**
- **Residence Park Hotel**

- **Puente Leonel Viera**
- **Puente Paulo Guerra**

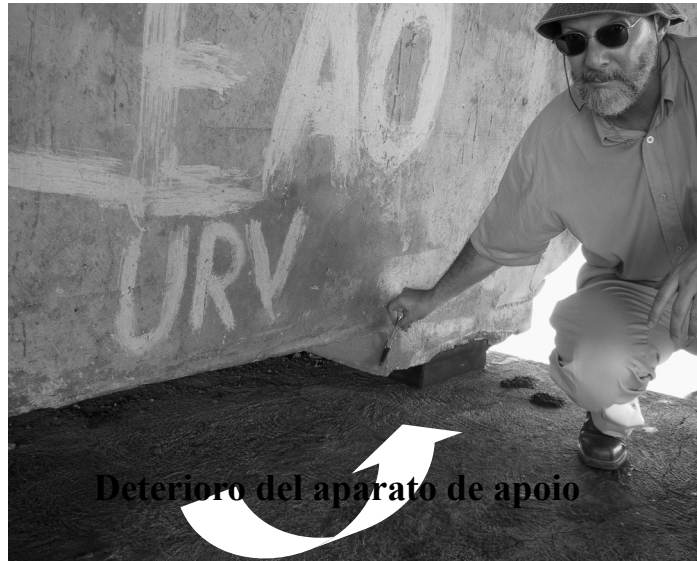
Deterioro del aparato de apoyo

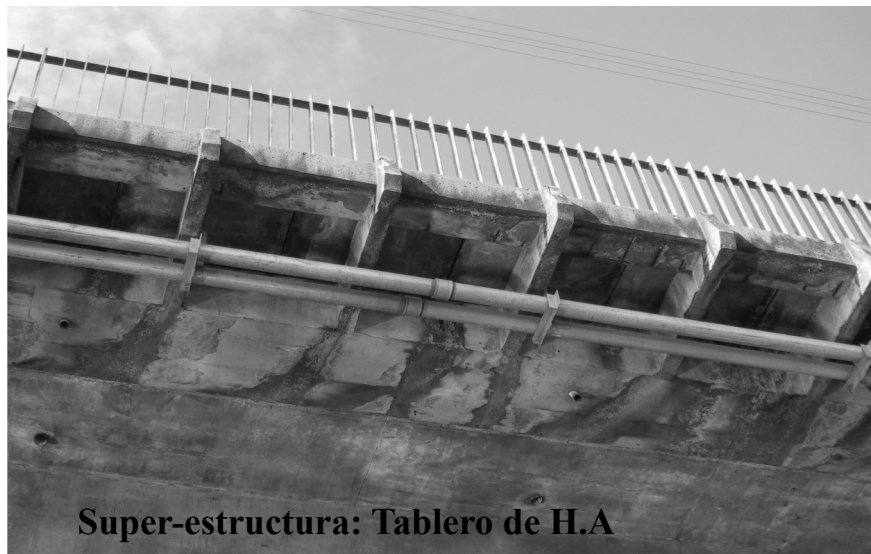
Super-estructura: Tablero de H.A

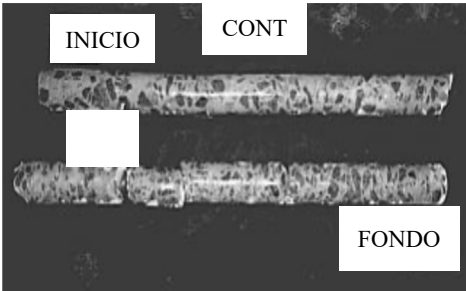
Reacción álcali-arido

**“evidencia de reacción álcali-árido”**

**“no formación de etringita secundaria”**

Para los encepados con un grado avanzado  
de reacción alcali-árido

**“nuevas fundaciones, nuevos  
encepados, mantenimiento  
del tablero – nuevo puente!!!”**
