CONPAT2003  
21 a 26, Setembro 2003  
Telchac, Yucatán, México

# **DETALLES de DISEÑO**

## **para AUMENTAR la VIDA ÚTIL de**

### **PUENTES, VIADUCTOS Y PASARELAS**

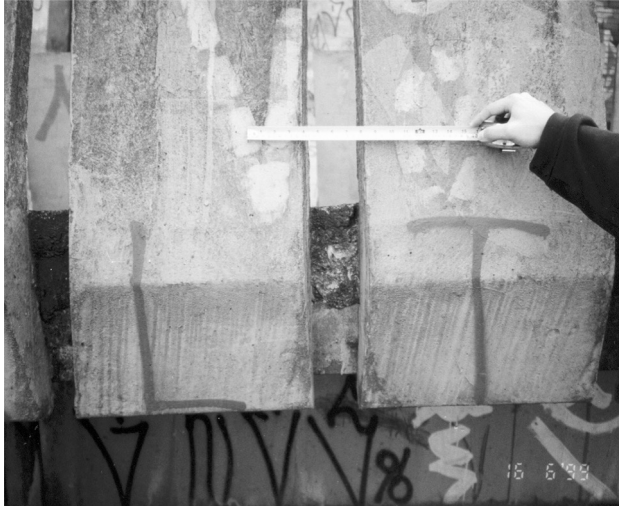
### Barandas o placas guarda-corpo

- humedad, hongos
- lixiviación superficial
- deposición de humus

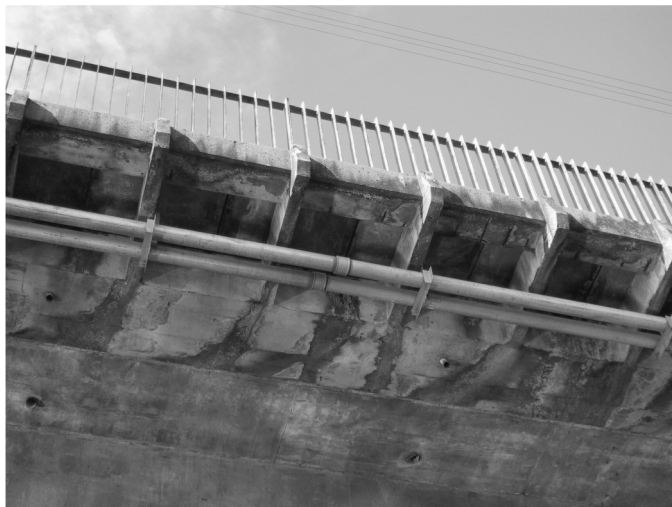
Puente "Paulo Guerra", Recife, PE

## Manchas oscuras de Humedad

Por el  
escurrimiento de  
aguas pluviales  
ácidas

lixiviación de la  
superficie del  
hormigón

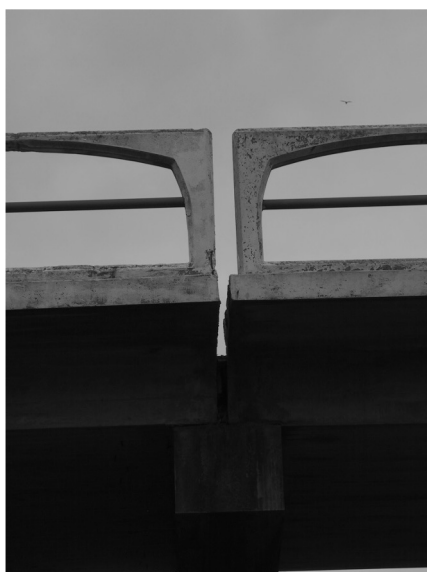
### falta de sellado de la junta de dilatación

- Lixiviación resultante de la percolación de aguas pluviales ácidas
- corrosión de las armaduras
- bloqueo de la junta resultante de entrada de desechos
- comprometimiento de los aparatos de apoyo

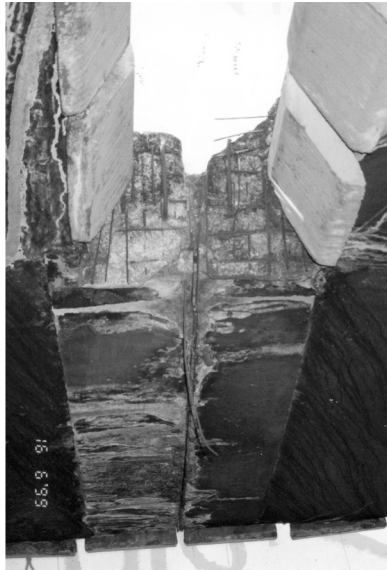
### falta de sellado de la junta de dilatación

- Lixiviación resultante de la percolación de aguas pluviales ácidas
- corrosión de las armaduras
- bloqueo de la junta resultante de entrada de desechos
- comprometimiento de los aparatos de apoyo

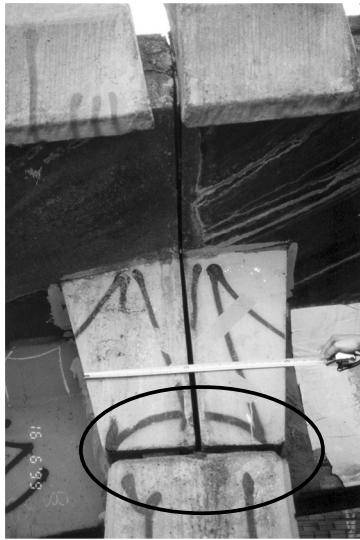
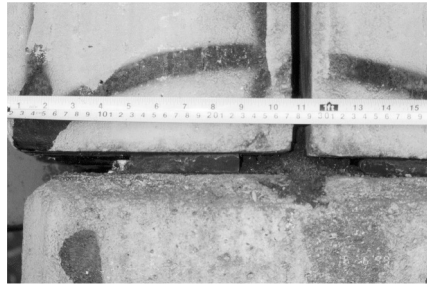
## Bloqueo de los Aparatos de Apoyo

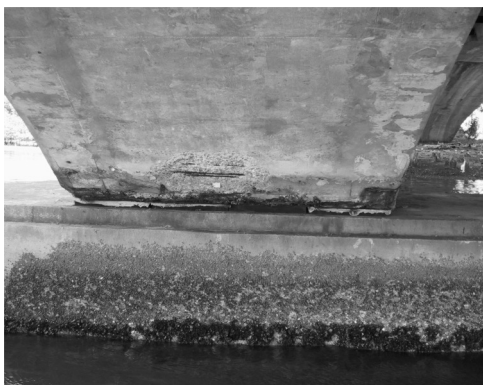
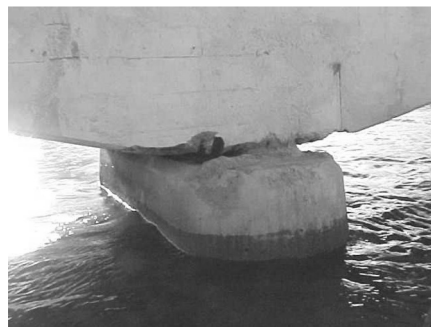
## Envejecimiento de los Aparatos de Apoyo

Falta de dispositivo para la  
instalación de gatos  
hidráulicos necesarios para la  
sustitución periódica de los  
apoyos de neopreno

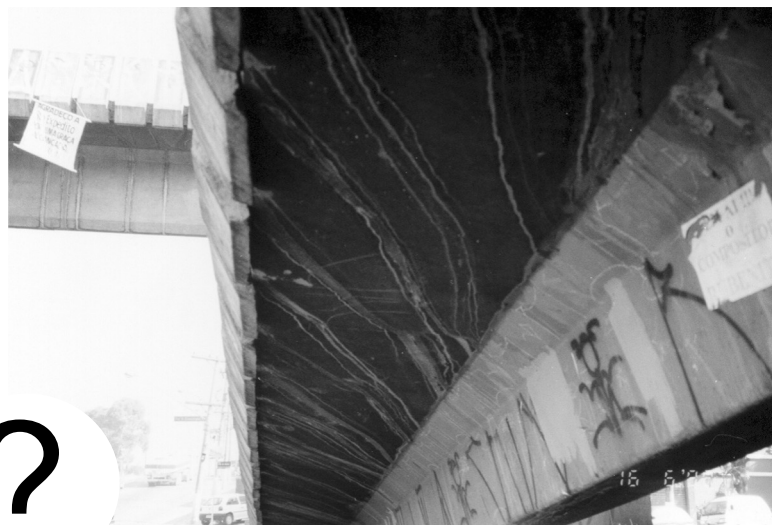
## Lixiviación

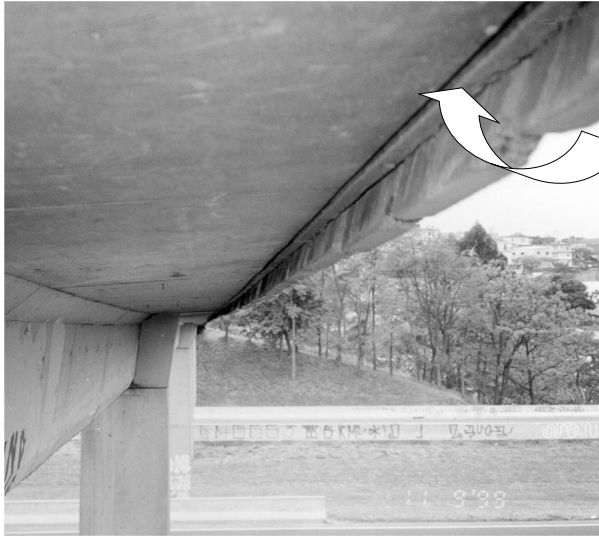
### Inexistencia o fallas en goterones

Diseño inadecuado !!!!!

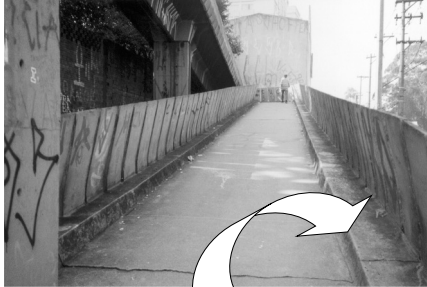
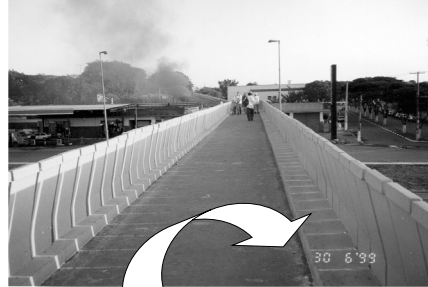
Las superficies horizontales, superiores de las guías de solidarización pueden presentar una

pendiente hacia el exterior → percolación y lixiviación

pendiente hacia el interior

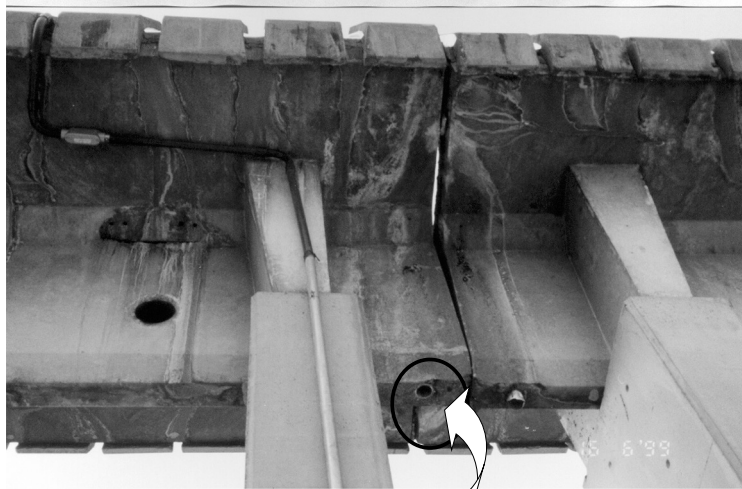
caños cortos que facilitan el escurrimiento de aguas pluviales en los lados del pilar
