## **ES-017**

# **Patologia, Recuperação e Reparo das Estruturas de Concreto**

## **Riscos nas Inspeções de Estruturas de Concreto**

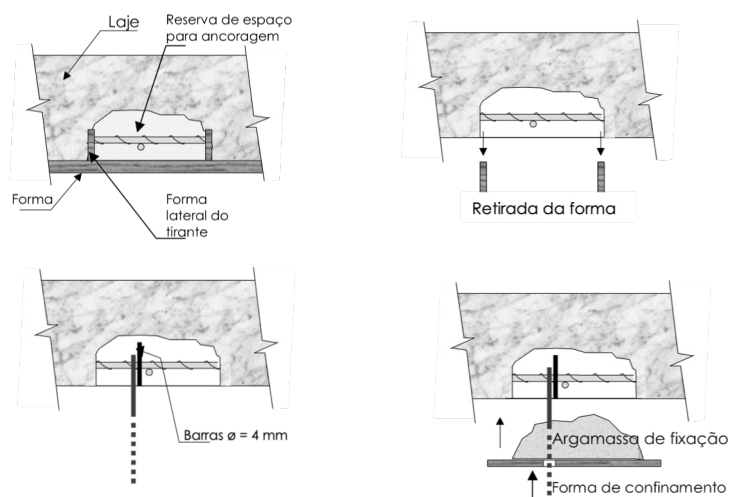
## Seqüência provável para execução dos tirantes

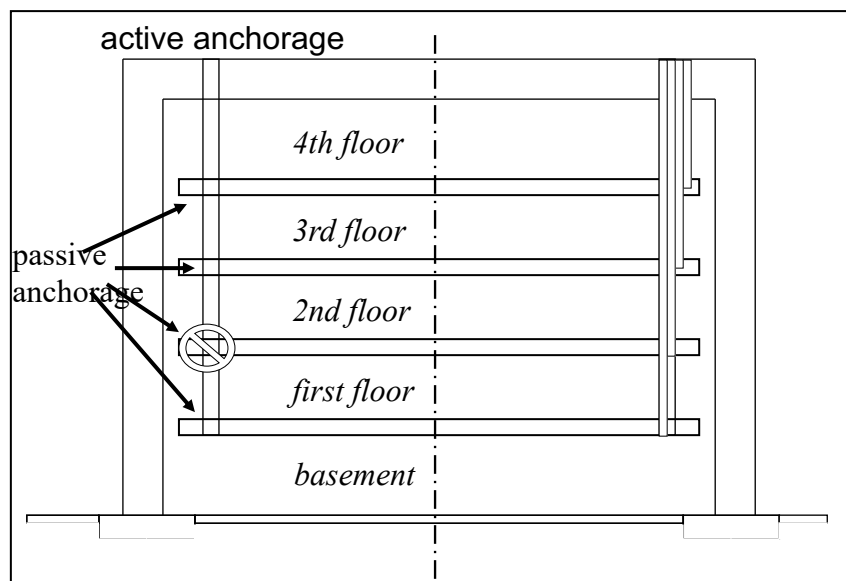
4 July one tendon collapse → big noise →  
the slab incline → tables and chairs slides  
→ people run quickly  
→ big concern

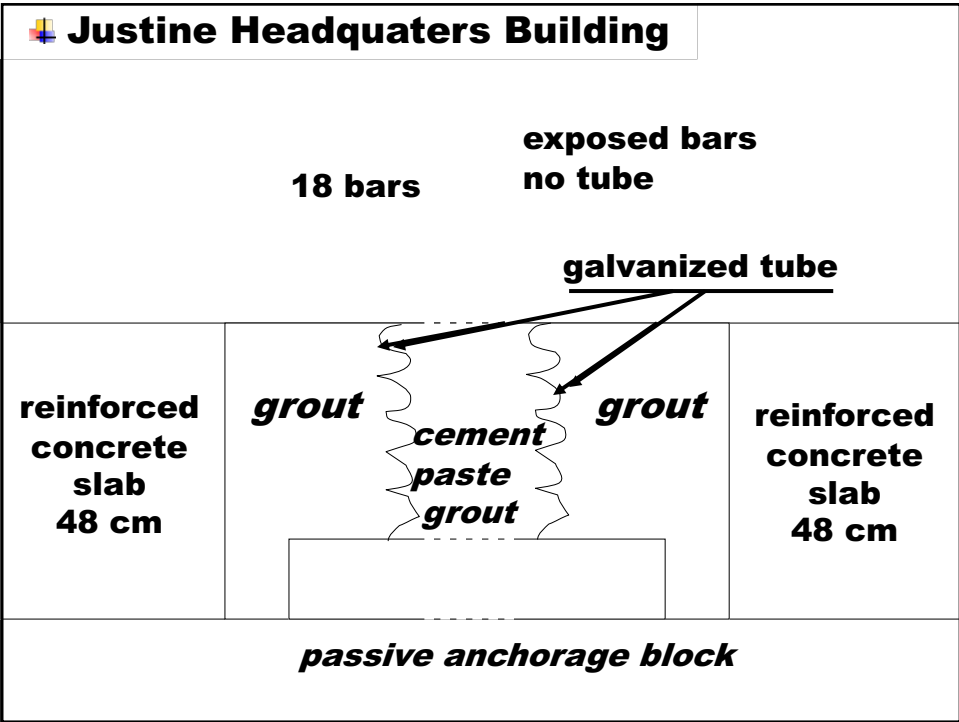
- 14 junctions (anchorage) inspected
- $i_{\text{cor}} = 2,25 \mu\text{A}/\text{cm}^2$  by loss weight
- 36% show corrosion length ~ 2,5 cm
- 1 show 2 bars collapsed by corrosion
- $i_{\text{cor}}$  from 0,01 to 0,96  $\mu\text{A}/\text{cm}^2$
- $E_{\text{cor}}$  from -50 to -400 mV
- $\text{Cl}^-$  0,06% concrete to 0,54% grout

**High risk of  
corrosion  
in news  
tendons**

**design error  
materials  
with  $\text{Cl}^-$**

**Change all  
anchorage**
