Patologia nas Obras Civis

Acidentes.
O Melhor Aprendizado!

Paulo Helene
 Diretor Presidente do IBRACON
 Prof. Titular da Universidade de São Paulo
 Coordenador Internacional da Rede REHABILITAR CYTED
 Member fib (CEB-FIP) Model Code for Service Life

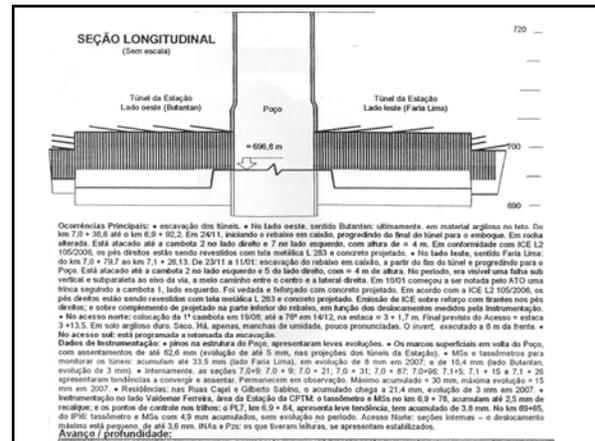
Recalques e distorções encontrados dentro da área de influência da obra, 45°

Recalques e Distorções Medidos 2,5mm a 62mm, junto ao poço nas vésperas do acidente

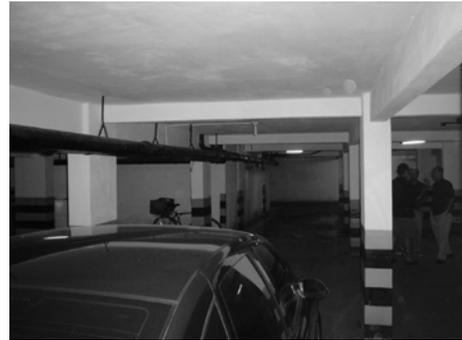
Vista geral do subsolo

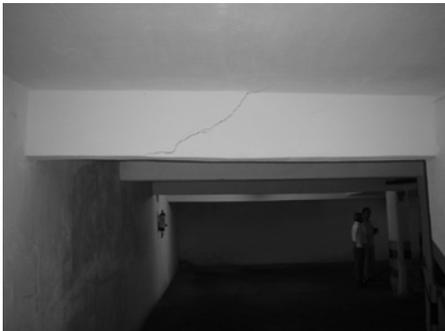
Trinca na viga do teto do subsolo junto ao res. inferior

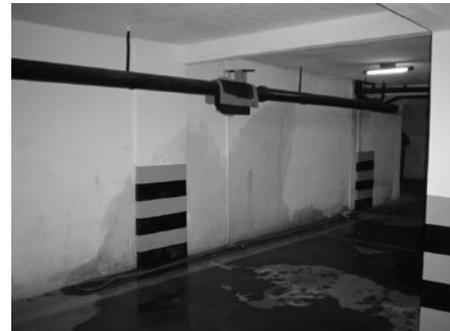
Vista geral do reservatório inferior e alagamento

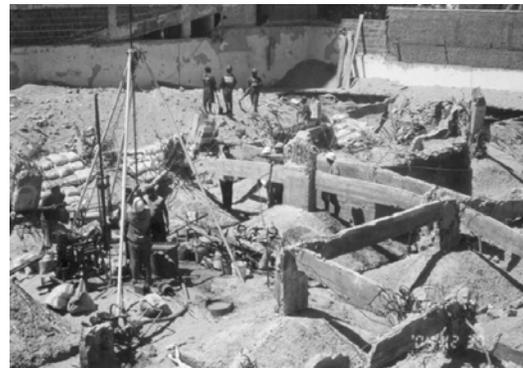
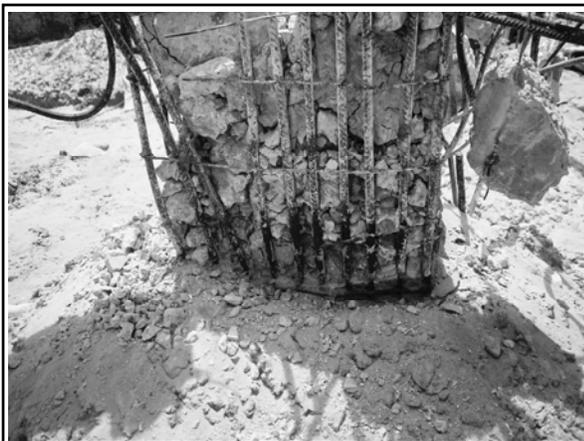
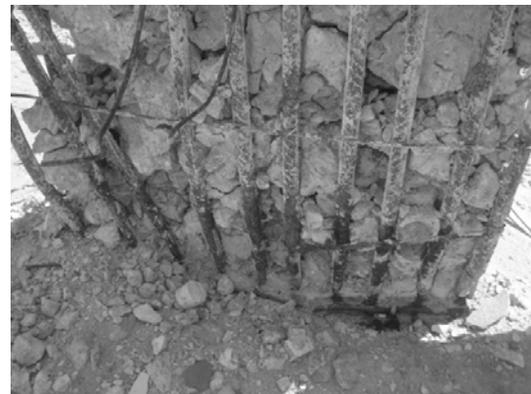
Corrosão dos estribos e flambagem da armadura

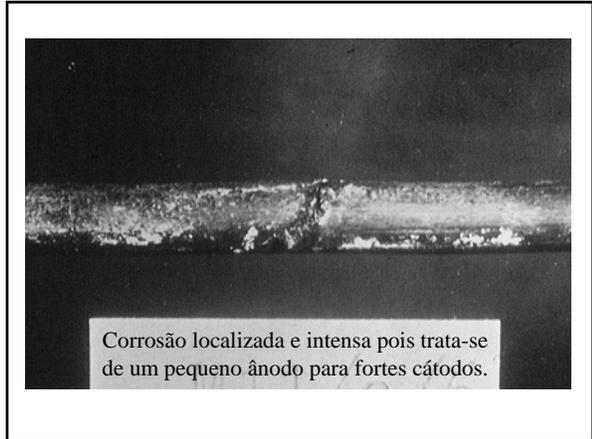
Corrosão localizada e intensa pois trata-se de um pequeno ânodo para fortes cátodos.

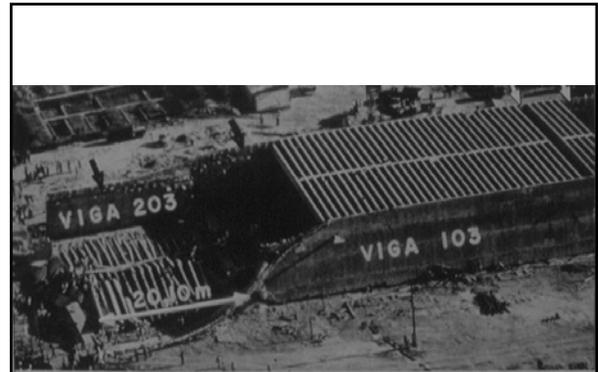
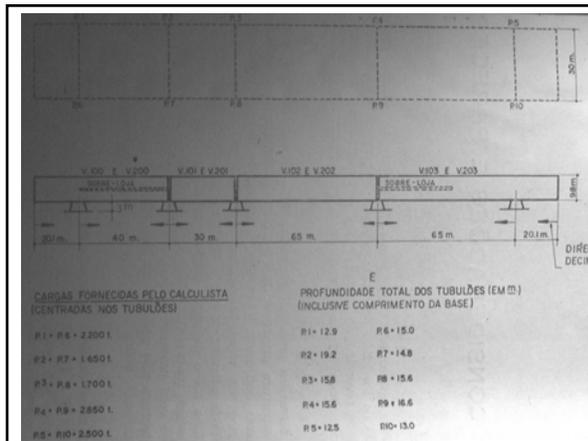
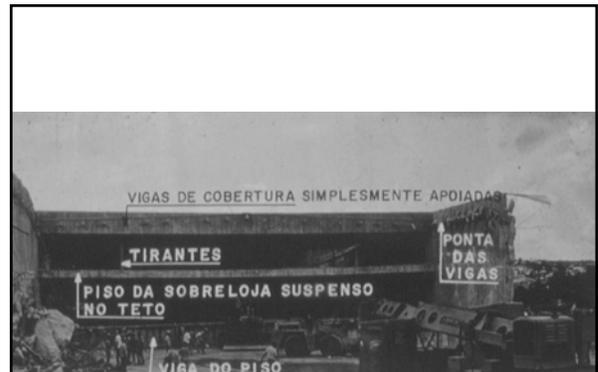
Sintomas:

1. Fissuras nas vigas, inclinadas finas e próximas dos apoios;
