Patología y Rehabilitación de Estructuras de Concreto

Paulo Helene
*Ing. Prof. Catedrático de la Universidad de São Paulo
 Miembro de la fib(CEB-FIP) Service Life Model Code
 Coordinador de la Red Rehabilitar CYTED
 Presidente do IBRACON*

México, 16 de abril de 2007

Análisis de Accidentes El mejor aprendizaje!

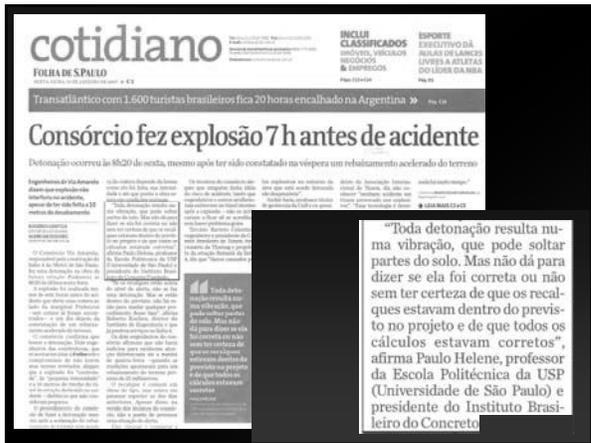
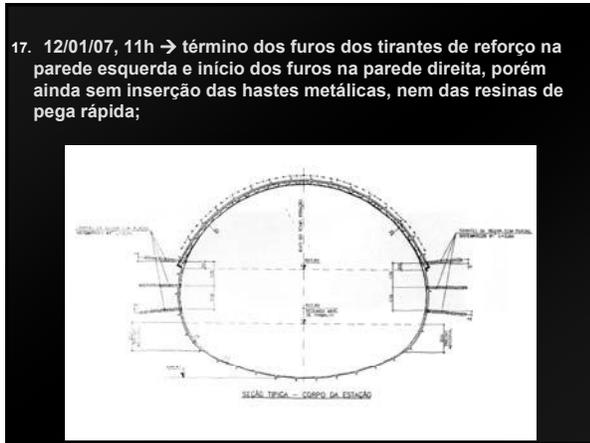
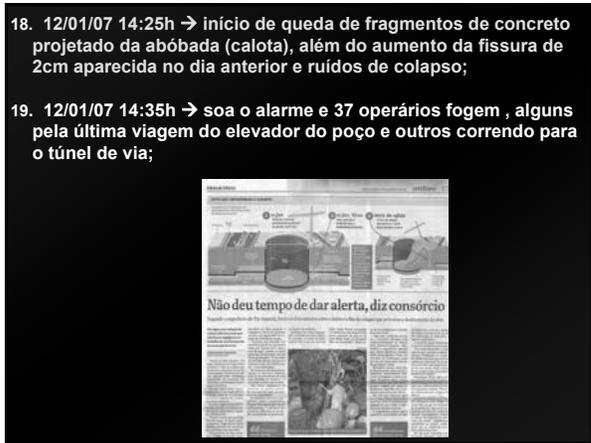
12/01/07 14:50h → parede do poço desmorona e leva 5 caminhões e 3 carros, rua Capri com micrônibus é tragada. Saldo: 7 mortos, 55 casas interditadas, 132 moradores desalojados.

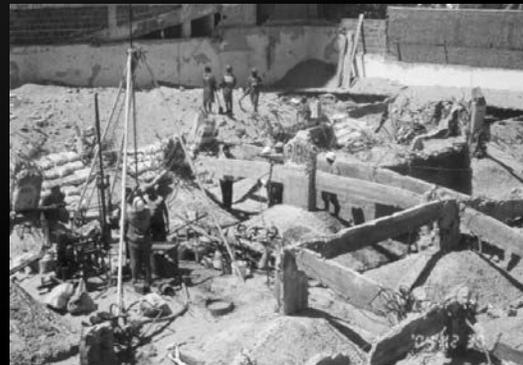
Projeto de acordo com NB 1 / 1960
 30 pilares (6 x 5)
 Sapatas diretas a -1,8m
 Pescoços de pilares contraventados por cinta 10cm x 40cm
 $\sigma_r = 135 \text{ kgf/cm}^2 = 13,5 \text{ MPa}$ média = 15MPa
 Cobrimentos de 1,5cm em pilares
 Pilares 20cm x 50cm
 12 barras de 16mm com estribos de 4,2mm cada 15cm
 Corrosão dos estribos e flambagem da armadura

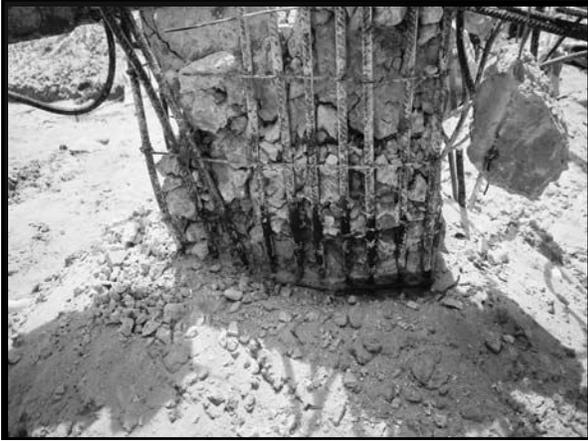
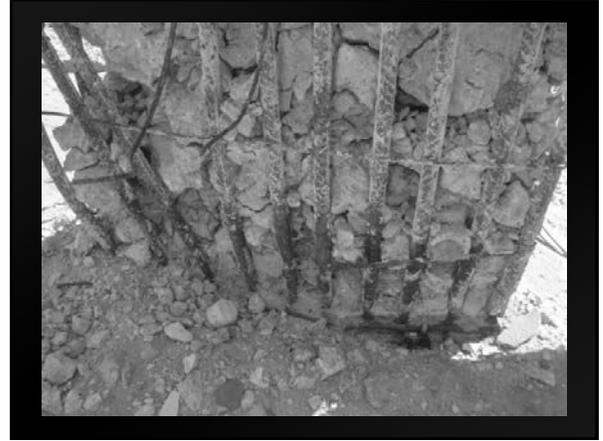
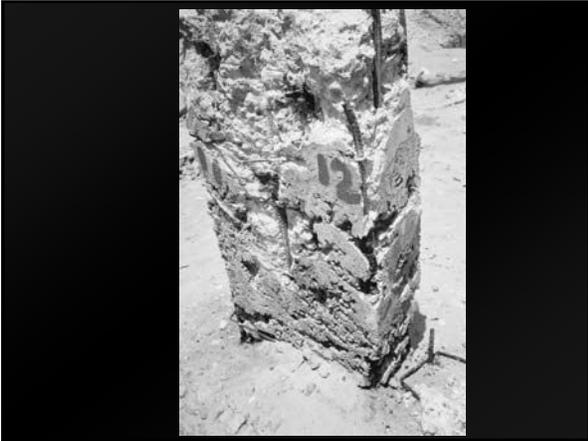
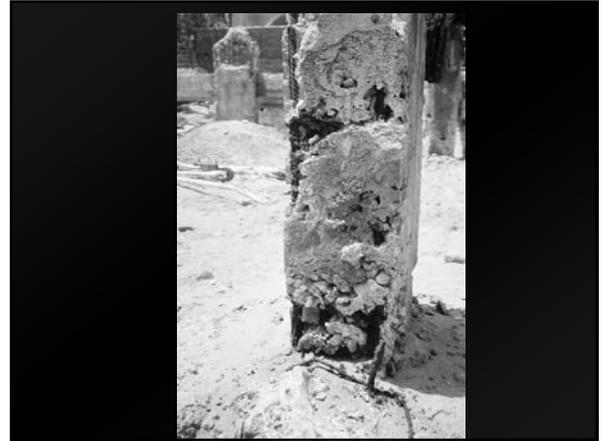
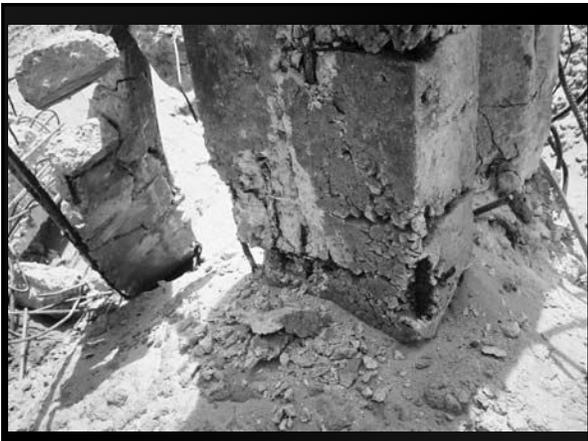
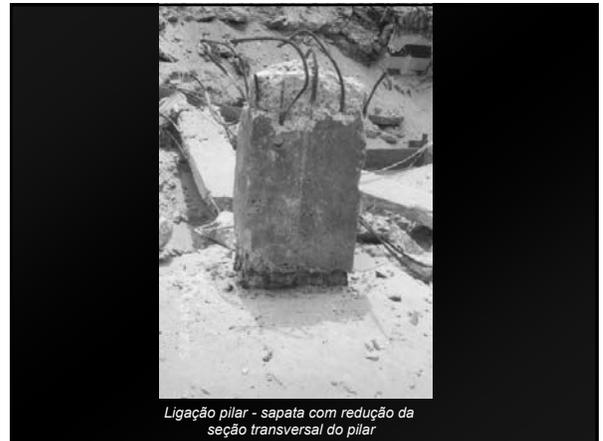
Ligação pilar - sapata com redução da seção transversal do pilar

1. Projetista → concepção do projeto;
2. Projetista → especificar manutenção;
3. Proprietário → realizar manutenção.

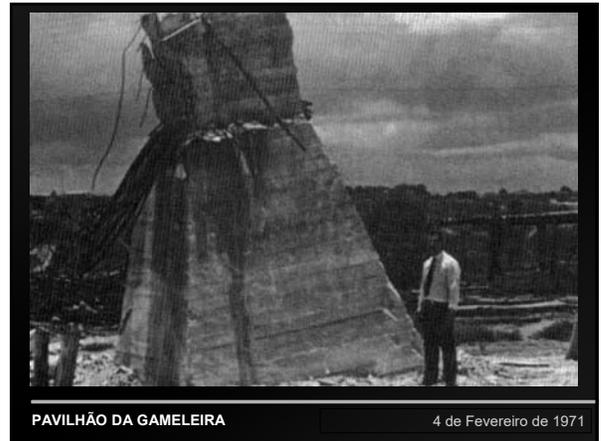
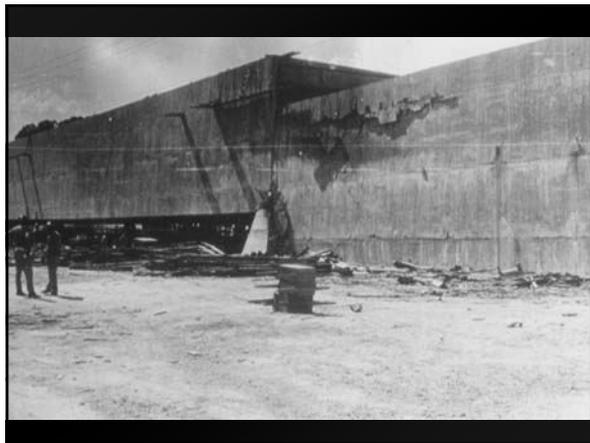
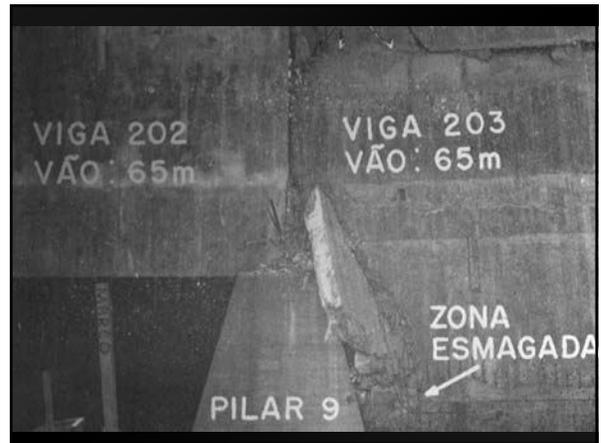
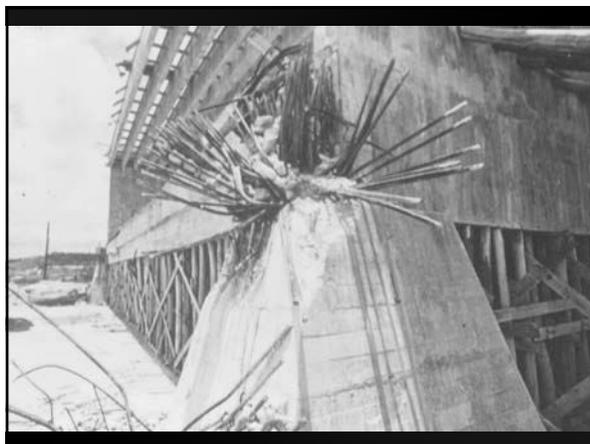
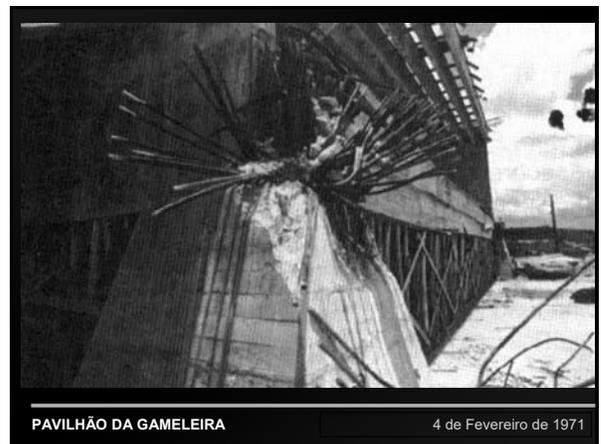
1. Fissuras nas vigas, inclinadas
finas e próximas dos apoios;

2. Escoramento “preso”;

Ausência plano de descimbramento

Pilares com até 2.850 tf

1. Projetista → concepção do projeto;
2. Projetista → detalhamento da armadura;
3. Projetista → plano descimbramento;
4. Construtor → respeito aos sintomas;
5. Construtor → Conhecer o projeto (flechas, fissuras, estabilidade geral, congestionamento das armaduras, etc.);
6. Fiscalização → fissuras de cisalhamento são de pequena abertura;
