VII JORNADAS INTERNACIONALES DEL CONCRETO ARMADO

## Análisis de Accidentes en Estructuras de Concreto

**Paulo Helene**  
 Ing. Prof. Dr. Catedrático de la Universidad de São Paulo  
 Miembro de la fib(CEB-FIP) Service Life Model Code  
 Coordinador de la Red Rehabilitar CYTED  
 Presidente do IBRACON

Mérida, 19 de abril de 2007

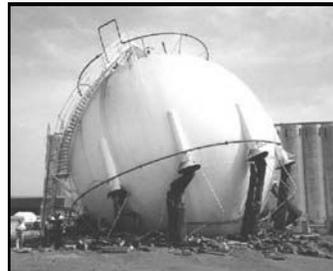
As colunas não suportaram o peso e a esfera nem estava cheia (75%). Uma vítima fatal.

Após o acidente, foram realizadas inspeções com medições de espessuras que indicaram valores alarmantes, com reduções de espessuras de 5 a 8mm. Também foram encontrados buracos de corrosão com até 10cm<sup>2</sup>.

- Severa corrosão nas colunas de suporte devido à infiltração de água internamente à proteção contra fogo “Fire Proofing”;
- Os defletores de água, instalados no topo das colunas foram mal projetados, permitindo a infiltração de água;
- As inspeções anteriores, de manutenção preventiva, não identificaram o problema que indicassem a proximidade do colapso.

**uma péssima manutenção preventiva.**

Nas contratações dos serviços de inspeção e manutenção preventiva é de suma importância pesquisar sobre a competência da contratada para realização das inspeções, ensaios, análises e intervenções preventivas ou corretivas.

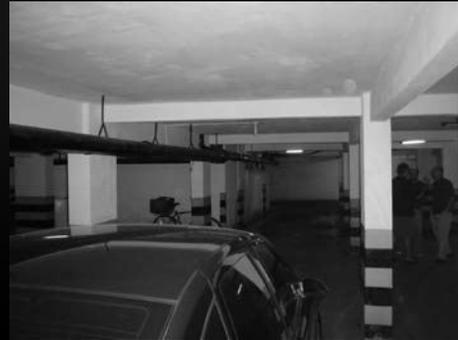
Vista geral do subsolo

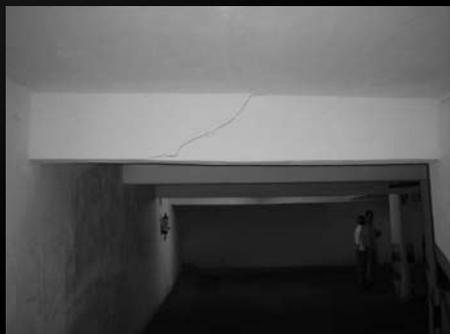
Trinca na viga do teto do subsolo junto ao res. inferior

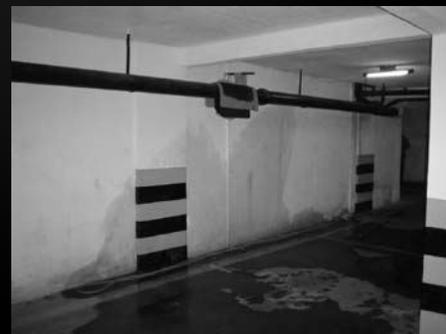
Vista geral do reservatório inferior e alagamento

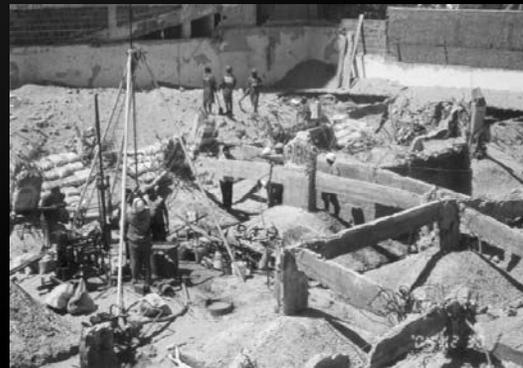
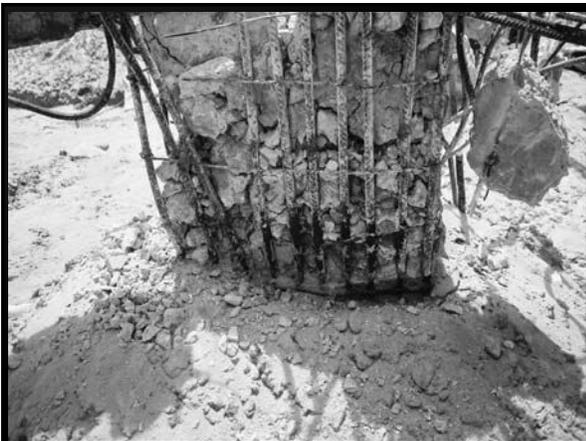
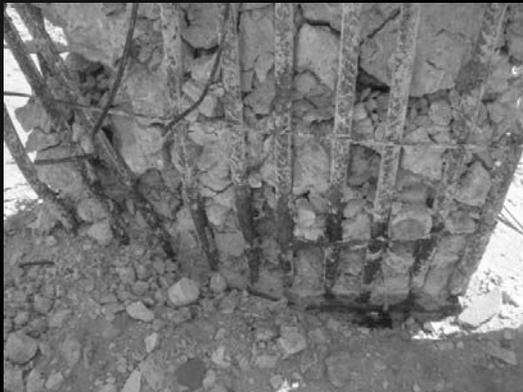
Corrosão dos estribos e flambagem da armadura

1. Projetista → concepção do projeto;
2. Projetista → especificar manutenção;
3. Proprietário → realizar manutenção.

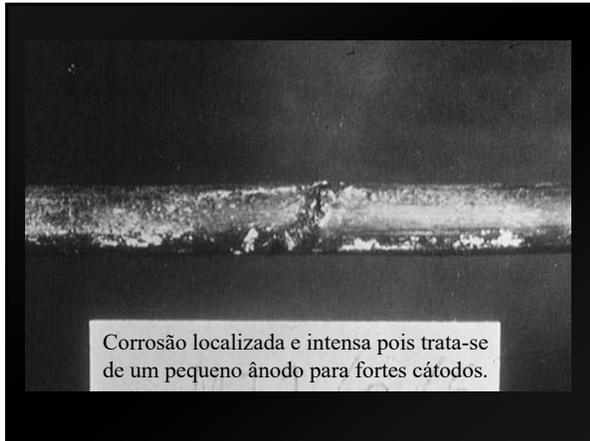
Corrosão localizada e intensa pois trata-se de um pequeno ânodo para fortes cátodos.

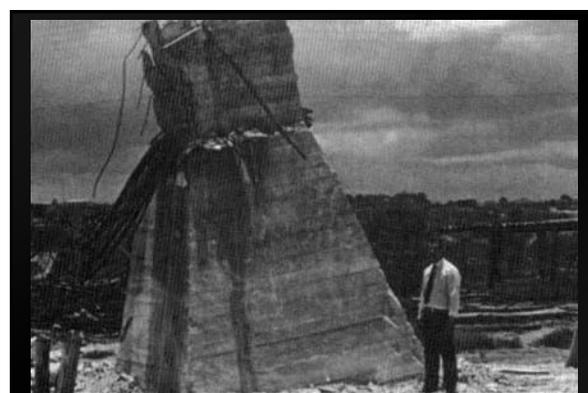
1. Fissuras nas vigas, inclinadas finas e próximas dos apoios;
2. Escoramento “preso”;

*Ausência plano de descimbramento*  
*Pilares com até 2.850 tf*
