**Estanqueidade e  
Reabilitação de uma  
Cobertura de Concreto**

**Eng. Paulo Helene**  
MSc. PhD. Prof. Titular da Universidade de São Paulo  
Coordenador Internacional de la Red REHABILITAR CYTED  
Miembro de Red Prevenir-ALCONPAT. CIAM  
Vice-Presidente do IBRACON

**Edifício  
“Vilanova Artigas”  
Prédio da FAU.USP**

*Estudo de Caso*

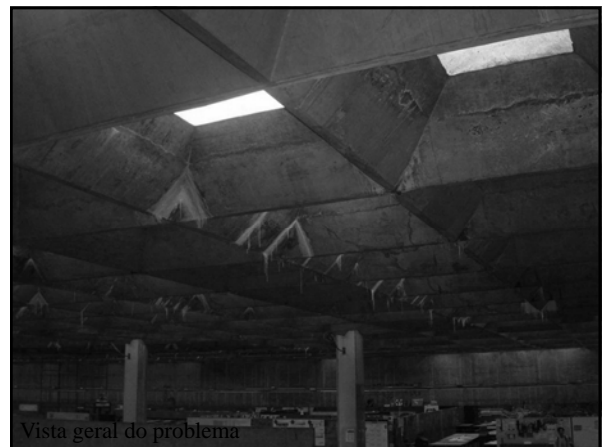
✓ Ocorrência generalizada de eflorescências e estalactites na face inferior da laje estrutural de cobertura

Há necessidade de reabilitar e proteger a superfície inferior da laje de cobertura em concreto aparente

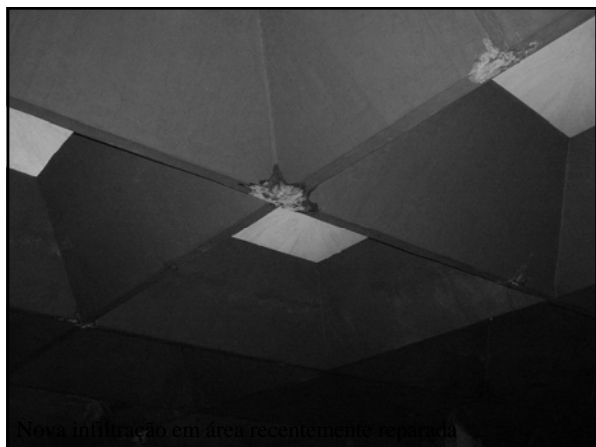
✓ Em pontos isolados da face inferior da laje existe a ocorrência de corrosão de armaduras

Há necessidade de reparos e reabilitação de armaduras corroídas na laje de cobertura (face inferior e superior);

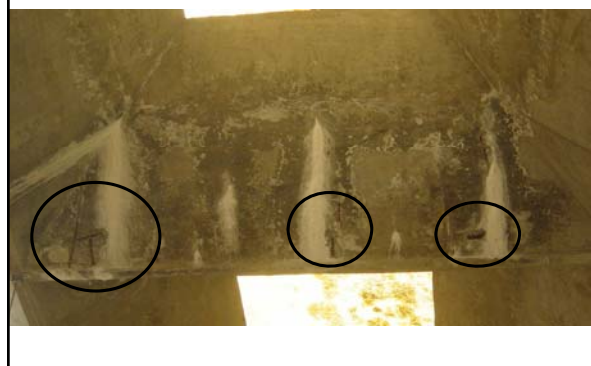
✓ Colapso do sistema de impermeabilização atual

Há necessidade de instalação de um novo sistema de impermeabilização/estanqueidade na laje de cobertura;

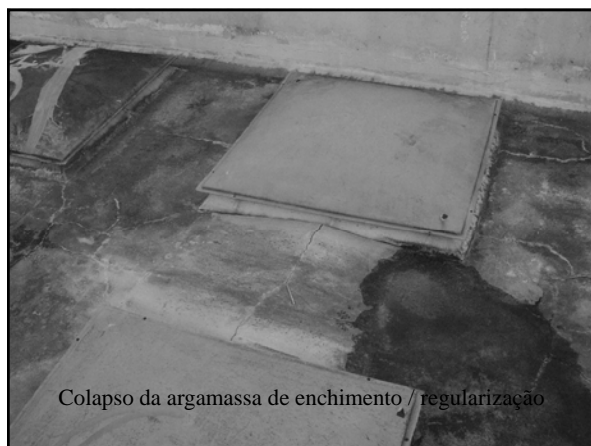
✓ Poças de água por insuficiência do caimento

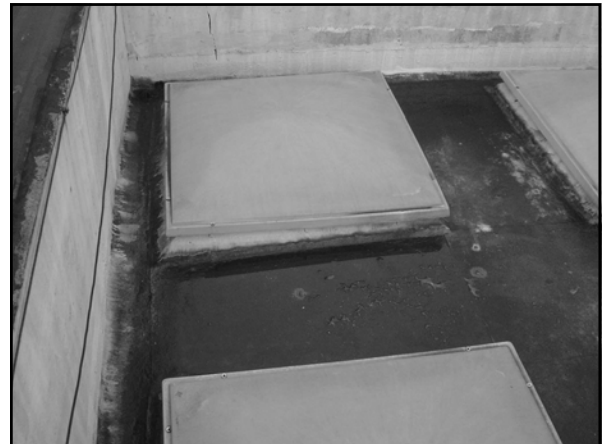
✓ Corrosão de armaduras nas vigas estruturais invertidas

Há necessidade de reparos e reabilitação de armaduras corroídas nas vigas invertidas de sustentação da cobertura

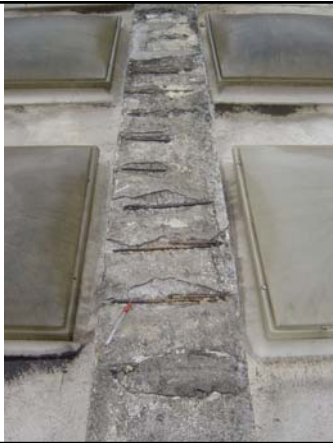
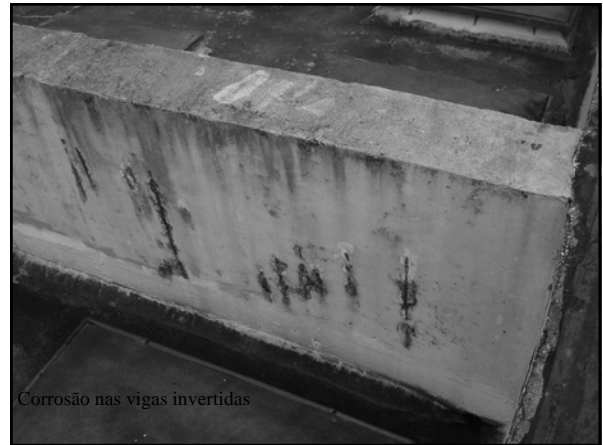
Corrosão nas vigas invertidas

✓ Estribos rompidos por corrosão

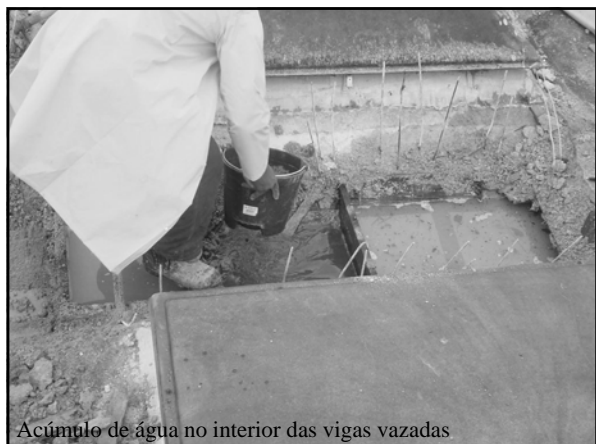
Acúmulo de água no interior das vigas vazadas

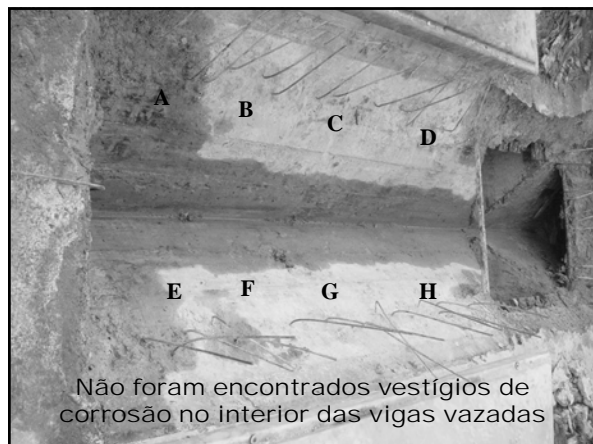
Não foram encontrados vestígios de corrosão no interior das vigas vazadas

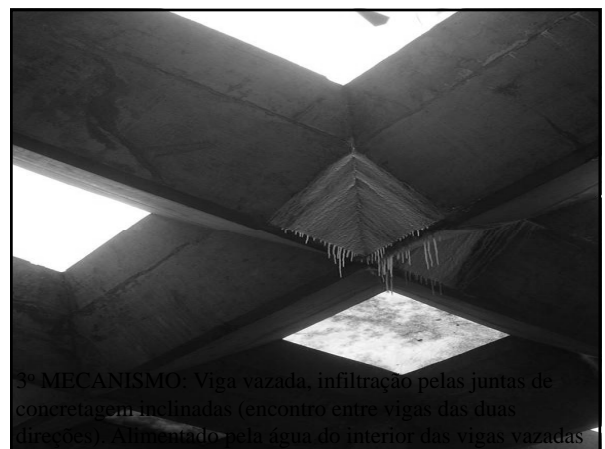
Infiltração e percolação em juntas de concretagem inclinadas (intersecção de duas vigas vazadas em posição ortogonal).

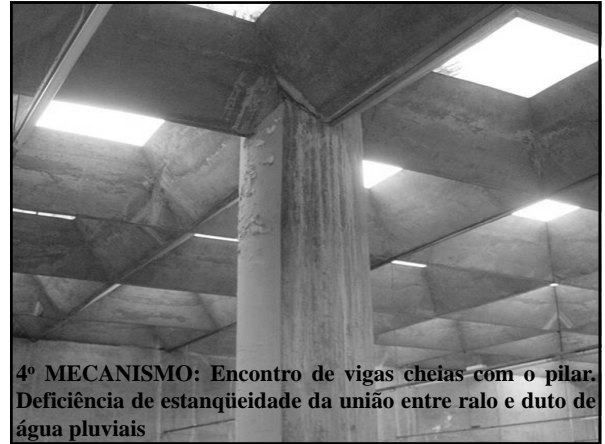
4º MECANISMO: Encontro de vigas cheias com o pilar. Deficiência de estanqueidade da união entre ralo e duto de água pluviais

Há necessidade de revisar e reabilitar o sistema de coleta de águas pluviais.
