Projeto e especificação técnica dos serviços de reabilitação da estrutura de concreto armado da FAU.USP

Prof. Paulo Helene
Eng. Carlos Brites
PhD Engenharia Ltda.

Data: 05/07/2010

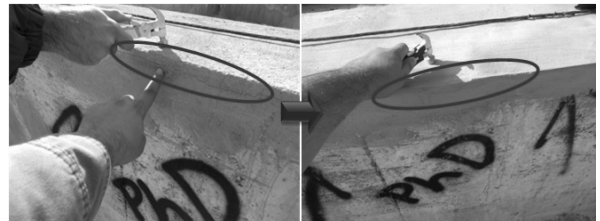
Reabilitação das faces das vigas invertidas

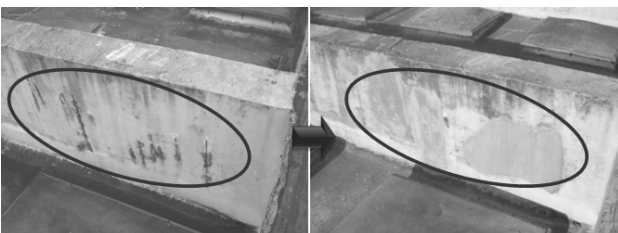
Reabilitação das faces das vigas invertidas

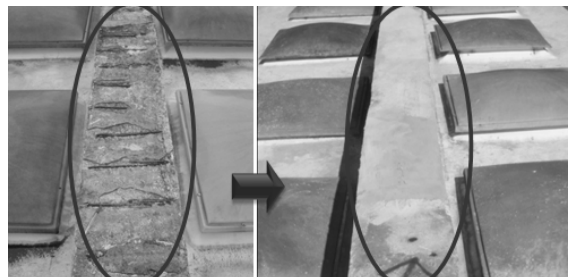
Reabilitação das faces das vigas invertidas

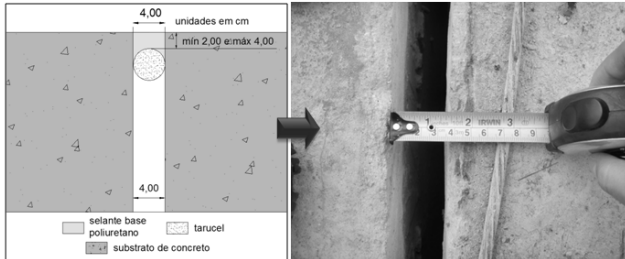
Reabilitação das juntas de dilatação

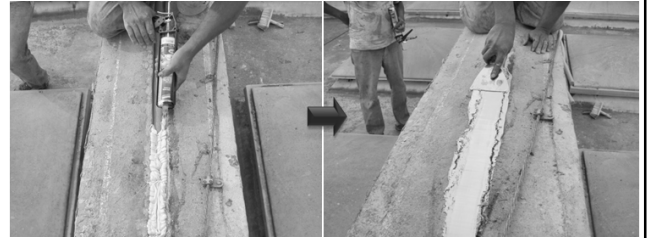
Reabilitação das juntas de dilatação

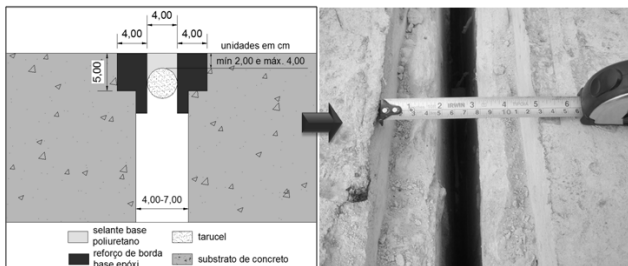
Reabilitação das juntas de dilatação

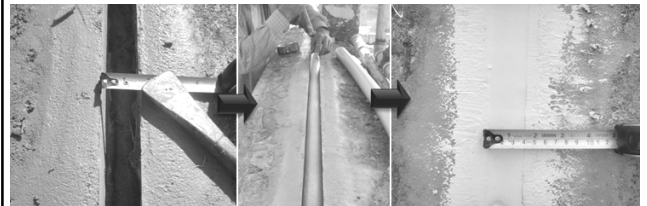
Reabilitação das juntas de dilatação

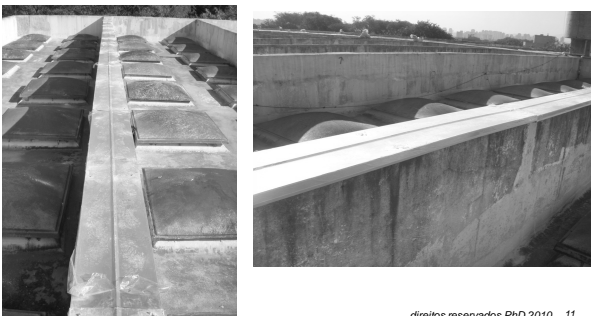
Instalação dos chapins em alumínio (e=2,5mm)

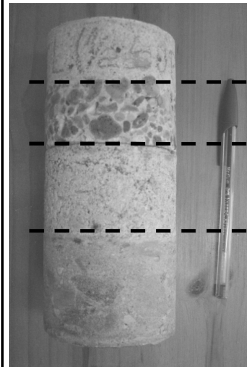
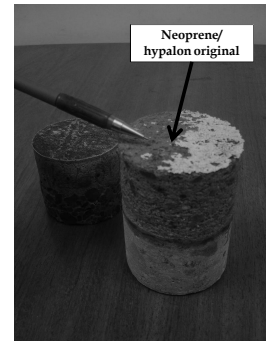
sobreposição de camadas

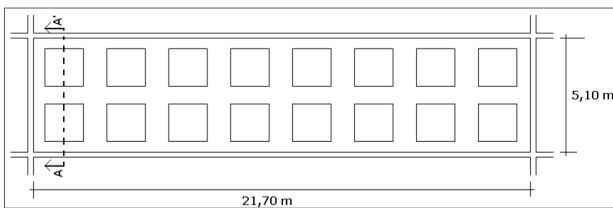
vigas com caixão perdido cheias de água

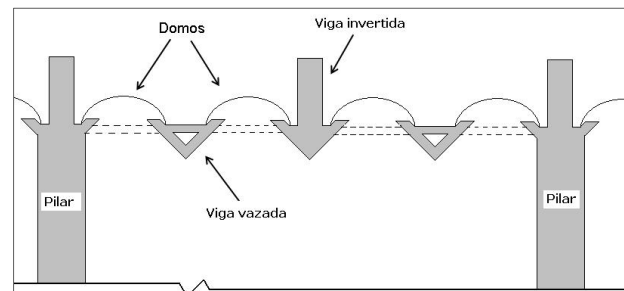
vigas com caixão perdido cheias de água

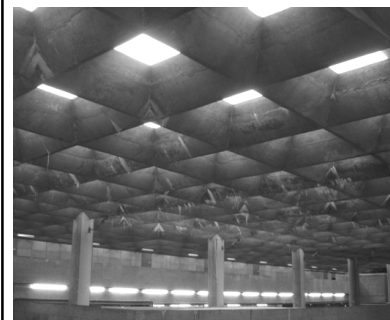
eflorescências generalizadas

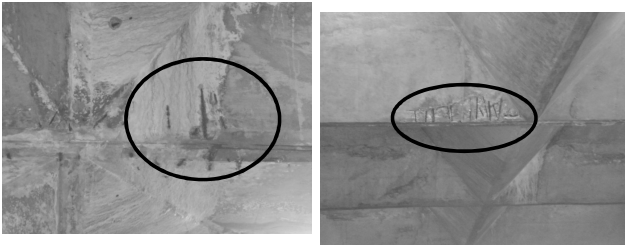
presença de corrosão de armaduras

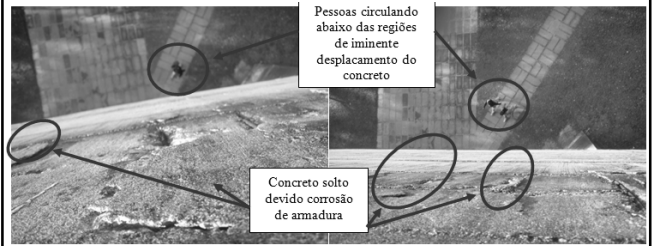
Pessoas circulando
abaixo das regiões
de iminente
deslocamento do
concreto

Concreto solto
devido corrosão
de armadura

presença de corrosão de armaduras

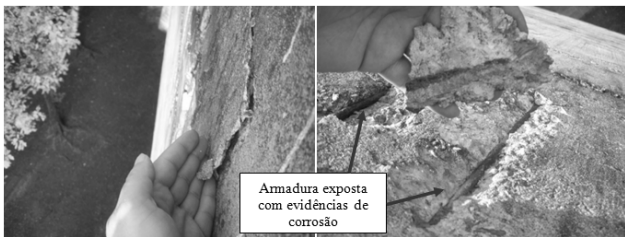
Armadura exposta
com evidências de
corrosão

concreto "solto"

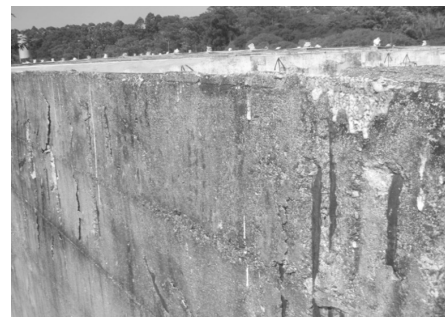
armadura exposta

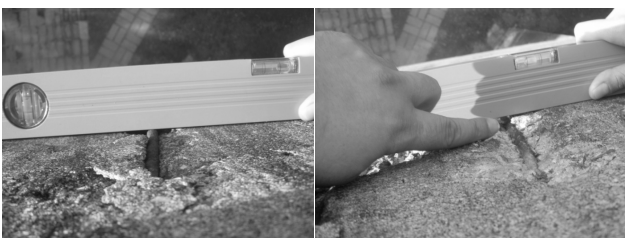
baixo cobrimento

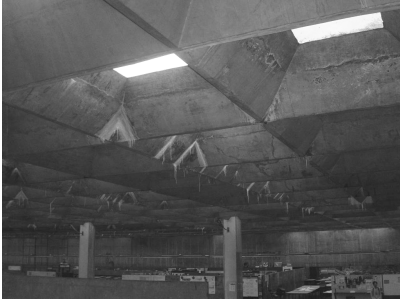
1º Mecanismo: Viga cheia, onde aparece a maior parte das eflorescências pelas fissuras de flexão

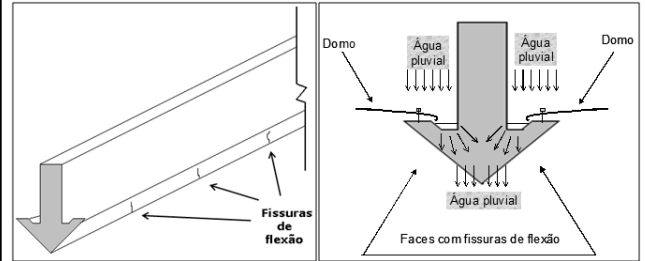
Ilustração da infiltração e percolação de água pelas fissuras de flexão das vigas "cheias", invertidas de sustentação da cobertura

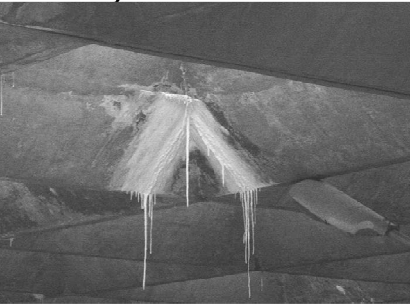
2º Mecanismo: Junta de concretagem horizontal entre a laje e o início do domo

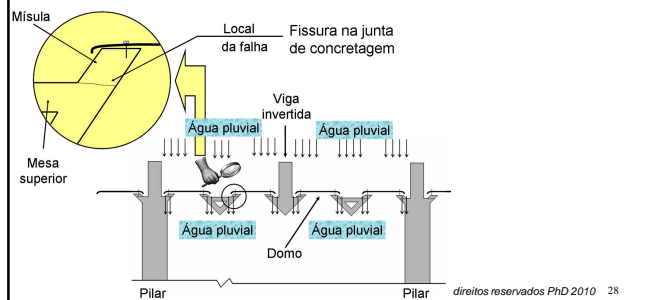
Ilustração da infiltração e percolação de água pluvial através das juntas horizontais de concretagem, entre mesa superior da laje e arranque ou mísula que serve de apoio ao domo

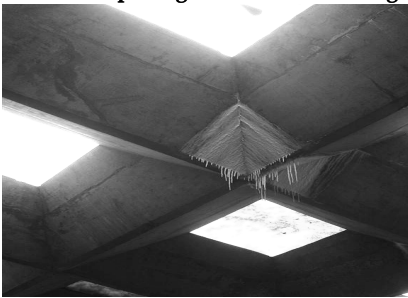
3º Mecanismo: Viga vazada, infiltração pelas juntas de concretagem inclinadas (encontro entre vigas das duas direções). Alimentado pela água do interior das vigas vazadas

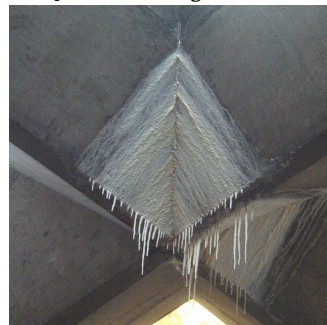
Infiltração e percolação em juntas de concretagem inclinadas (intersecção de duas vigas vazadas em posição ortogonal).

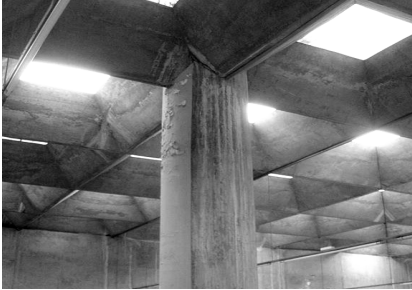
4º MECANISMO: Encontro de vigas cheias com o pilar. Deficiência de estanqueidade da união entre ralo e duto de água pluviais

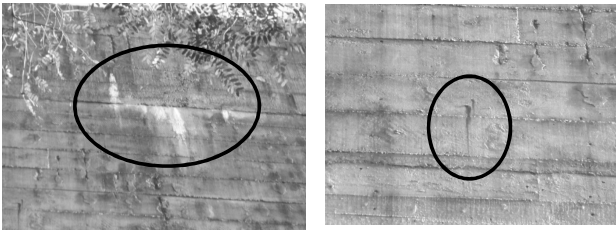
ingresso de água através do concreto poroso e desprotegido

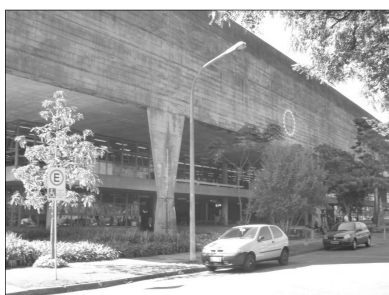
muito complexo: parâmetros estéticos

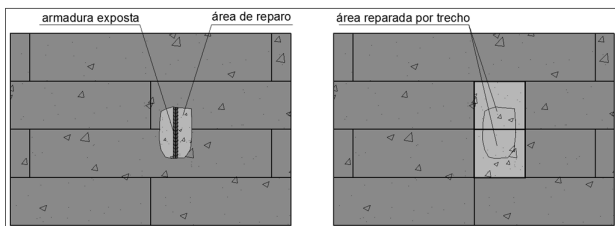
reparos conjugados: partido arquitetônico

- Procedimento especial de reparação (adição de cimento branco/alvaiade) e artesanal (imitação textura)
