# Edifício “Vilanova Artigas”

***Projeto e especificação técnica dos serviços de reabilitação da  
estrutura de concreto armado da FAU.USP***

Eng. Carlos Brites  
Enga. Juliana Antunes  
Prof. Paulo Helene

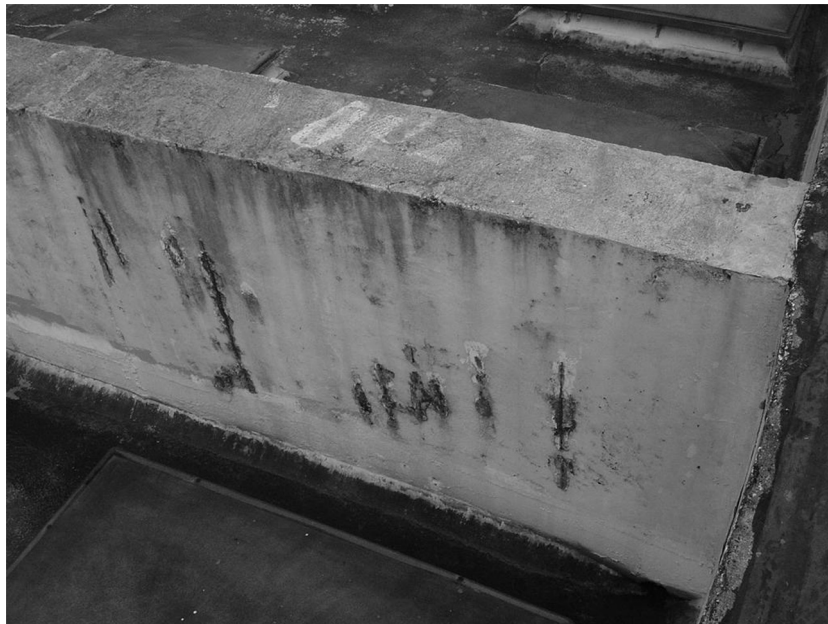
## **Corrosão nas vigas invertidas**

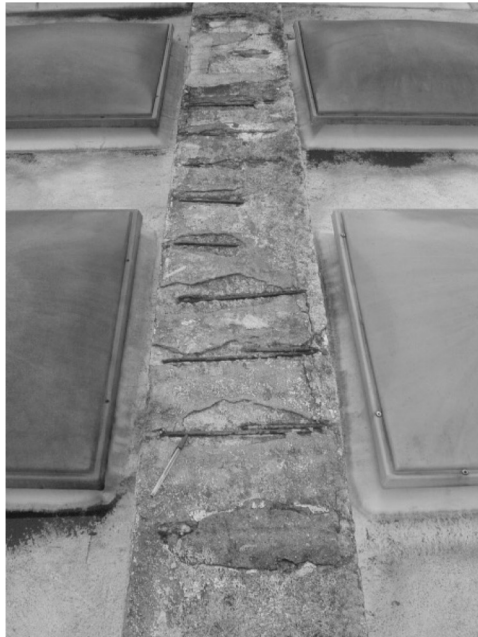
## **Corrosão de armaduras nas vigas estruturais invertidas**

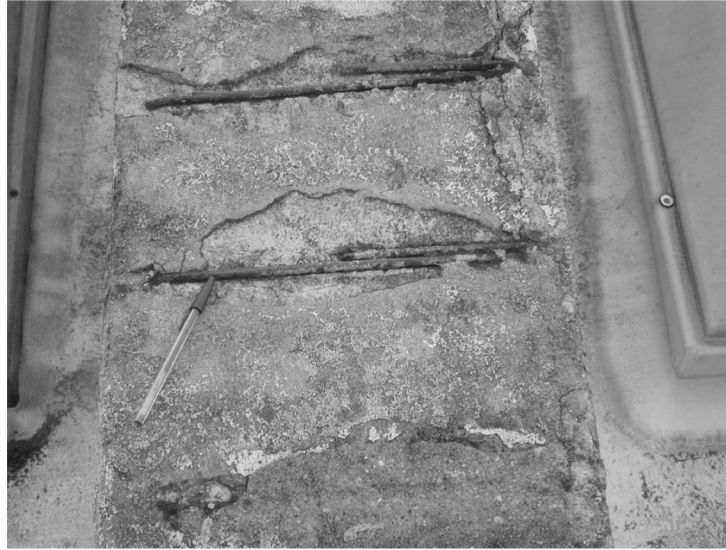
## **Estribos rompidos por corrosão**

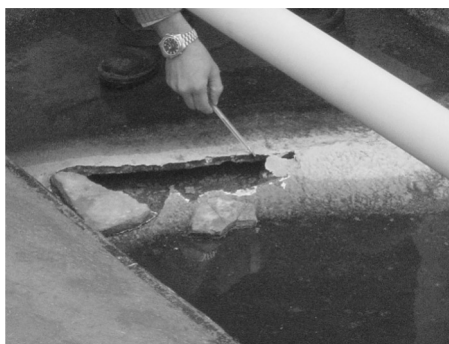
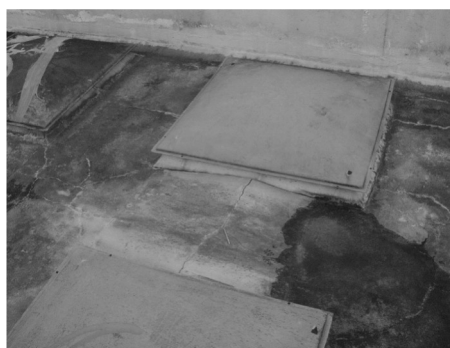
**sistema de impermeabilização  
rompido em diversos pontos**

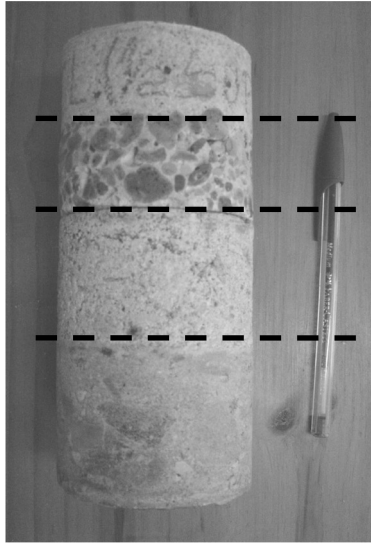
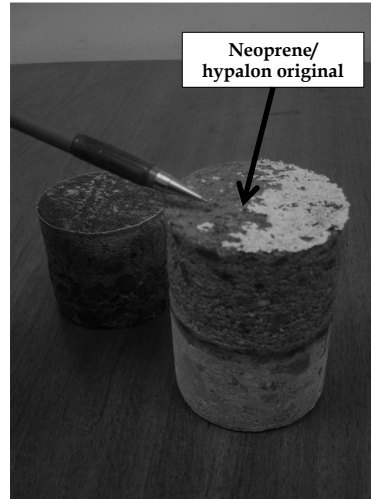
**sobreposição de camadas**

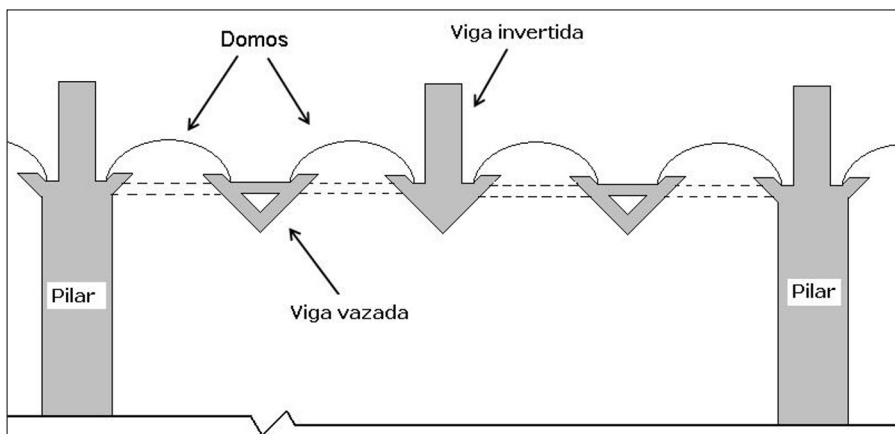
**vigas com caixão perdido cheias de água**

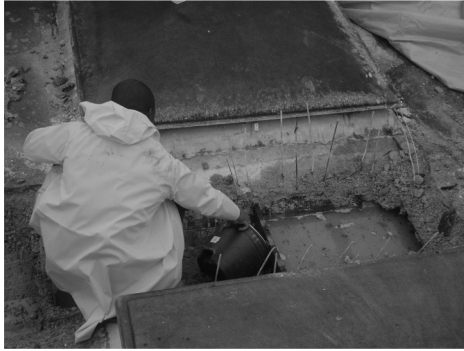
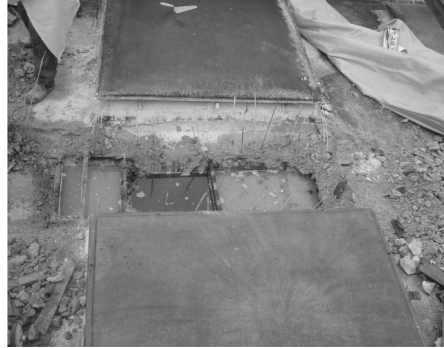
**vigas com caixão  
perdido cheias de água**

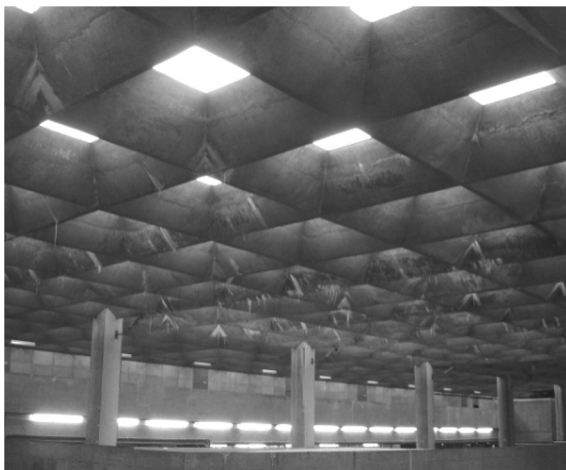
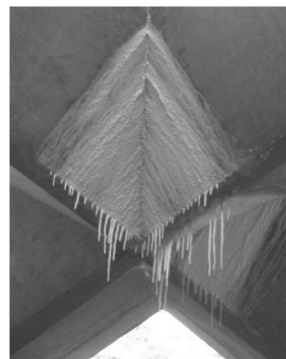
**eflorescências generalizadas**

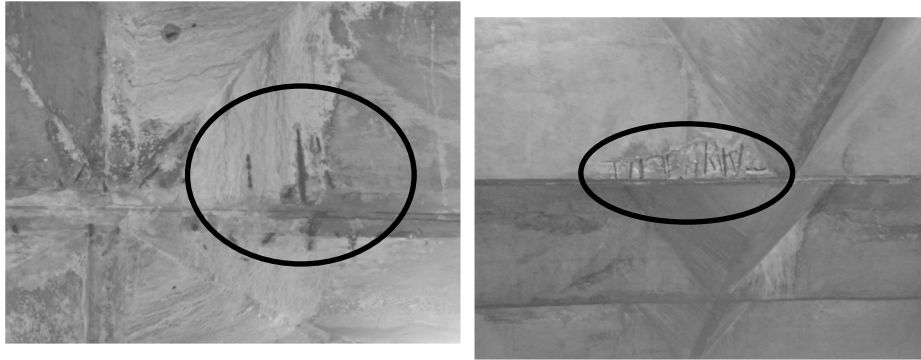
**presença de corrosão de armaduras**

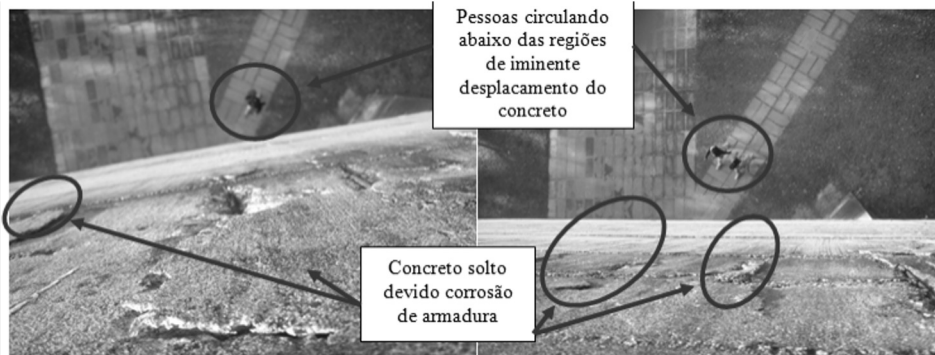
**presença de corrosão de armaduras**

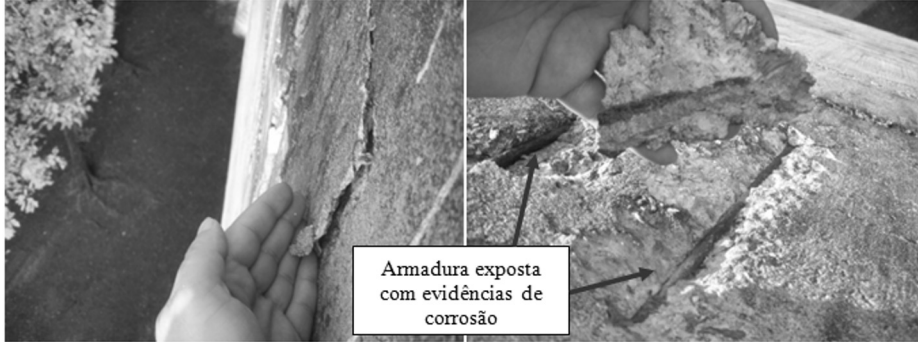
**concreto "solto"**

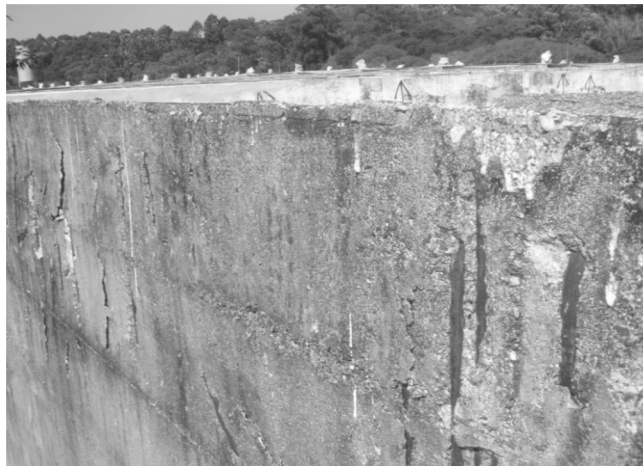
**armadura exposta**

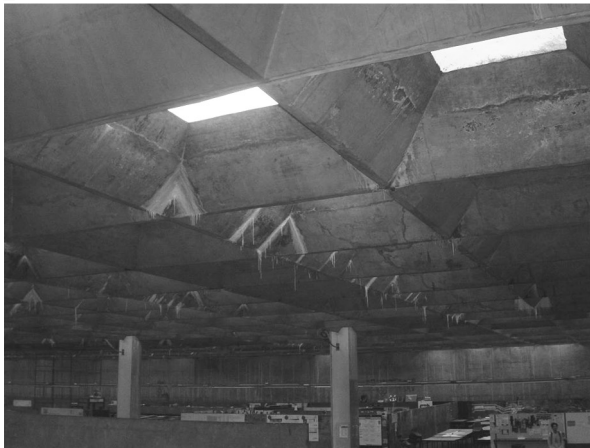
**1º Mecanismo: Viga cheia, onde aparece a maior parte das eflorescências pelas fissuras de flexão**

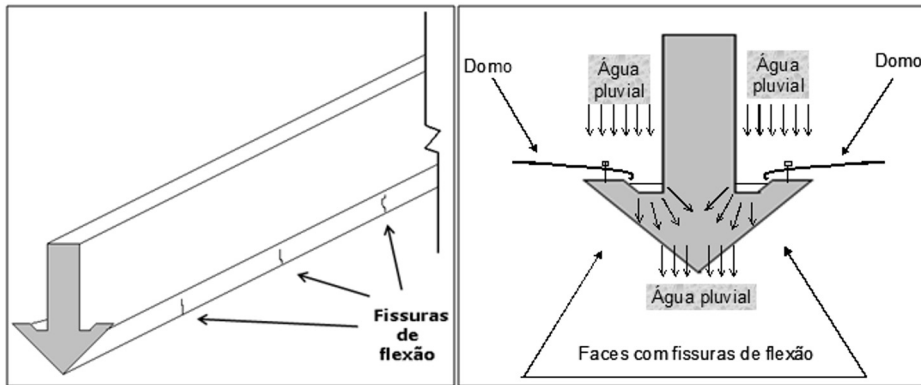
Ilustração da infiltração e percolação de água pelas fissuras de flexão das vigas "cheias", invertidas de sustentação da cobertura

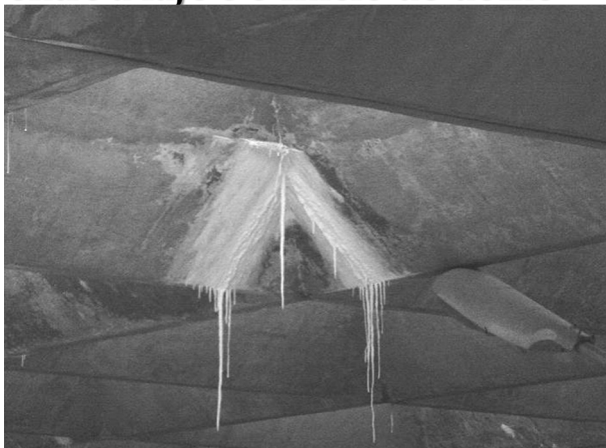
2º Mecanismo: Junta de concretagem horizontal entre a laje e o início do domo

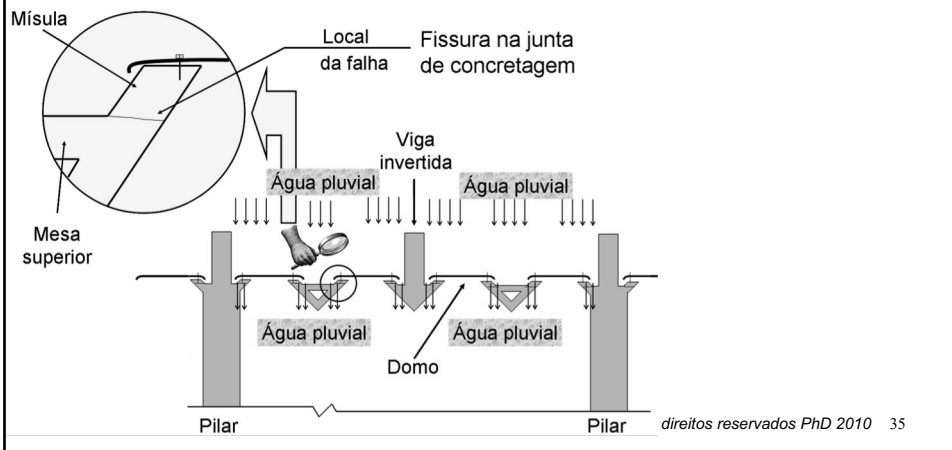
Ilustração da infiltração e percolação de água pluvial através das juntas horizontais de concretagem, entre mesa superior da laje e arranque ou mísula que serve de apoio ao domo

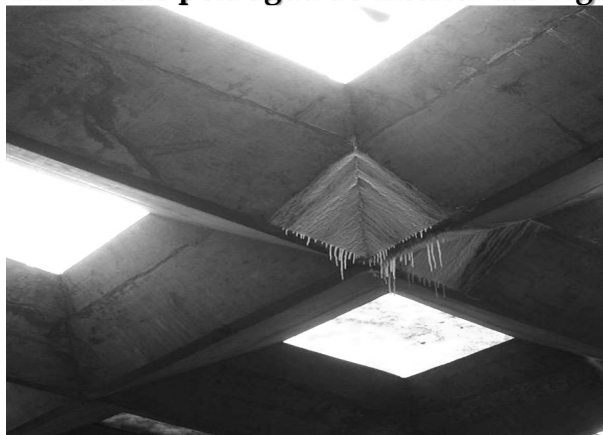
3º Mecanismo: Viga vazada, infiltração pelas juntas de concretagem inclinadas (encontro entre vigas das duas direções). Alimentado pela água do interior das vigas vazadas

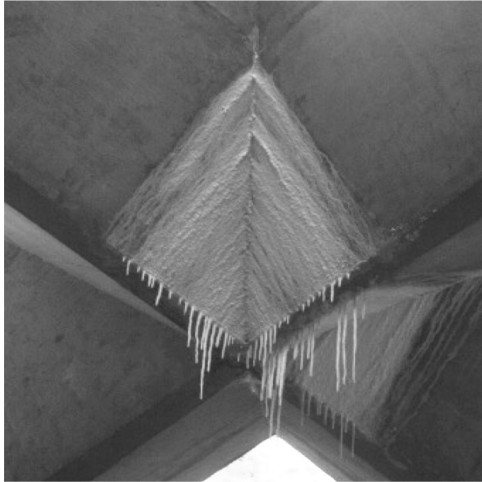
Infiltração e percolação em juntas de concretagem inclinadas (intersecção de duas vigas vazadas em posição ortogonal).

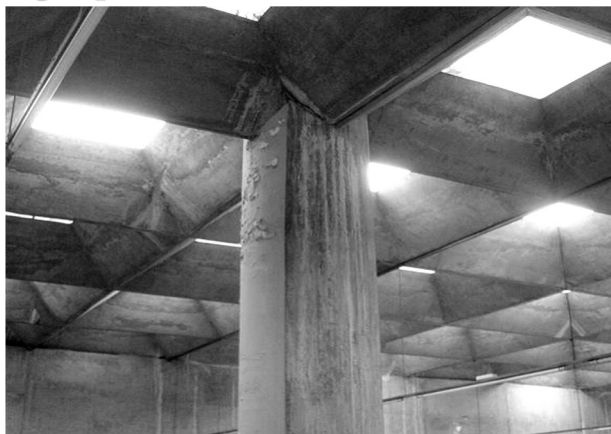
4º MECANISMO: Encontro de vigas cheias com o pilar. Deficiência de estanqueidade da união entre ralo e duto de água pluviais

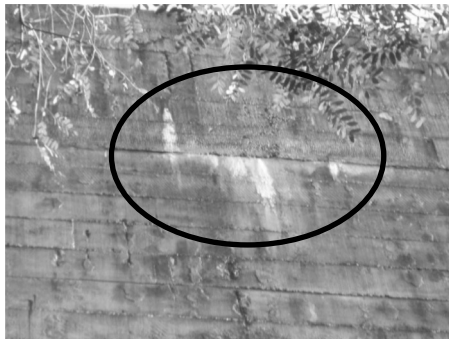
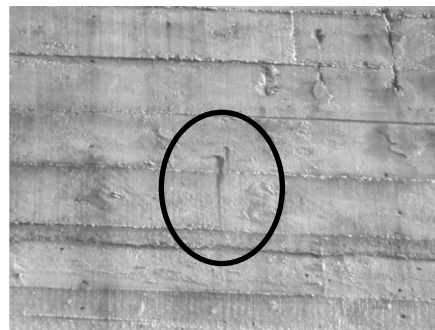
**Efloração e manchas de  
corrosão**

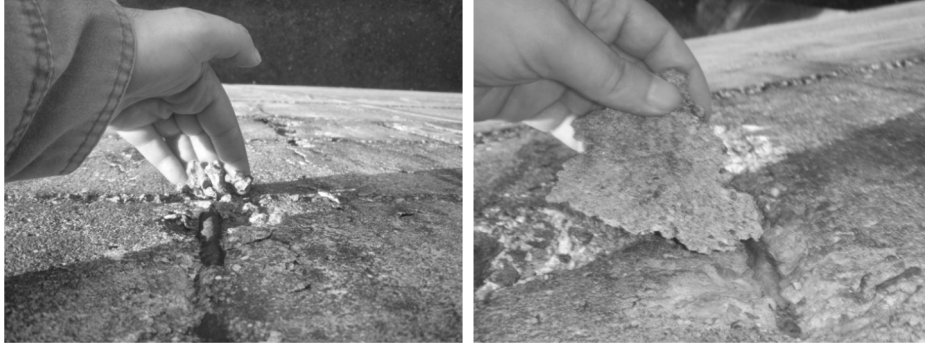
**presença de corrosão intensificada pelo  
baixo cobrimento**
