Projeto de Estanqueidade de uma Cobertura

Paulo Helene

07 de agosto de 2010

Edifício Vilanova Artigas Prédio da FAU.USP

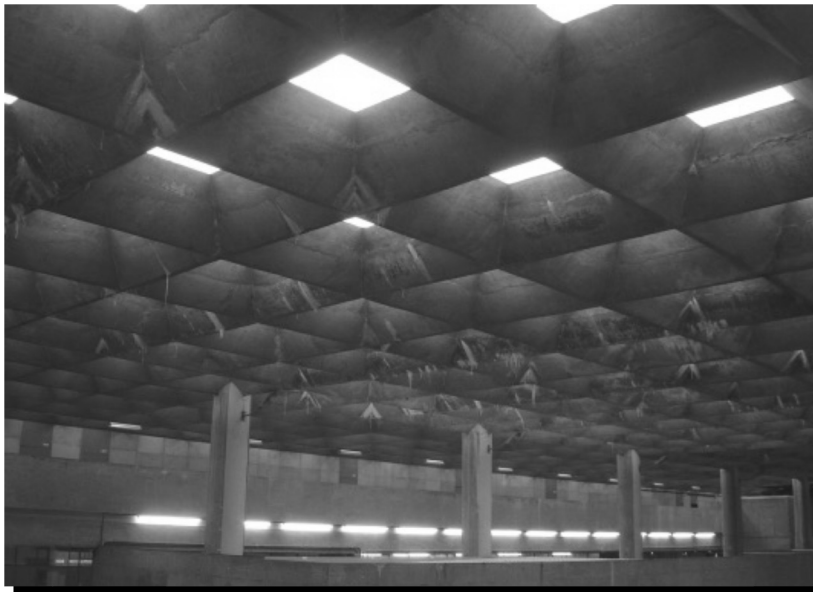
✓ Ocorrência generalizada de eflorescências e estalactites na face inferior da laje estrutural de cobertura

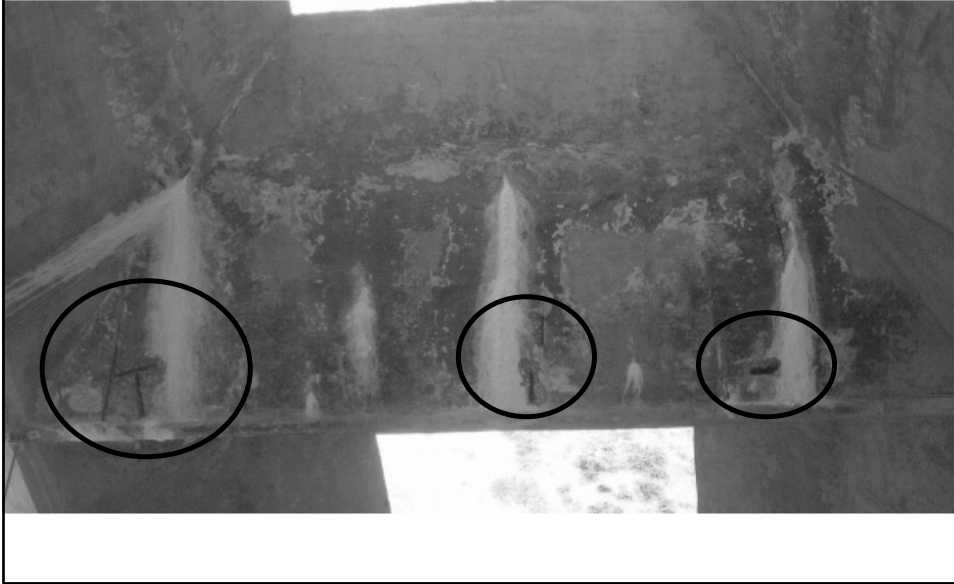
✓ Em pontos isolados da face inferior da laje de cobertura (teto) existe a ocorrência de corrosão de armaduras

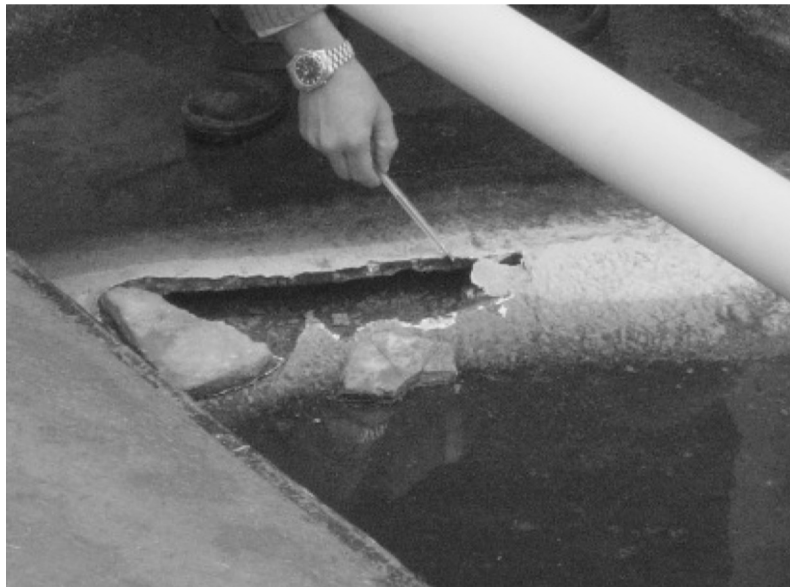
✓ Colapso do sistema de impermeabilização atual

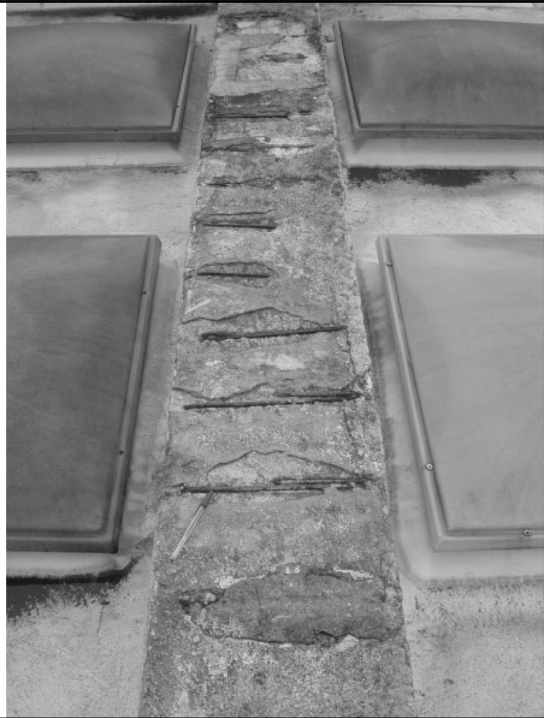
✓ Corrosão de
armaduras nas vigas
estruturais invertidas

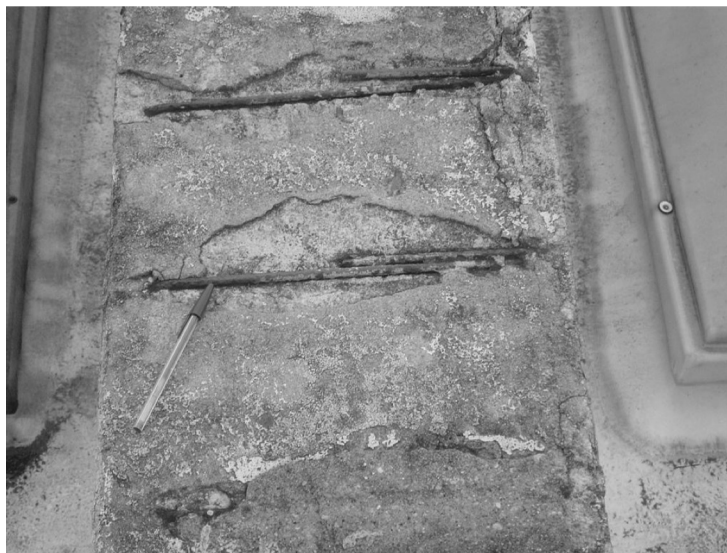
✓ Estribos rompidos por corrosão

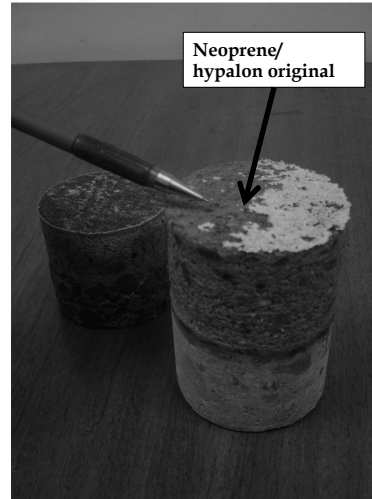
Inspeção (face superior)

sobreposição de camadas

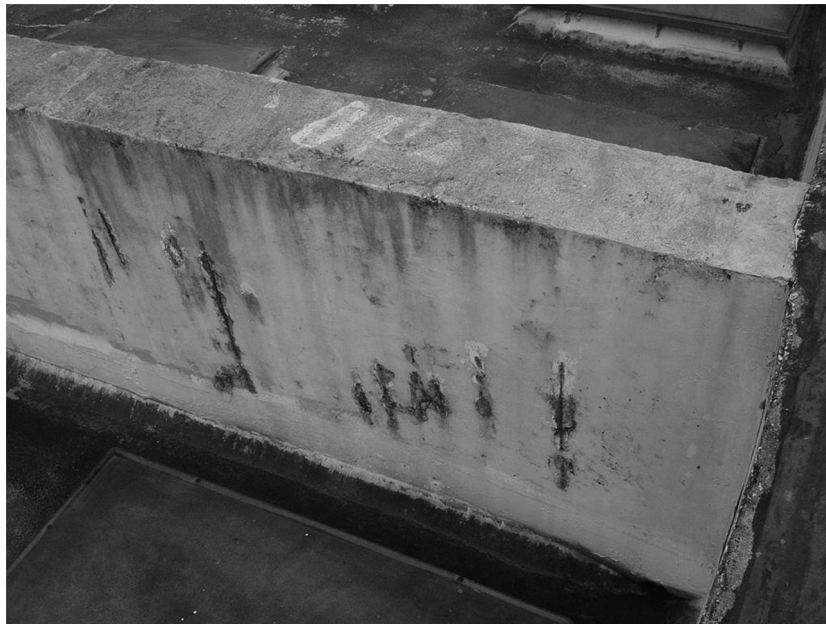
Corrosão nas vigas invertidas
