Entendendo a razão das manifestações patológicas prediais. Estudo de caso: Prédio da FAU/USP

Paulo Helene

Edifício Vilanova Artigas Prédio da FAU.USP

Profa. Dra. Fabiana Lopes de Oliveira
"AUT139 Razão e Ser das Manifestações Patológicas Prediais"
Departamento de Tecnologia

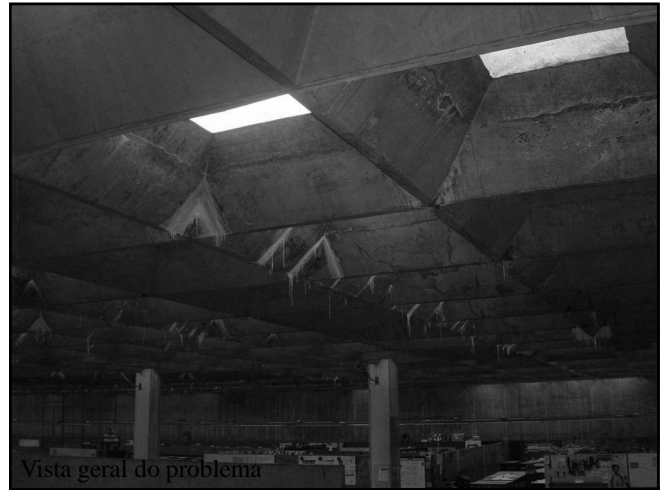
✓ Ocorrência generalizada de eflorescências e estalactites na face inferior da laje estrutural de cobertura

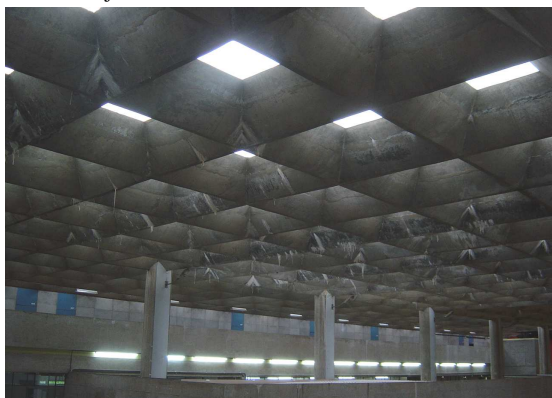
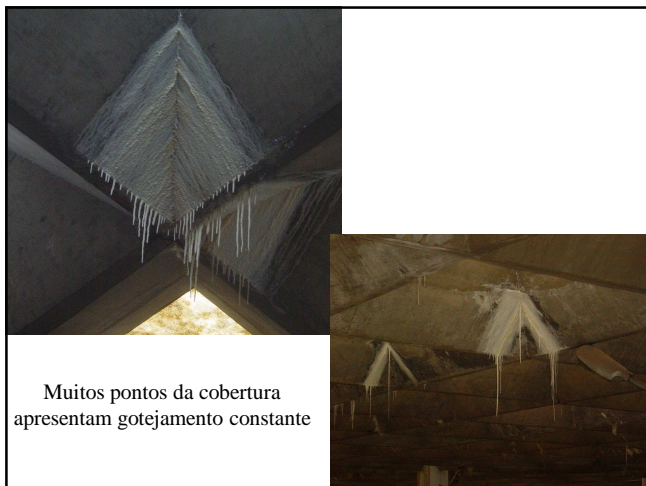
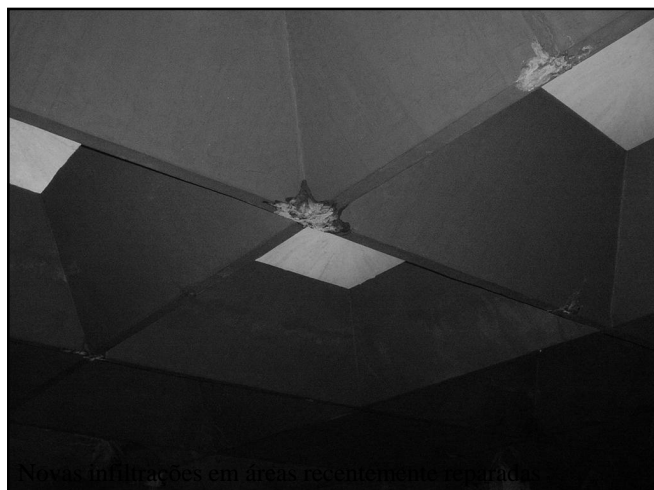
✓ Em pontos isolados da face inferior da laje de cobertura (teto) existe a ocorrência de corrosão de armaduras

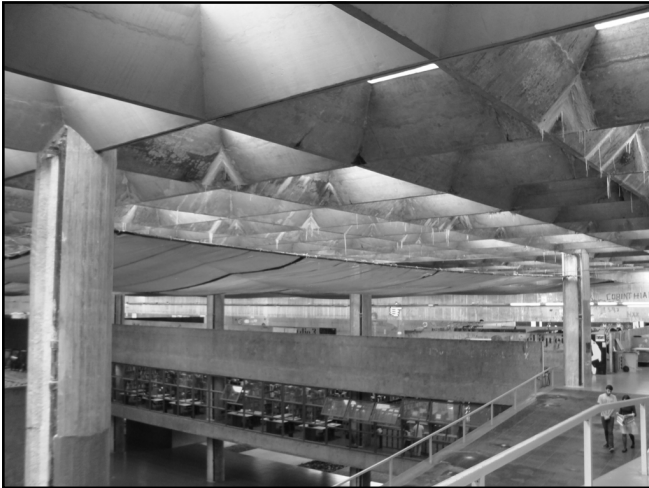
✓ Colapso do sistema de impermeabilização atual

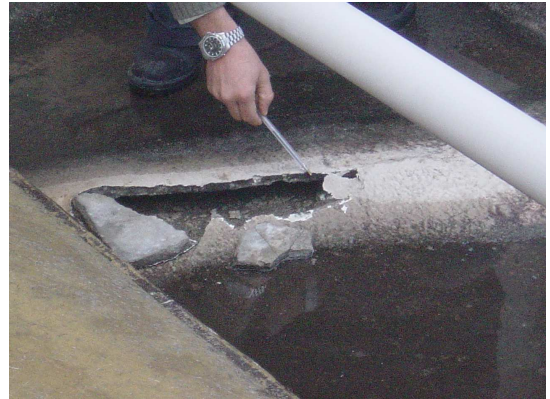
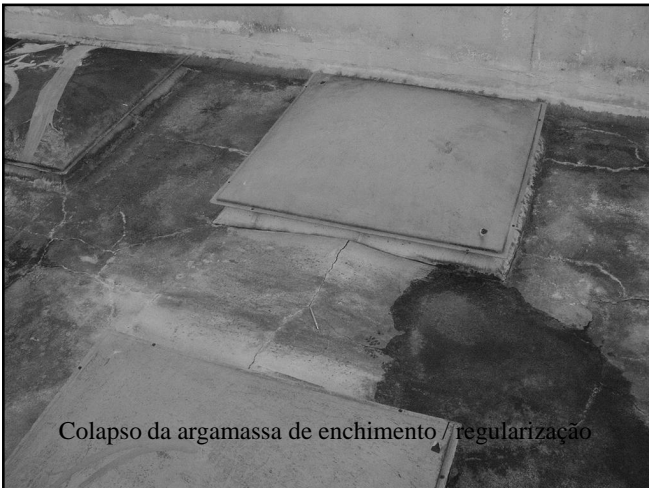
Colapso da argamassa de enchimento / regularização

✓ Poças de água por insuficiência do caimento

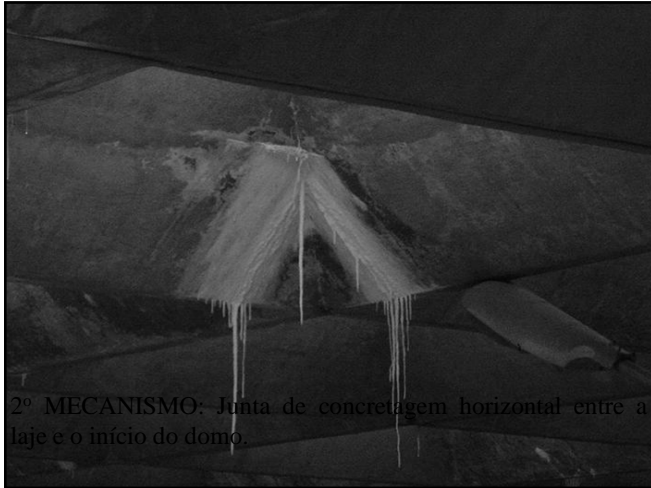
2º MECANISMO: Junta de concretagem horizontal entre a laje e o início do domo.

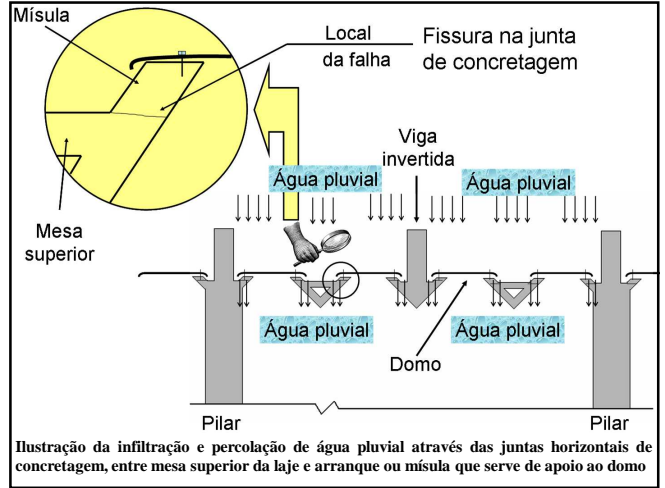
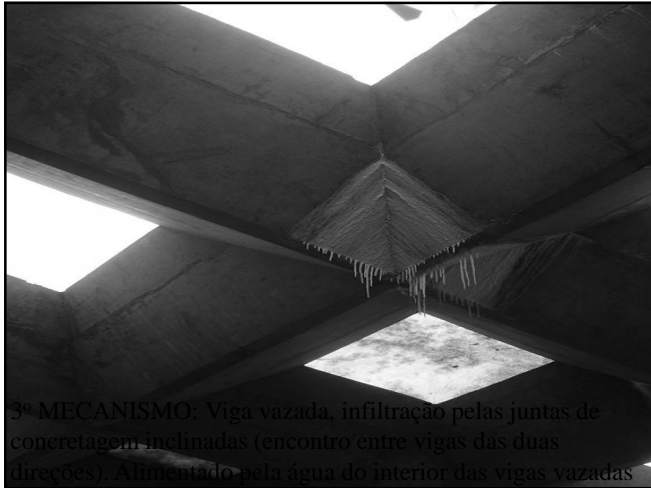
3º MECANISMO: Viga vazada, infiltração pelas juntas de concretagem inclinadas (encontro entre vigas das duas direções). Alimentado pela água do interior das vigas vazadas

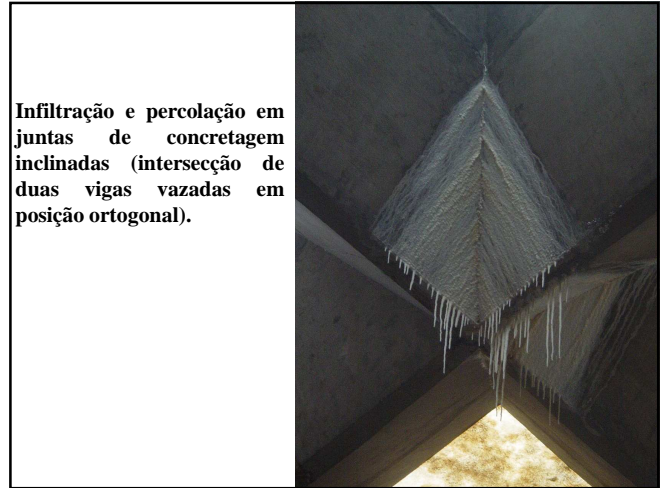
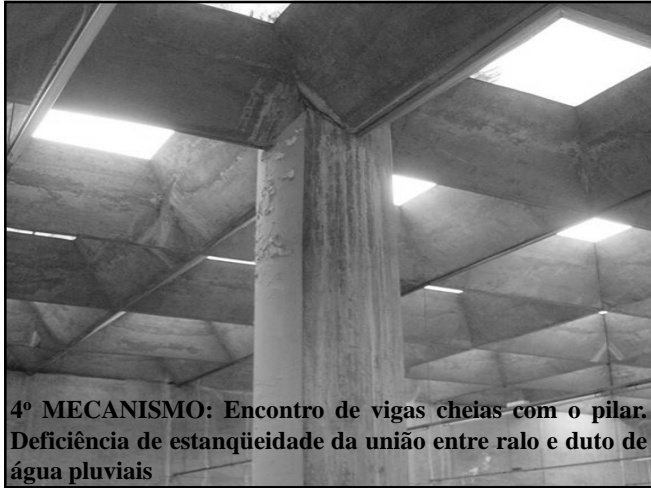
4º MECANISMO: Encontro de vigas cheias com o pilar. Deficiência de estanqueidade da união entre ralo e duto de água pluviais

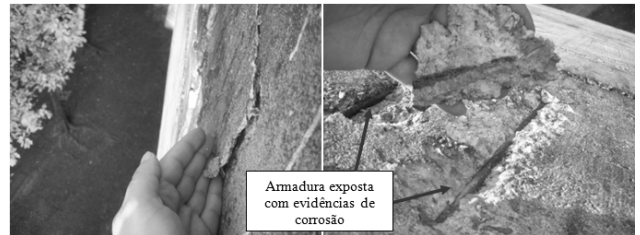
Armadura exposta
com evidências de
corrosão

40 anos de idade...

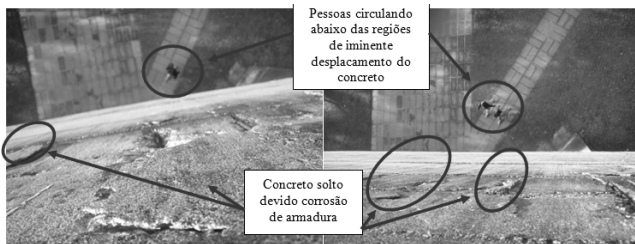
Pessoas circulando
abaixo das regiões
de iminente
deslocamento do
concreto

Concreto solto
devido corrosão
de armadura

risco de vida (não é a útil)

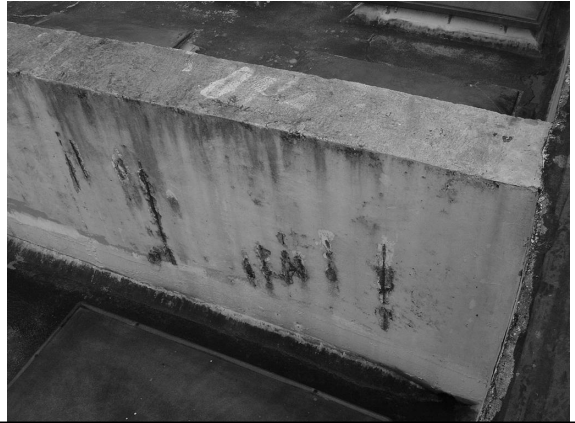
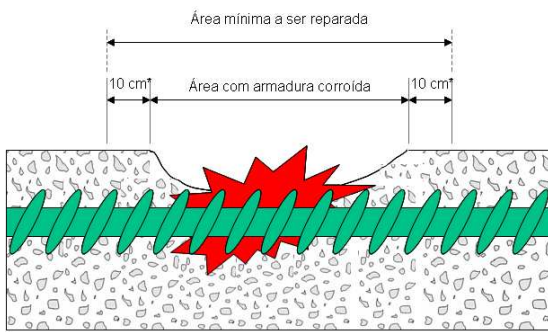
Corrosão nas vigas invertidas

* Região com armadura sem corrosão

Area de reparo mínima a ser executada

-- Escarificação do concreto contaminado, com martetele eletromecânico

Preenchimento com graute ou argamassa de alta resistência

Fôrmas tipo cachimbo
