**Patologia das  
Estruturas de  
Concreto  
FAG  
Cascavel**

# **Patologia**

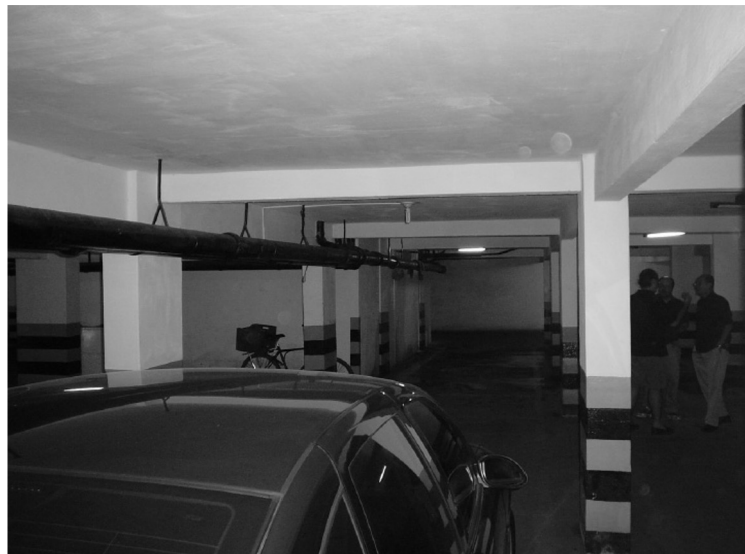
Vista geral do subsolo

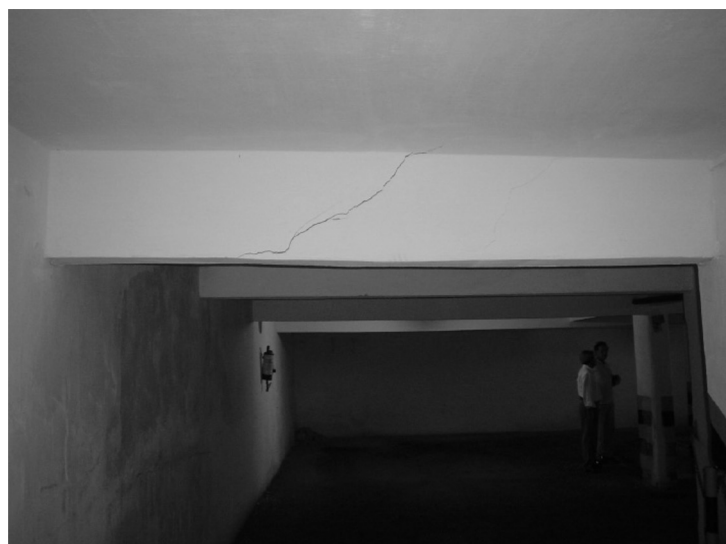
Trinca na viga do teto do subsolo junto a cisterna

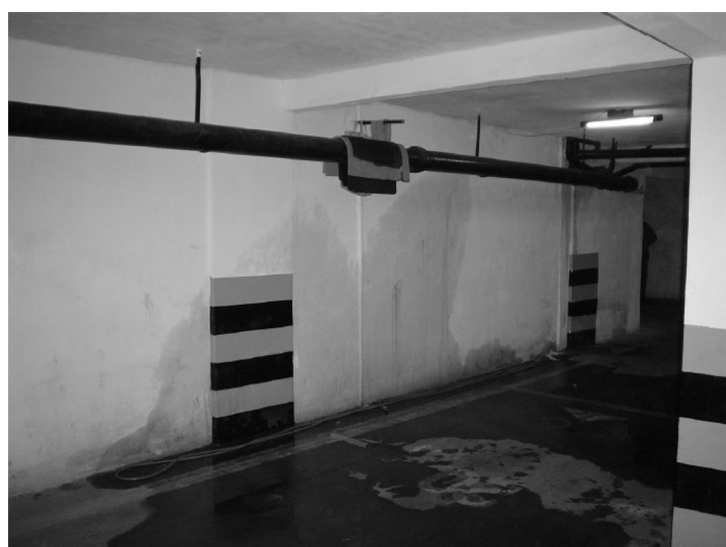
Vista geral do reservatório inferior (cisterna) e alagamento
