Intervenção Estrutural

Ed. União

08 de março de 2012

São Paulo

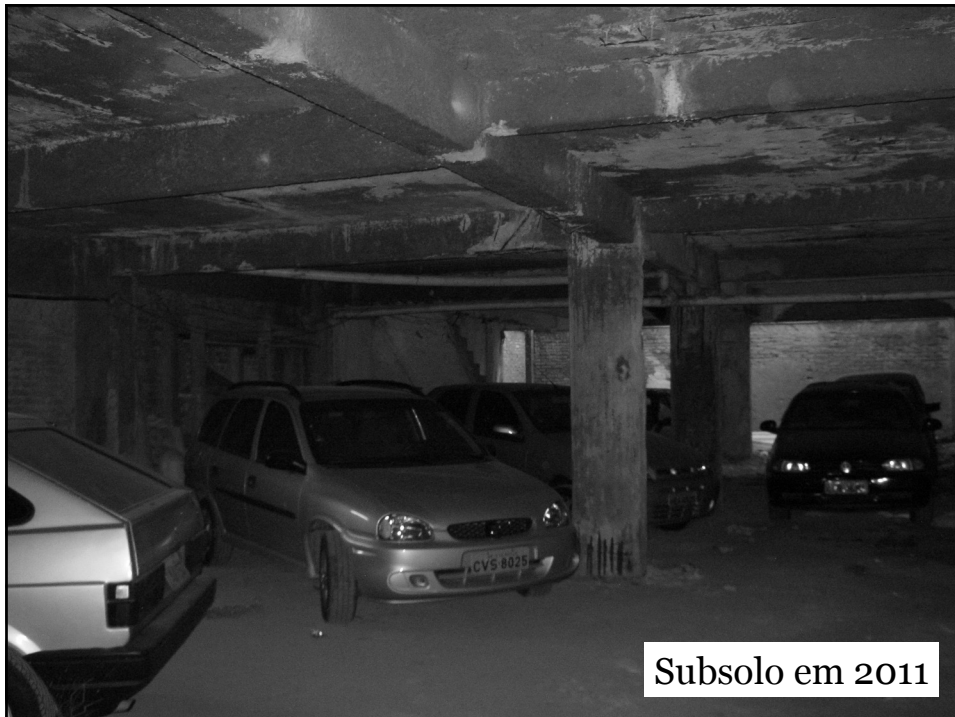
Subsolo em 2011

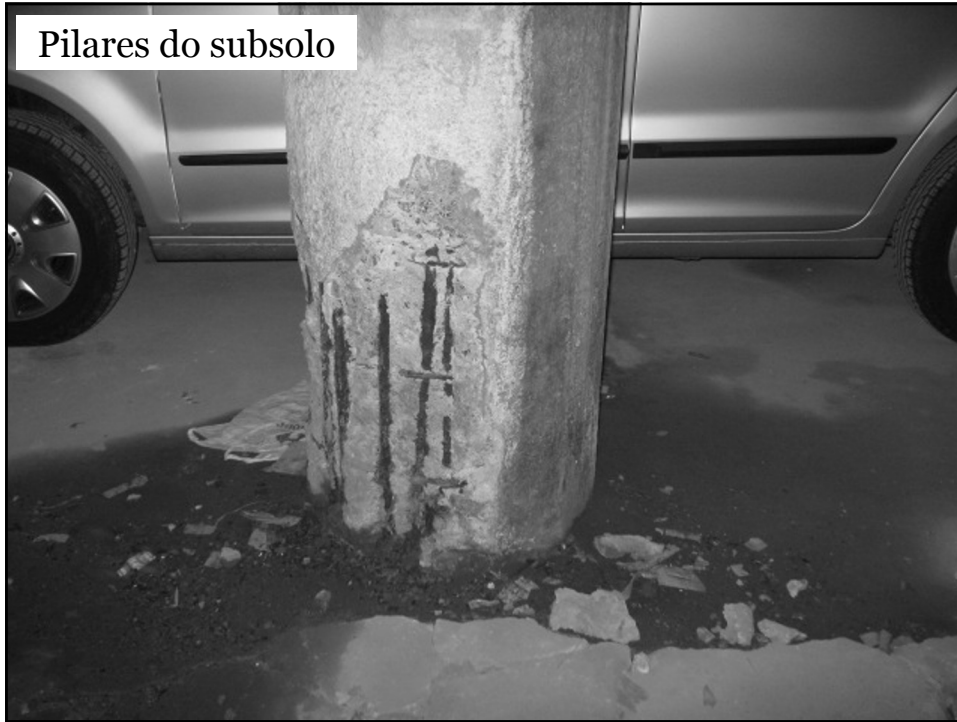
Pilares do subsolo

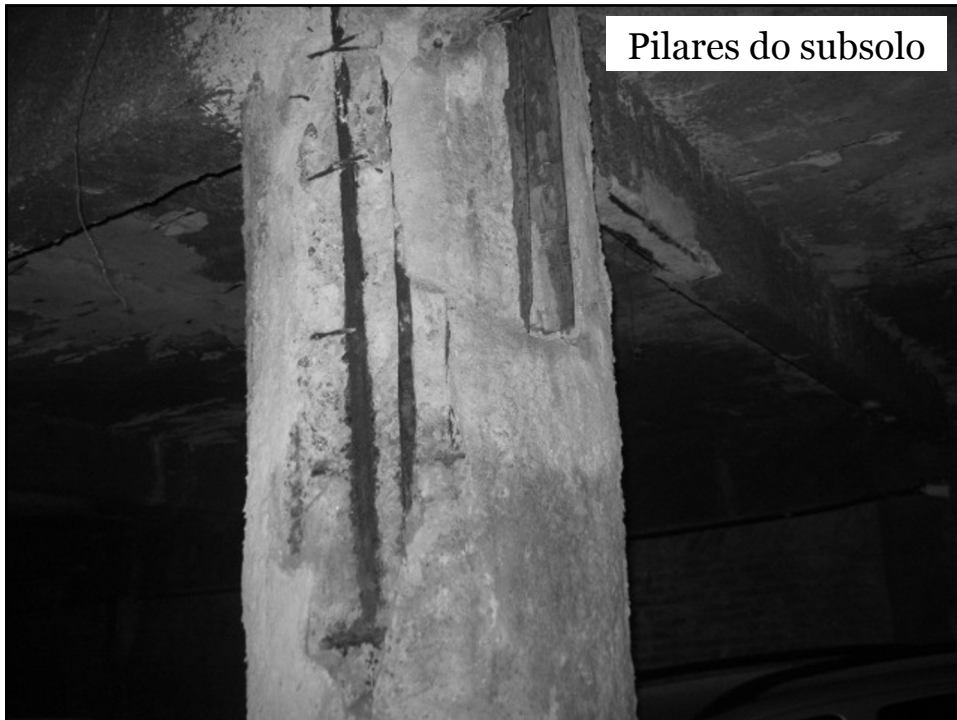
Pilares do subsolo

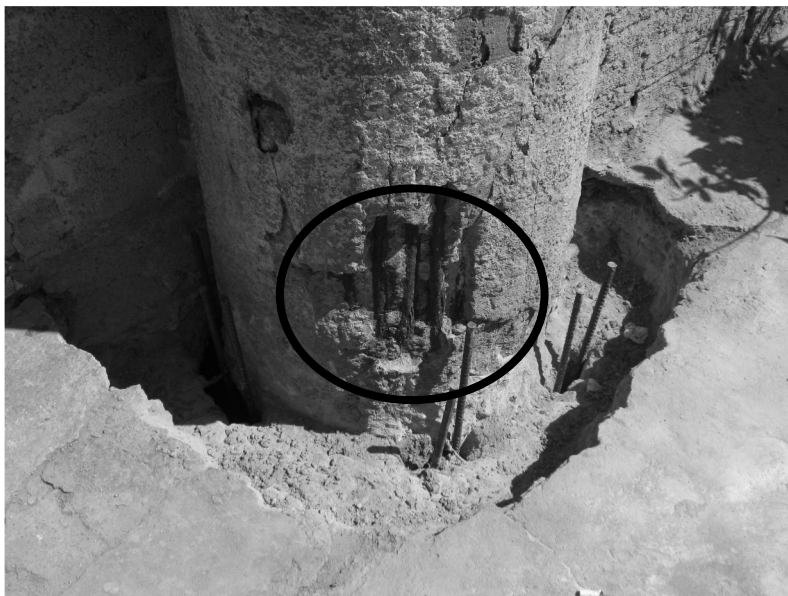
Os pilares também apresentam corrosão de armadura avançada.

Atualmente está em
andamento o
reforço de mais 8
pilares no térreo...
