MINISTÉRIO PÚBLICO
Estado do Maranhão
Procuradoria Geral de Justiça
Promotoria de Justiça da Capital

Recuperação do Prédio Sede da Promotoria de Justiça de São Luís/MA

**Inspeção detalhada da Estrutura de concreto
do prédio da Promotoria, realizada entre 20 e
24/06/2011.**

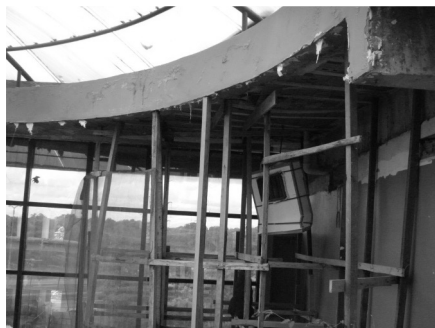
Região do Atrium escorada e sem estabilidade

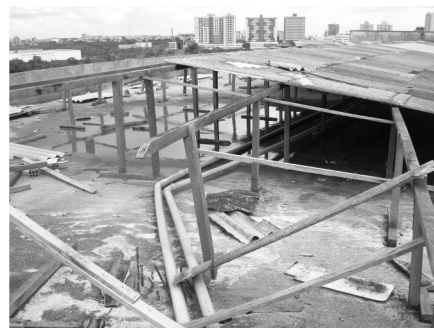
Cobertura com água acumulada sem ralos

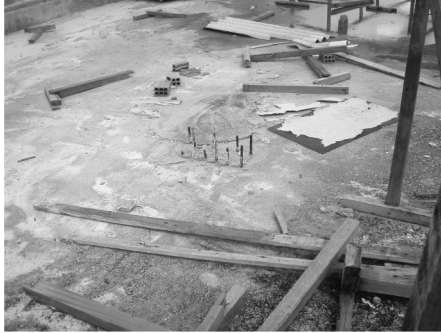
Falta de arremate na armadura dos pilares (100% dos pilares)

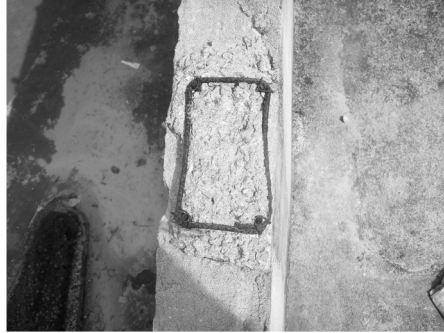
Falta de arremate na armadura dos pilares (100% dos pilares)

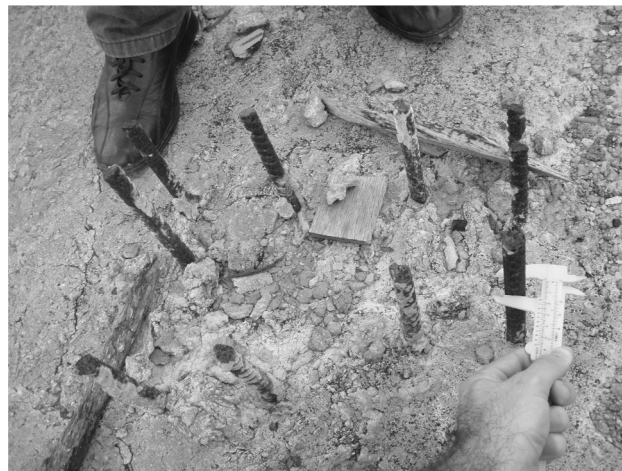
Falta de arremate na armadura dos pilares (100% dos pilares)

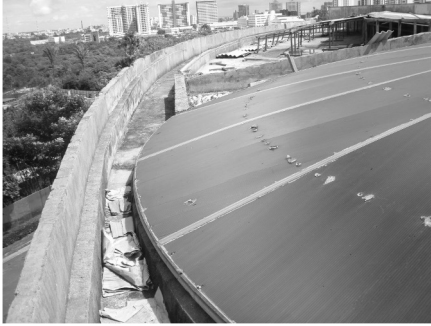
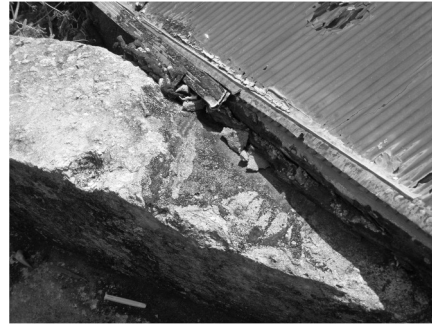
Viga sem continuidade e com armadura cortada no apoio da cobertura acrílica

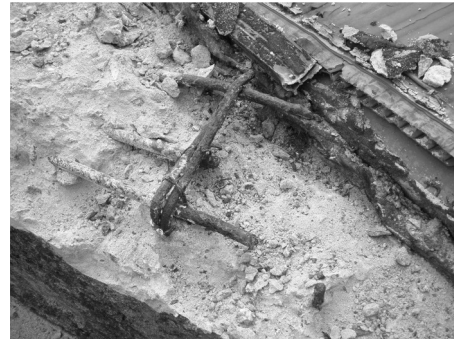
Armadura longitudinal e transversal cortadas

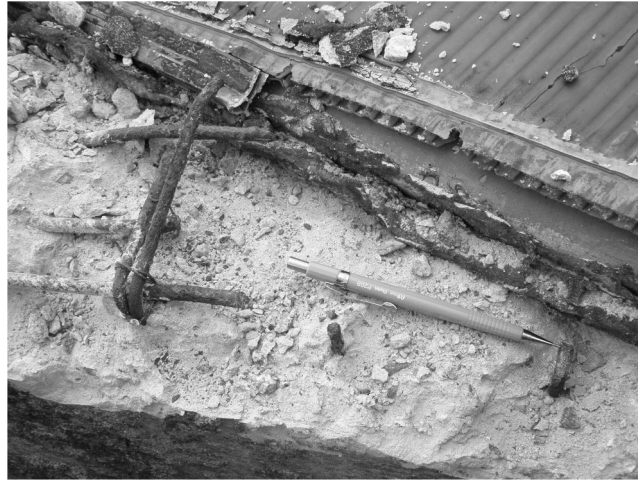
Armaduras cortadas em todo apoio da cobertura acrílica

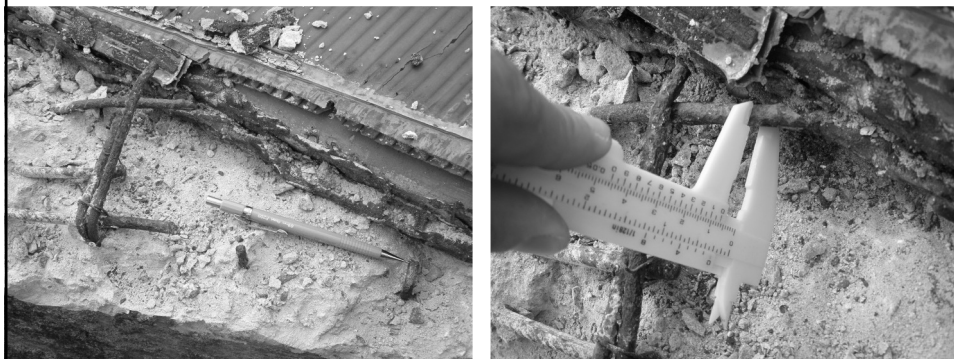
Armaduras sem proteção e apresentando perda de seção devido a corrosão

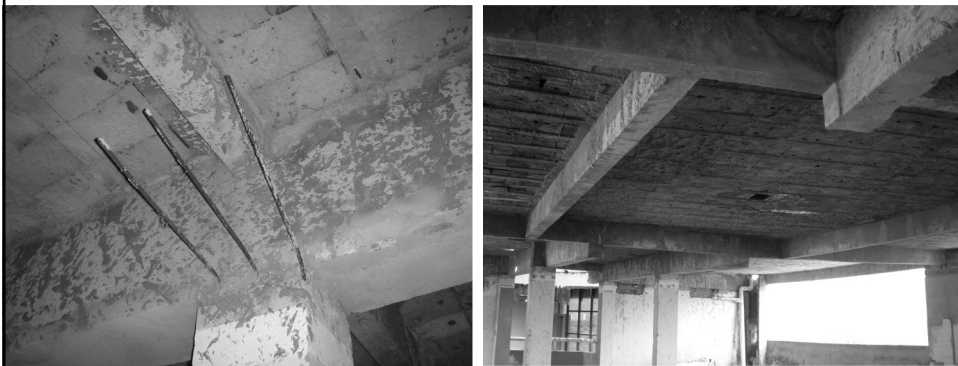
Pilar com alojamento incorreto de armaduras

Arranjo pouco estável das vigas - ausência de apoios

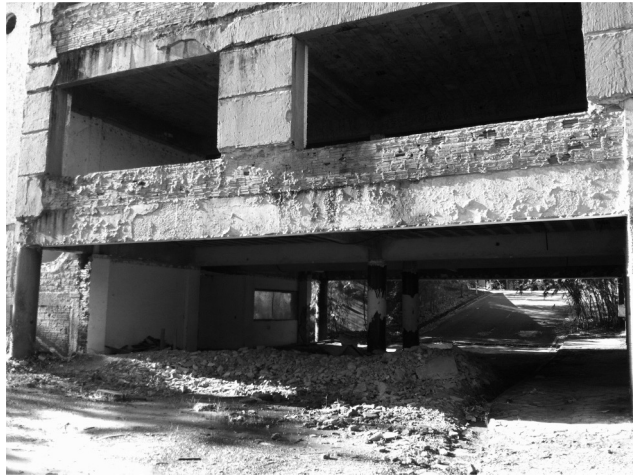
Viga com altura insuficiente para o vão.

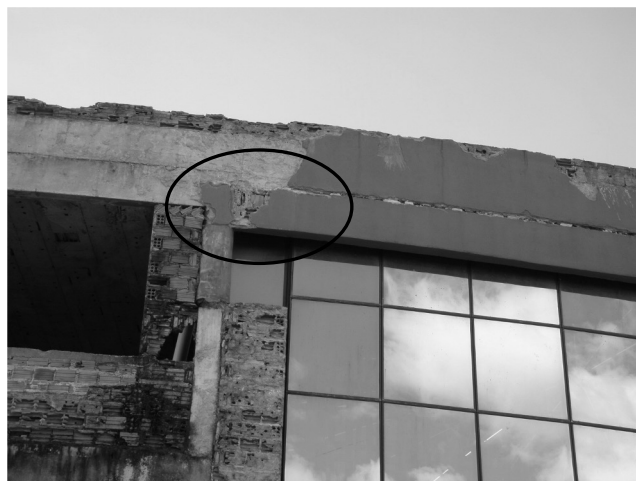
Viga com seção insuficiente e vão preenchido com alvenaria

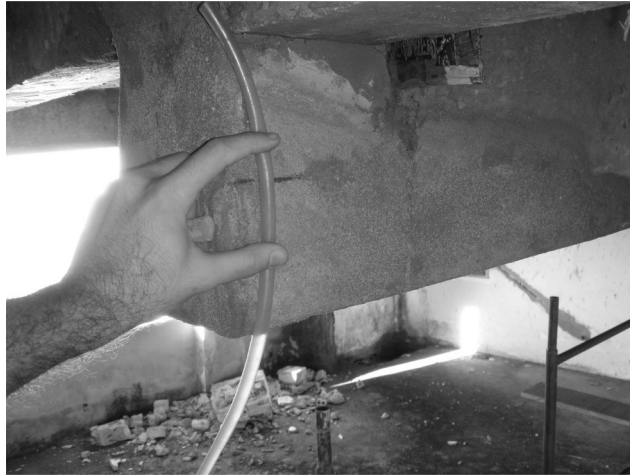
Flechas elevadas nas vigas.

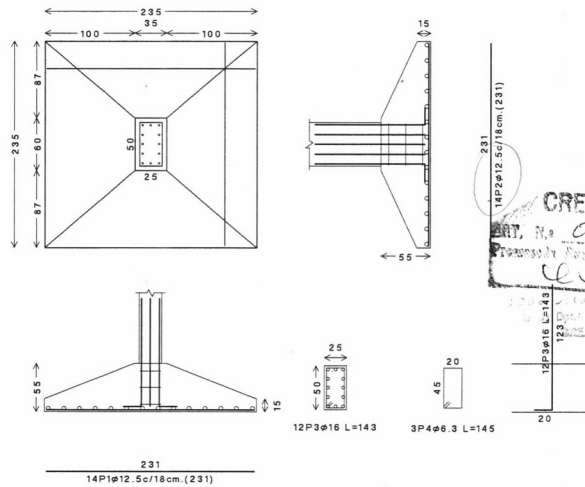
f_{ck} 20MPa ϕ 16mm
lb,min=699mm
(70cm)
Existente: 55cm

Todas as sapatas
tem problemas de
ancoragem dos
arranques

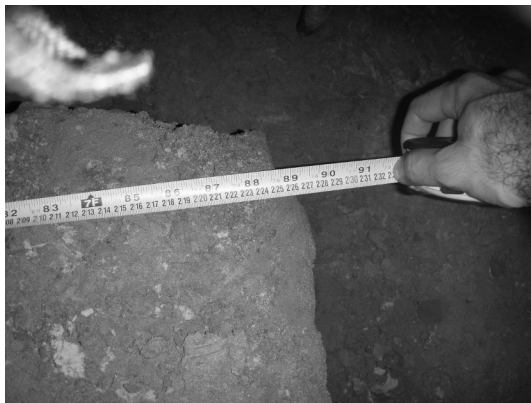
*Sapata projetada com
235 X 235cm
5,52m²*

*Executada com 225 X
225cm
5,06m²*

Área 8% menor

Tensões no solo no
limite da segurança

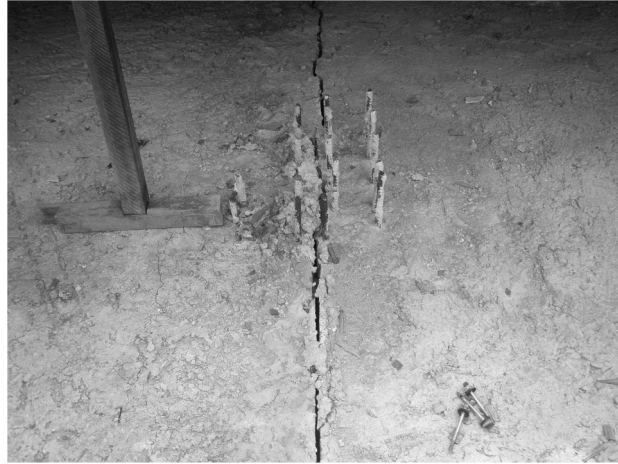
Juntas de dilatação sem tratamento

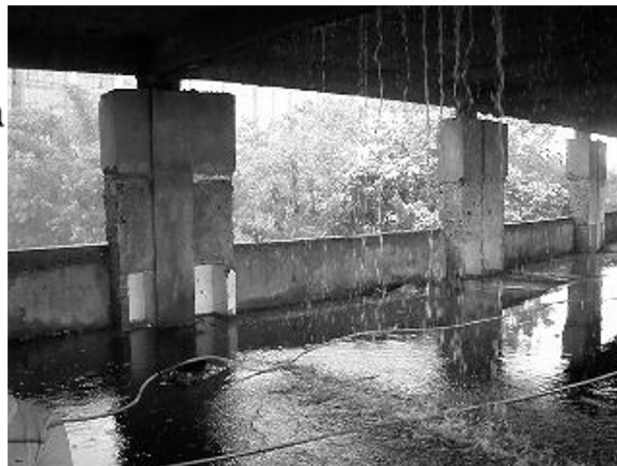
Juntas de dilatação sem tratamento

Estrutura exposta a intempéries

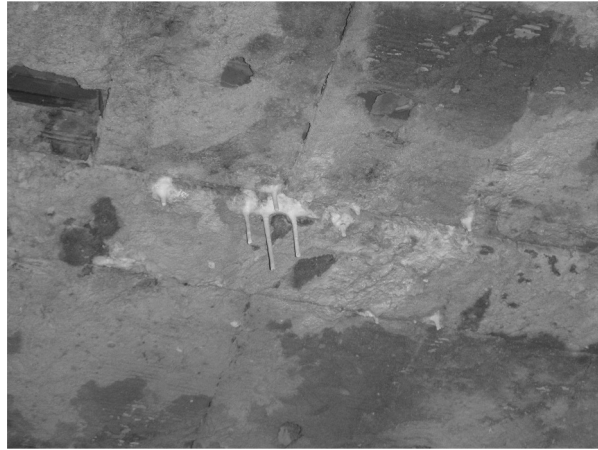
**Estrutura
exposta a
intempéries**

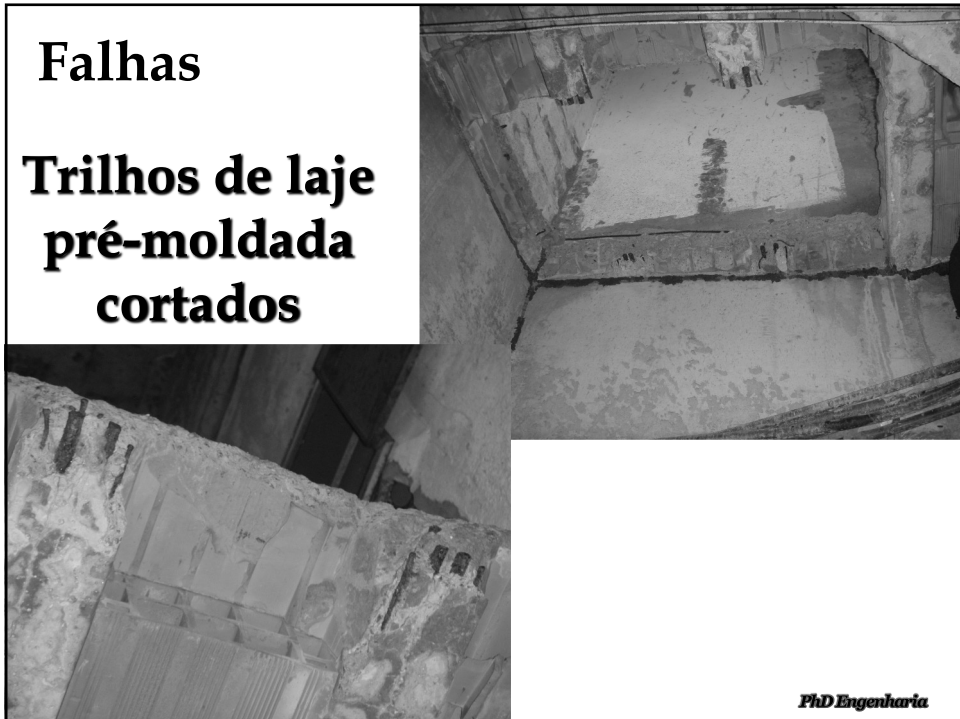
**Trilhos de laje
pré-moldada
cortados**
