# EDIFÍCIO “VILANOVA ARTIGAS”

**Projeto e especificação técnica dos serviços de reabilitação  
da estrutura de concreto armado da FAU.USP**

FAU-USP

24/04/2013

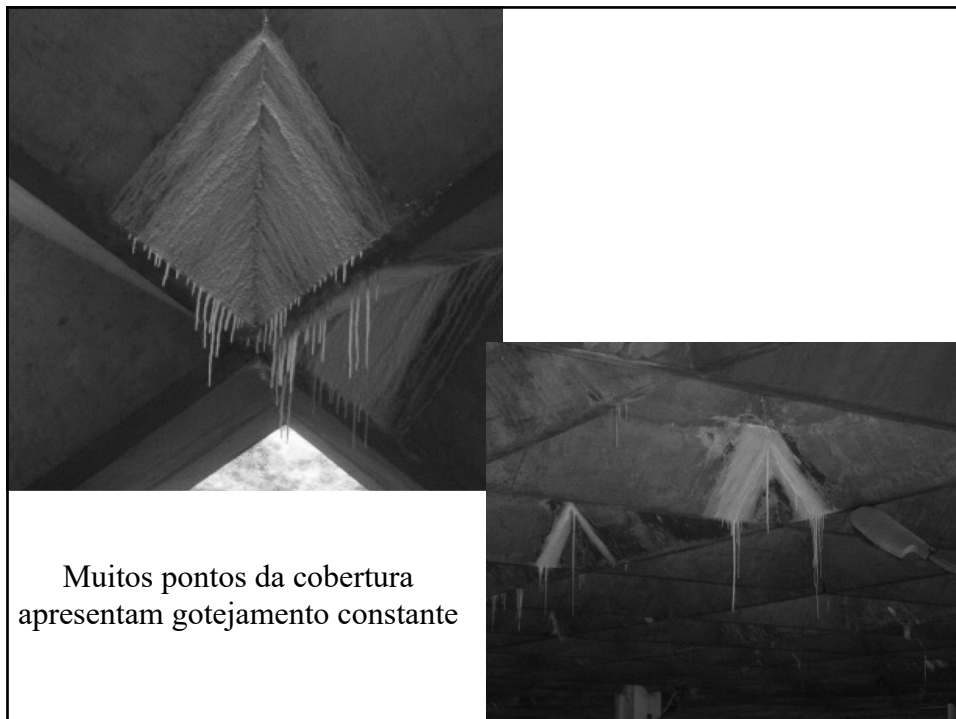
Muitos pontos da cobertura  
apresentam gotejamento constante
