Anais do 55º Congresso Brasileiro do Concreto
CBC2013
Outubro / 2013

Consequências desastrosas de um projeto estrutural inadequado

*Tereza Rachel C. Morais
Douglas Couto
Ricardo Nigre da Silva
Deivid W. Menezes
Gilberto D. Mouchrek
Paulo Helene*

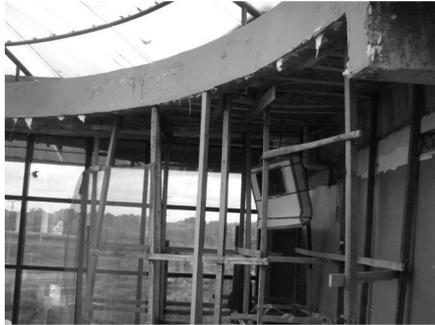
Região do Atrium escorada e com grandes deformações

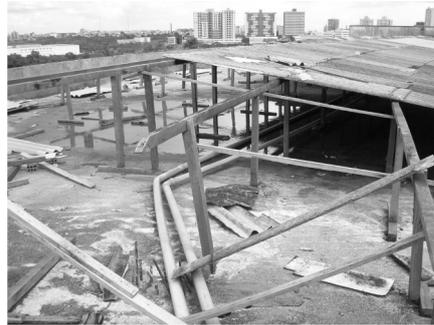
Cobertura com água acumulada sem ralos

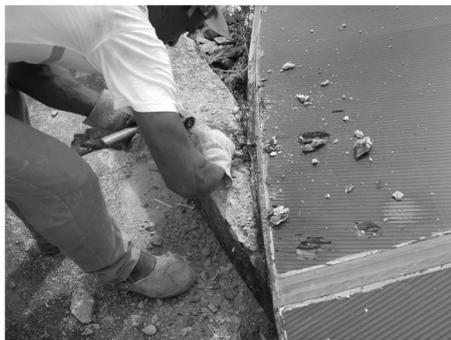
Inspeção das armaduras da viga V38 do Forro

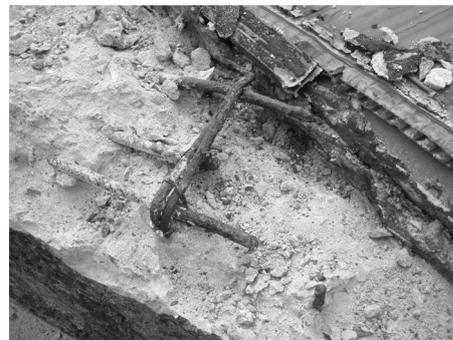
Armadura longitudinal e transversal cortadas

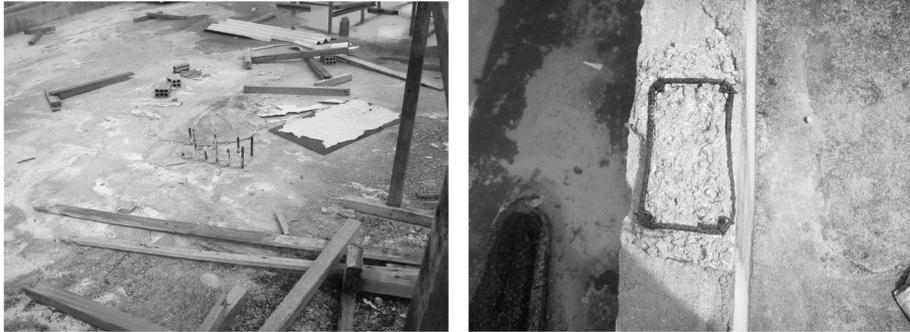
armadura exposta dos pilares

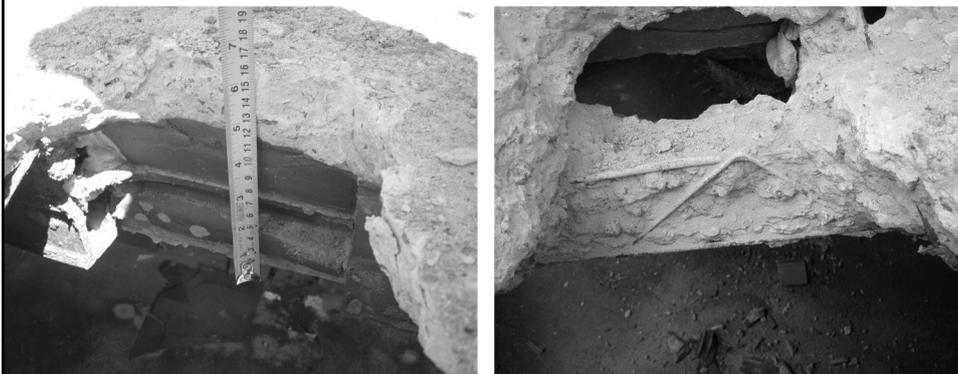
Caracterização das lajes → tipo vigota com armadura treliçada com enchimento cerâmico.

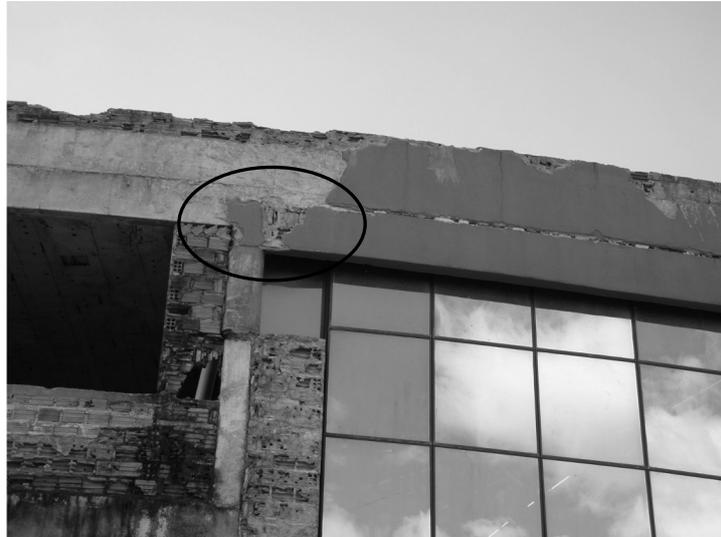
**Viga com seção insuficiente e
vão preenchido com alvenaria**

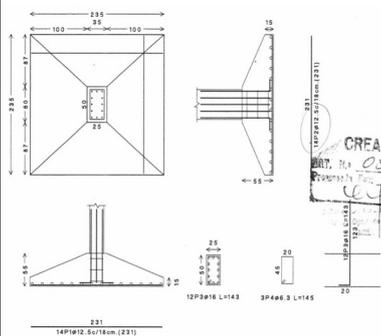
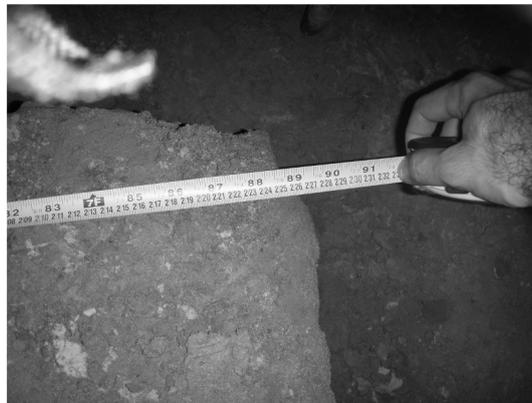
Ancoragem menor que a mínima de norma
Sapata projetada com 235 X 235cm - 5,52m²
Executada com 225 X 225cm - 5,06m²
Área 8% menor

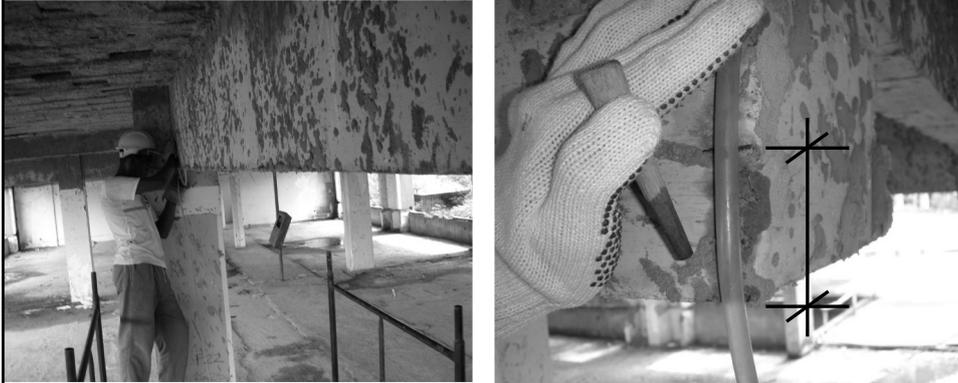
Medição de flechas em vigas

PISO	VIGA	TRAMO	VÃO (cm)	FLECHA LIMITE - l/500 (cm)	FLECHA MEDIDA (cm)	Fm/FI	FLECHA CALCULADA (cm)
2°	V41	A	430	0,86	8,0	9,3	11,27
2°	V40	C	416	0,83	7,0	8,4	10,98
2°	V61	A	370	0,74	6,0	8,1	7,66
2°	V56	C	410	0,82	4,8	5,6	5,33
FORRO	V44	A	406	0,81	10,5	12,9	9,84
FORRO	V43	B	394	0,79	11,0	13,9	11,17
FORRO	V58	C	413	0,83	6,0	7,2	7,89
1°	V37	A	1050	2,10	2,5	1,2	8,50

Comparação entre as flechas limite, medidas e calculadas

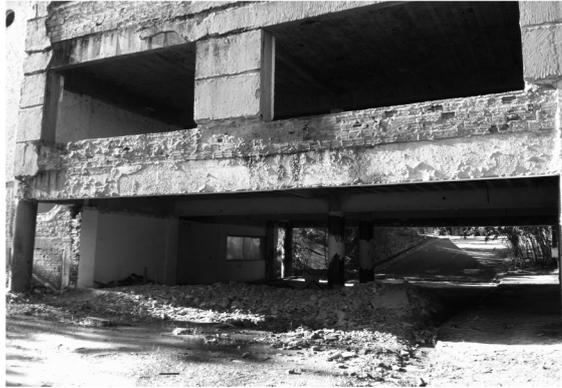
1 – Vigas com pouca inércia e grandes flechas: Especificamente para este vão, necessitaria de uma viga alta para obter maior rigidez, no entanto, constatou-se a existência de vigas pequenas com enchimento cerâmico, dando impressão de dimensão correta.

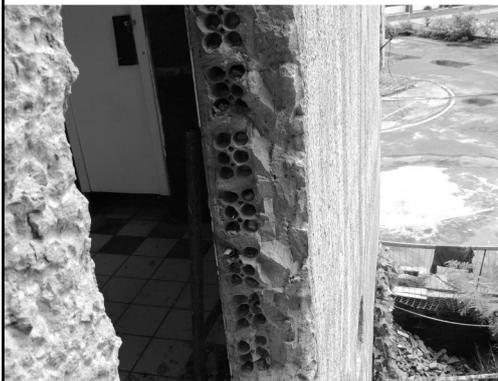
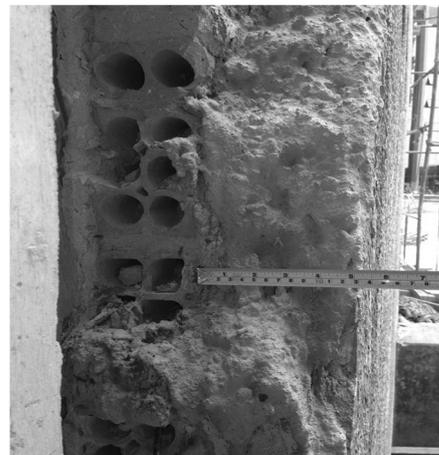
2 – Revestimento excessivo (maior carregamento)

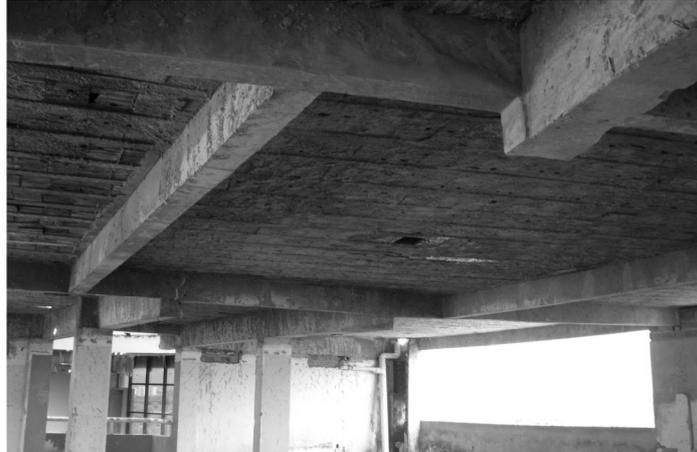
3 – Regiões com pouca estabilidade, com ausência de pilares.
