EDIFÍCIO “VILANOVA ARTIGAS”

**Projeto e especificação técnica dos serviços de reabilitação
da estrutura de concreto armado da FAU.USP**

Paulo Helene
*Diretor PhD Engenharia
Prof. Titular Universidade de São Paulo*

11.06.2014

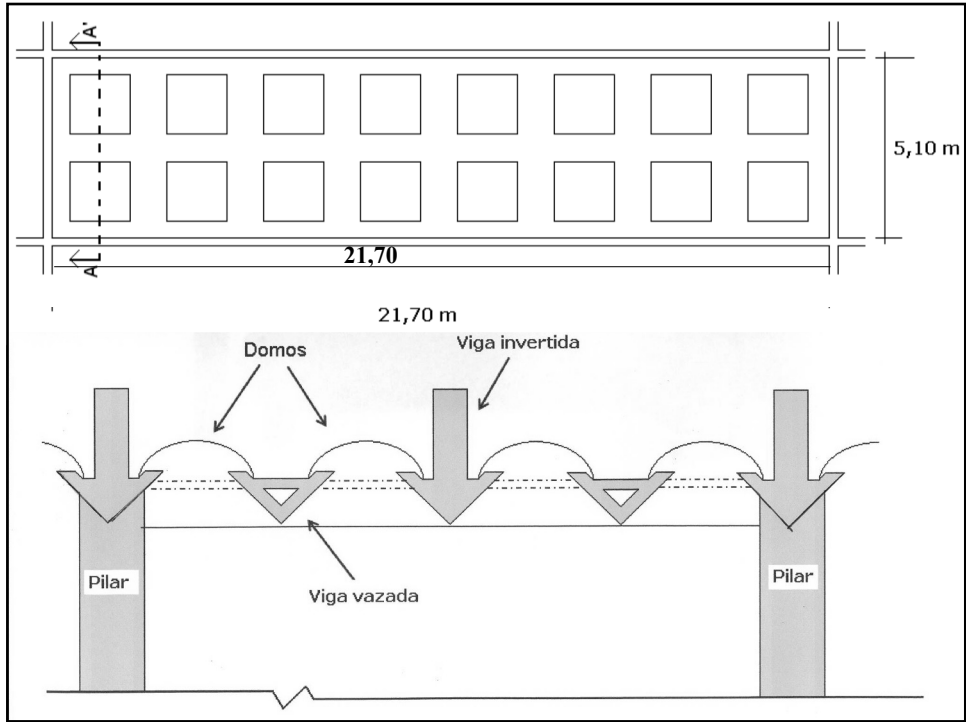
Pouco caimento nas lajes de cobertura

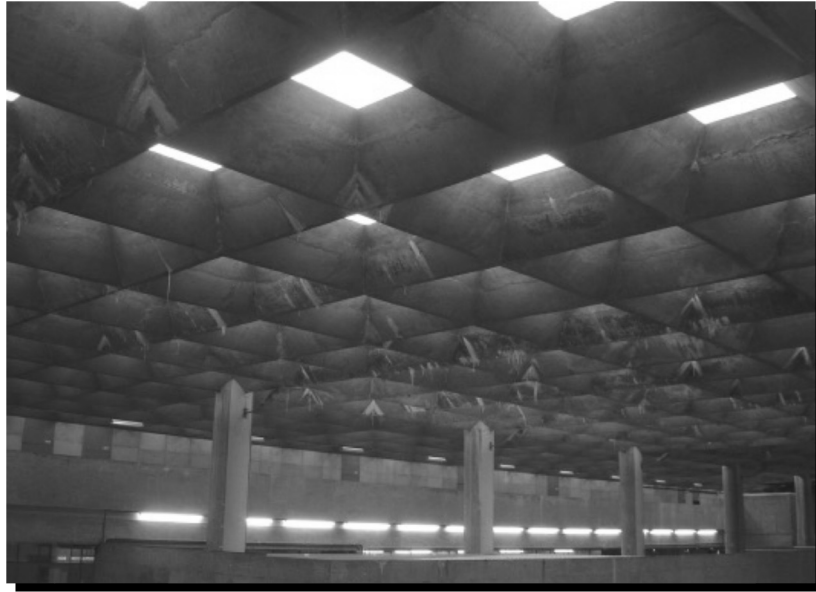
✓ Ocorrência generalizada de eflorescências e estalactites na face inferior da laje estrutural de cobertura

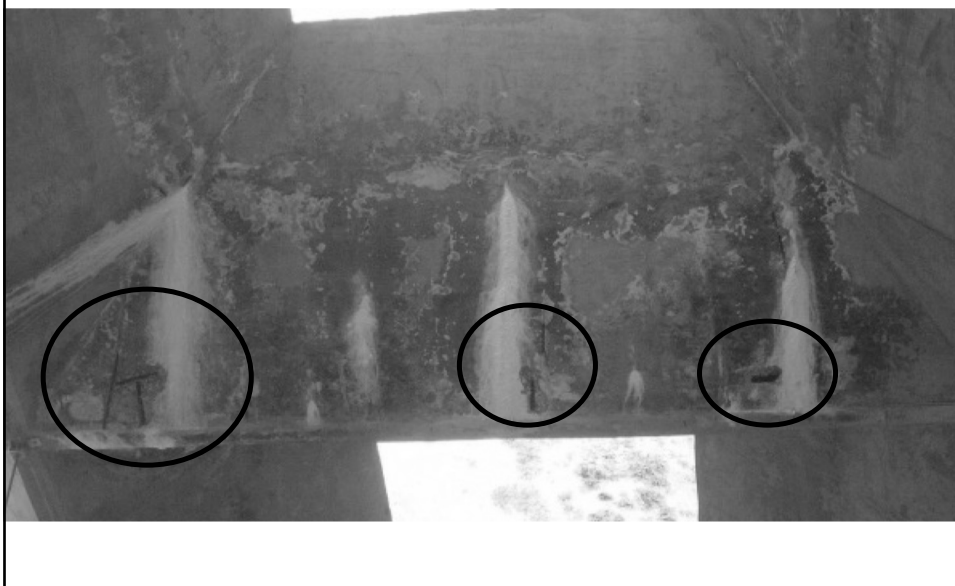
✓ Em pontos isolados da face inferior da laje de cobertura (teto) existe a ocorrência de corrosão de armaduras

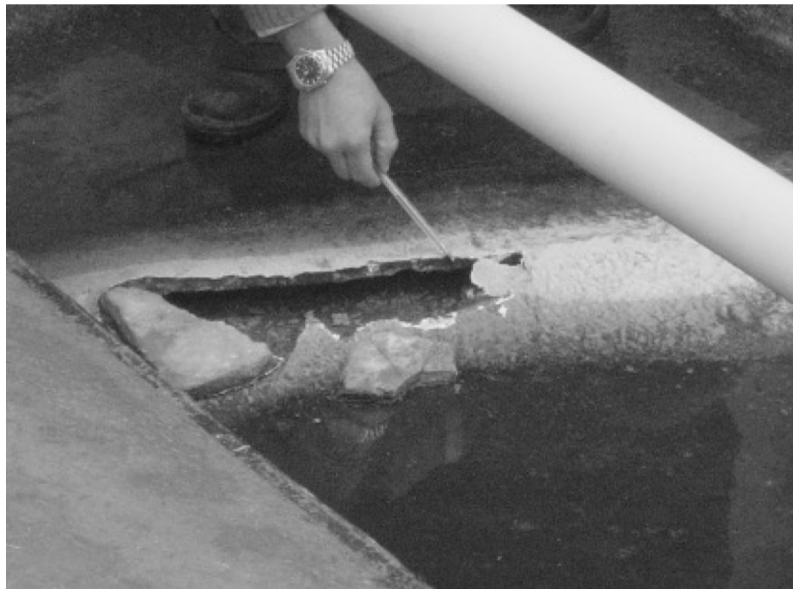
✓ Colapso do sistema de impermeabilização atual

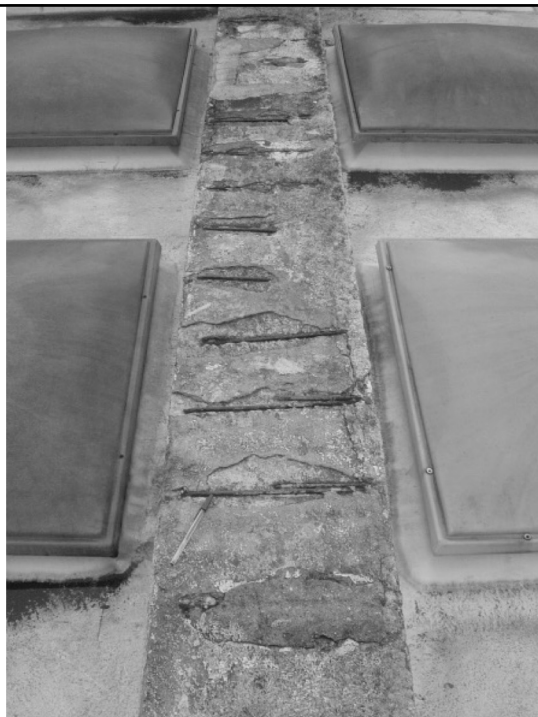
✓ Corrosão de
armaduras nas vigas
estruturais invertidas

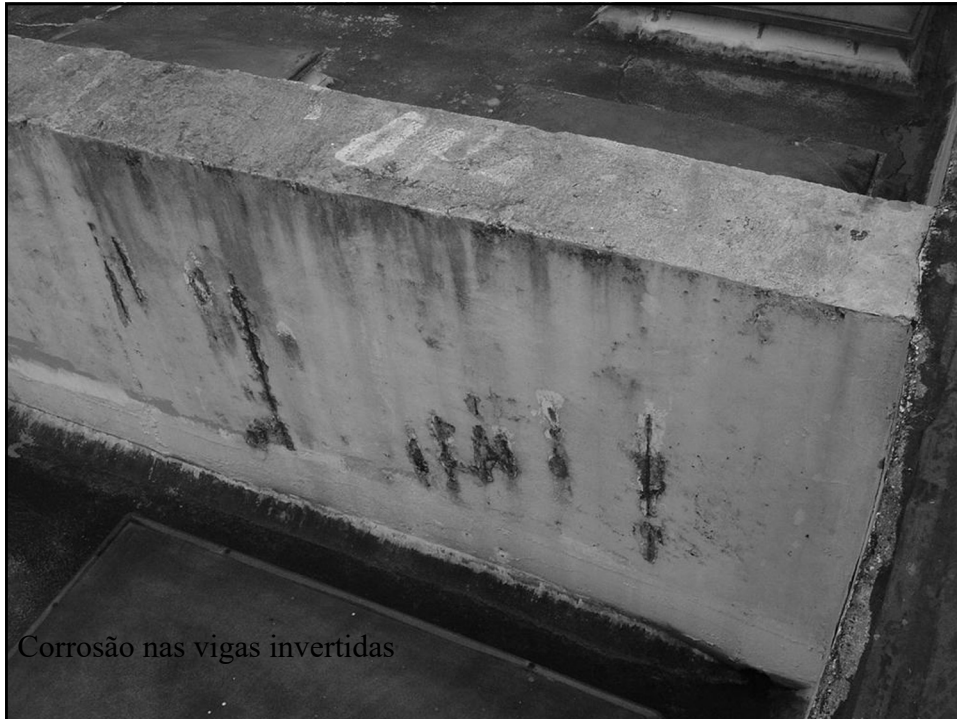
Corrosão nas vigas invertidas

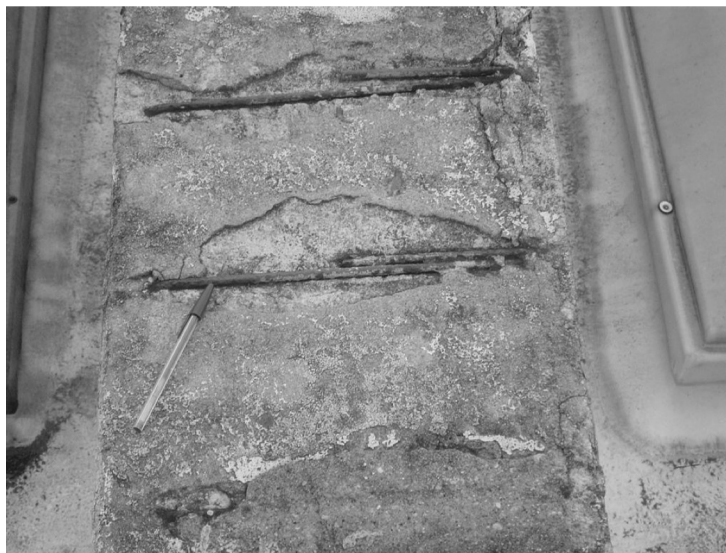
✓ Estribos rompidos por corrosão

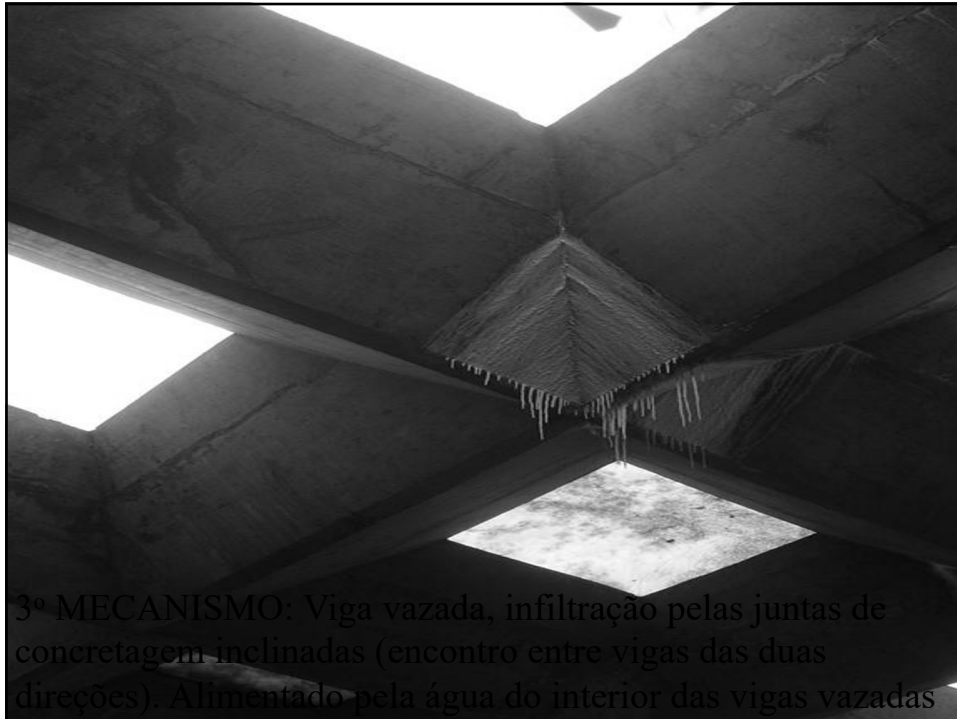
3º MECANISMO: Viga vazada, infiltração pelas juntas de concretagem inclinadas (encontro entre vigas das duas direções). Alimentado pela água do interior das vigas vazadas

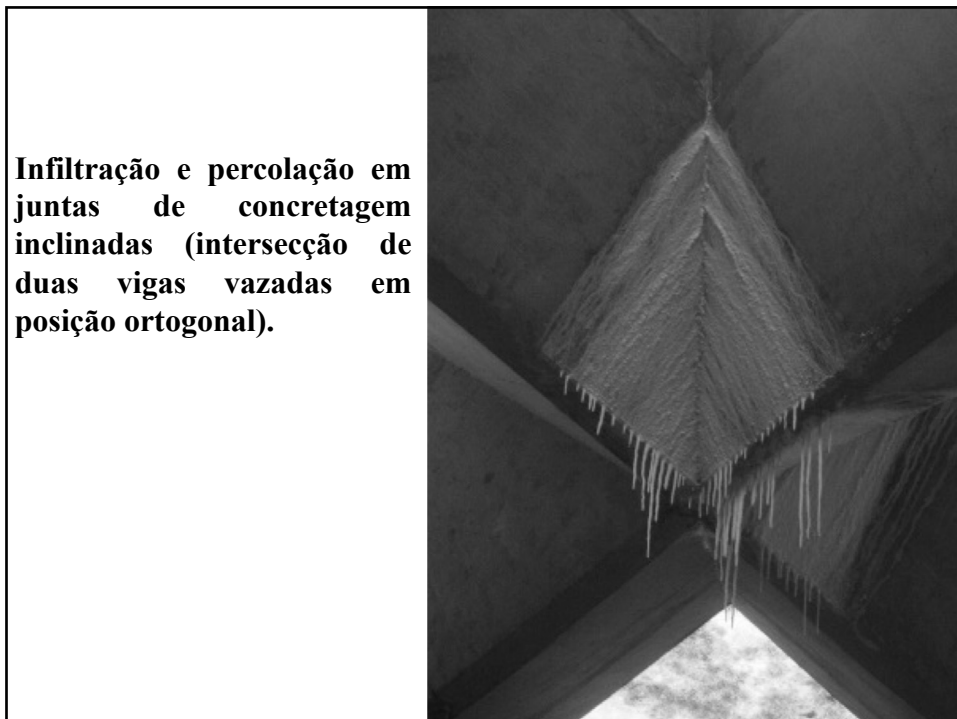
Infiltração e percolação em juntas de concretagem inclinadas (intersecção de duas vigas vazadas em posição ortogonal).

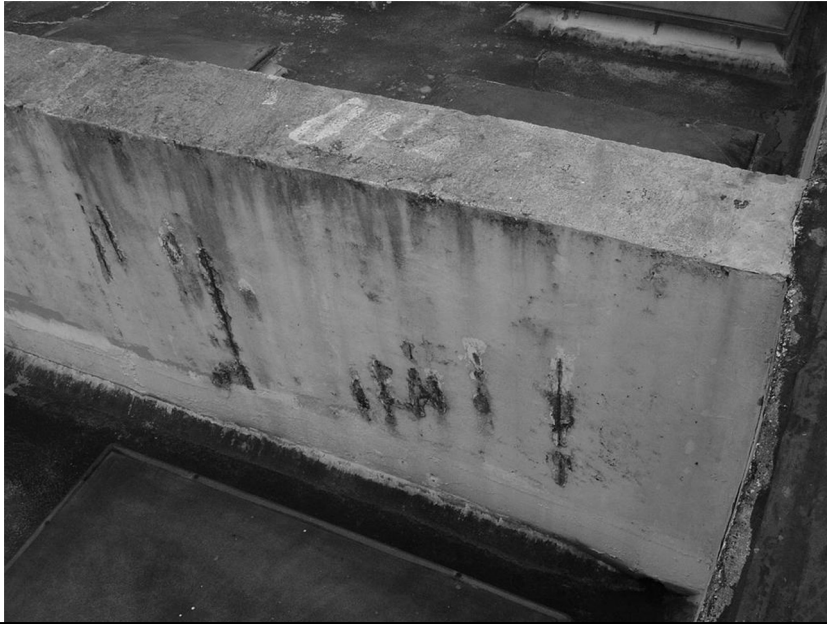
Corrosão nas vigas invertidas

-- Escarificação do concreto contaminado, com martetele eletromecânico

Preenchimento com graute ou argamassa de alta resistência
