Módulo 6. Reabilitação de Estruturas de Concreto.

Aula 6.1: Corrosão de Armaduras, Ninhos e Impermeabilização: alternativas de intervenção corretiva.

EDIFÍCIO “VILANOVA ARTIGAS”

**Projeto e especificação técnica dos serviços de reabilitação
da estrutura de concreto armado da FAU.USP**

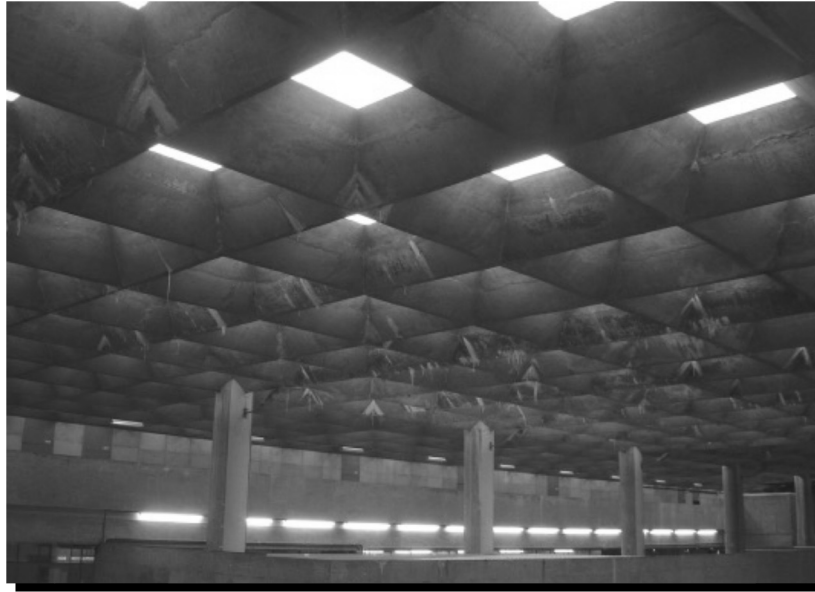
✓ Ocorrência generalizada de eflorescências e estalactites na face inferior da laje estrutural de cobertura
