Inspeção & Diagnóstico

Dr. Carlos Brites
Diretor PhD Engenharia
Prof. PECE-USP
Secretário da ABNT NBR 12655:2015
Pós Doutorando Programa USP

24 de maio de 2017

Estudo de caso (não existe receita pronta!)

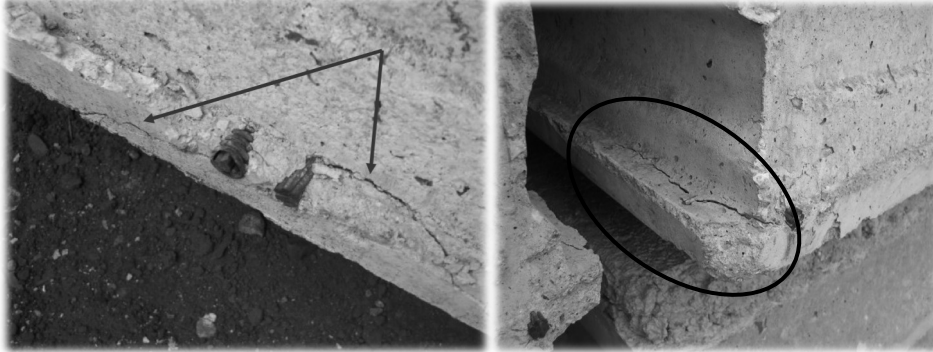
Ocorrência 8

Fissuras na borda do painel alveolar

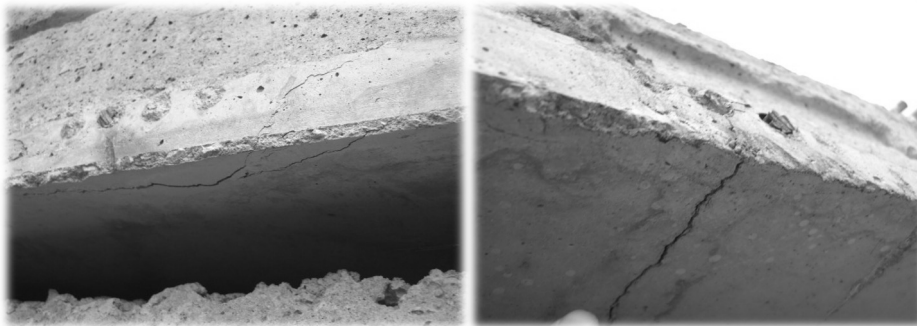
Ocorrência 8

Fissuras na parte inferior do painel alveolar na região de apoio no berço da viga de concreto pré-fabricado

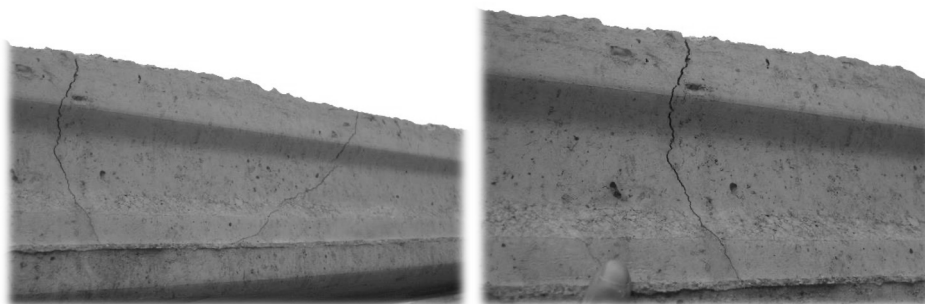
Ocorrência 8

Fissuras na parte lateral do painel alveolar

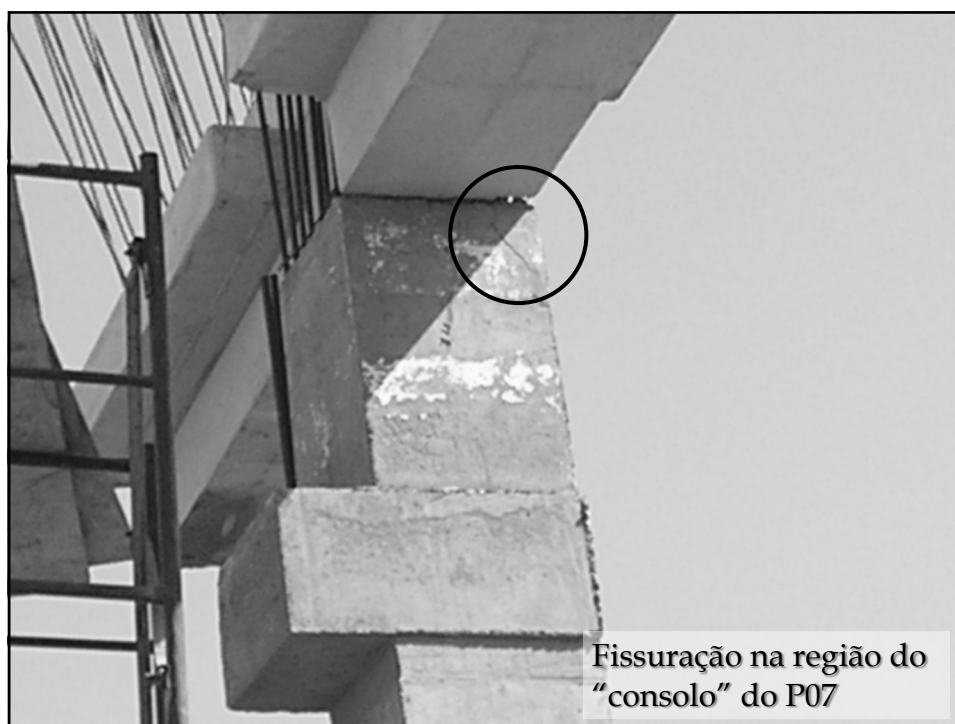
O primeiro aviso dado pela estrutura foi o surgimento de fissuras no concreto do topo ("consolos") dos pilares na região de apoio das vigas. Este concreto (da 3ª fase de concretagem) também apresentou resistência 20% abaixo da exigida em projeto.

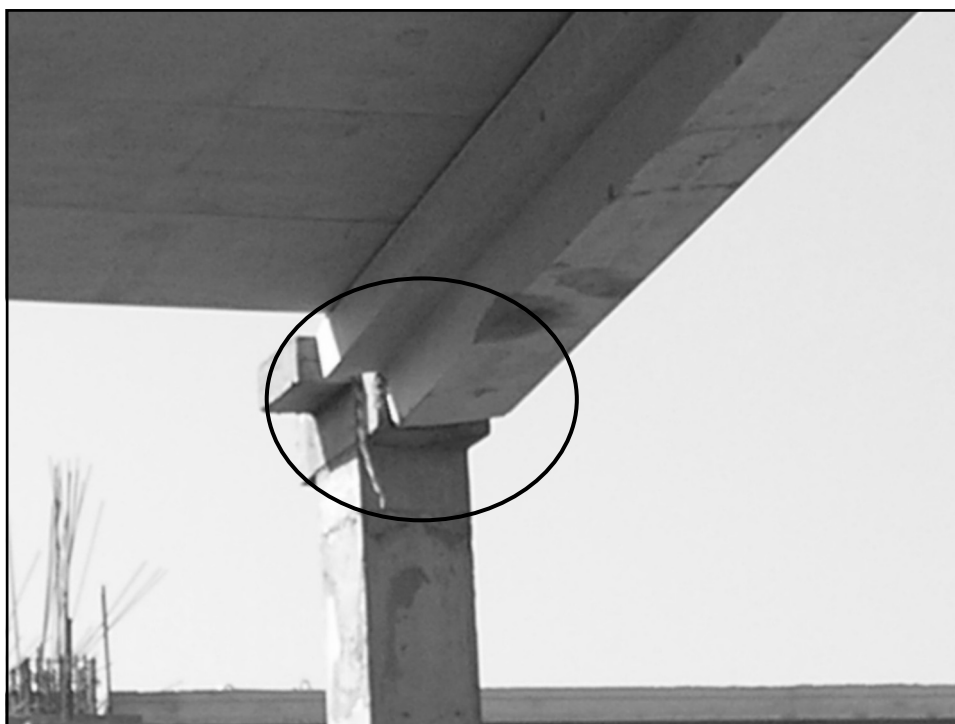
O segundo aviso foi referente ao desalinhamento das vigas pré-fabricadas, que receberam carga dos painéis alveolares apoiados somente em um dos lados. A situação de desequilíbrio era visível, indicando uma inclinação acentuada destas vigas.

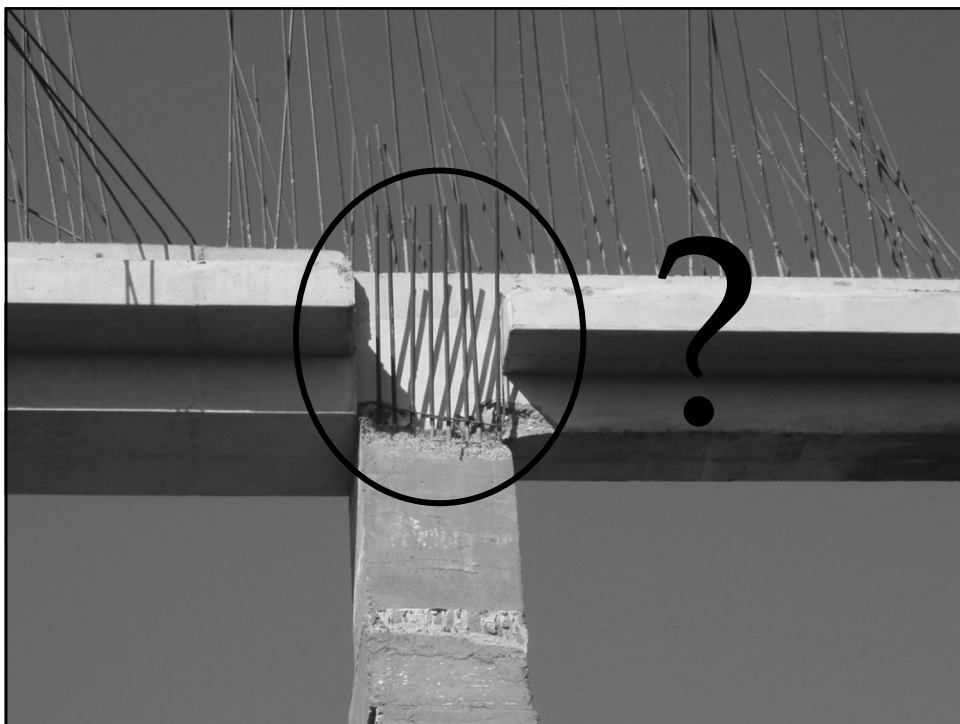
Exemplo de “ligação provisória” promovendo a estabilidade da viga em situação de montagem.
