6

## Inspeção (face superior)

29

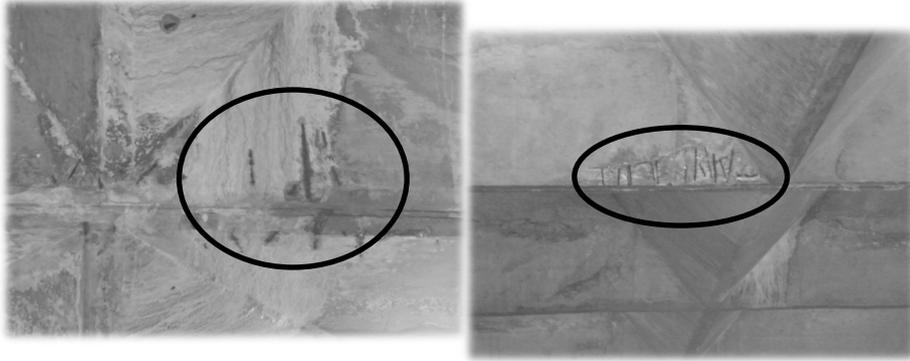
## Inspeção (face inferior)

**presença de corrosão de armaduras**

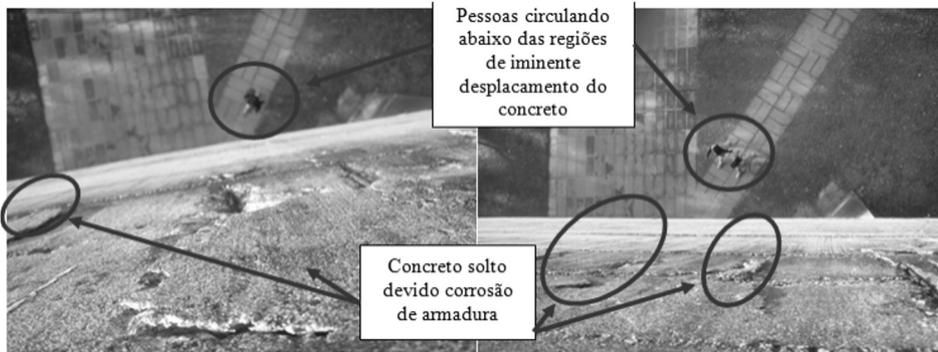
## Inspeção (empena perimetral)

**presença de corrosão de armaduras**

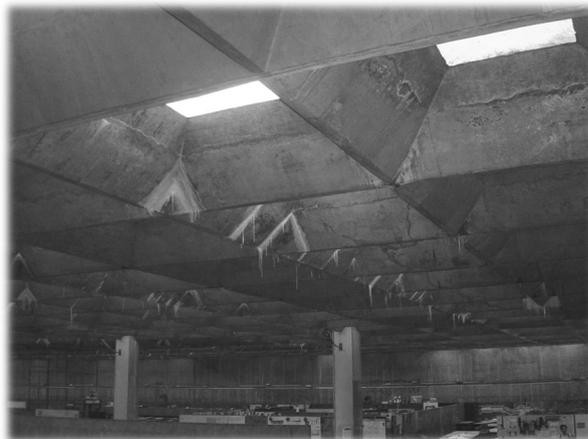
**1º Mecanismo: Viga cheia, onde aparece a maior parte das eflorescências pelas fissuras de flexão**

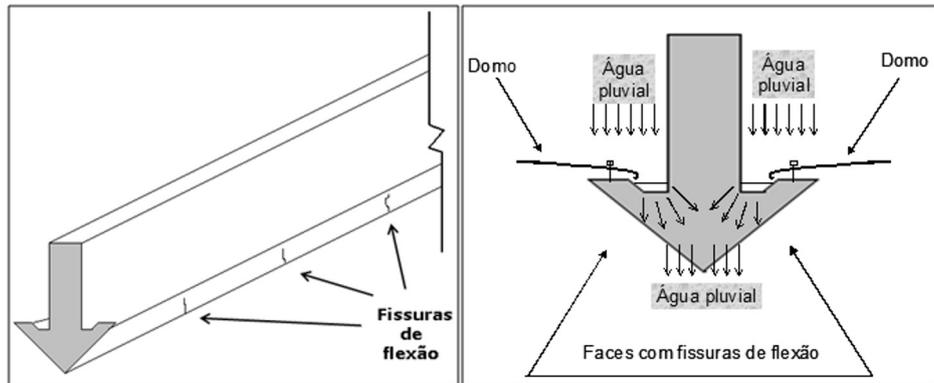
Ilustração da infiltração e percolação de água pelas fissuras de flexão das vigas "cheias", invertidas de sustentação da cobertura

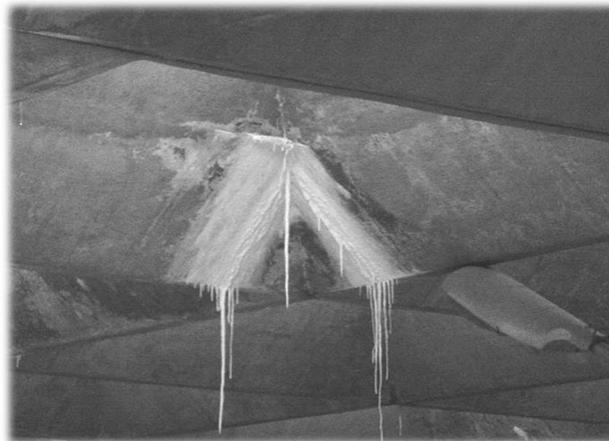
2º Mecanismo: Junta de concretagem horizontal entre a laje e o início do domo

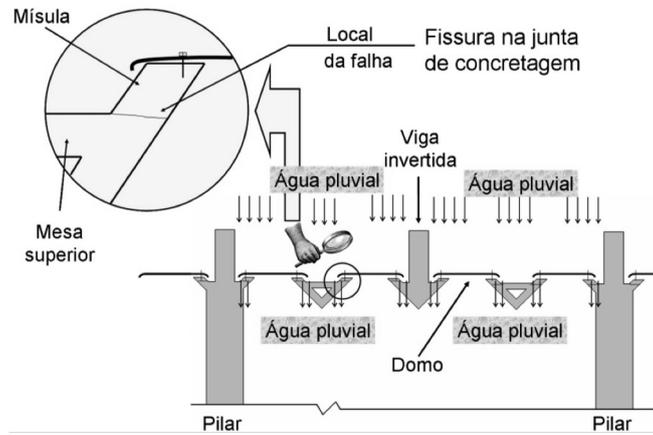
Ilustração da infiltração e percolação de água pluvial através das juntas horizontais de concretagem, entre mesa superior da laje e arranque ou mísula que serve de apoio ao domo

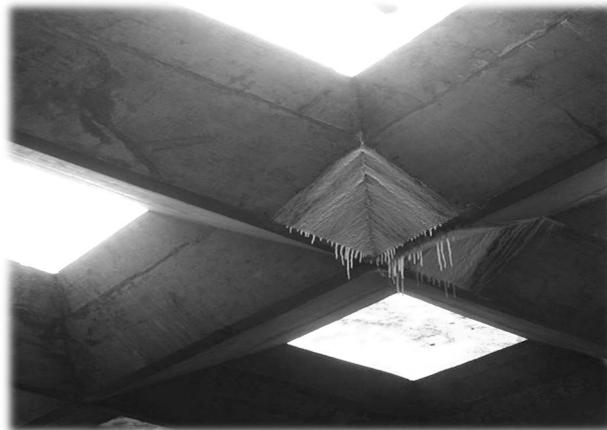
3º Mecanismo: Viga vazada, infiltração pelas juntas de concretagem inclinadas (encontro entre vigas das duas direções). Alimentado pela água do interior das vigas vazadas

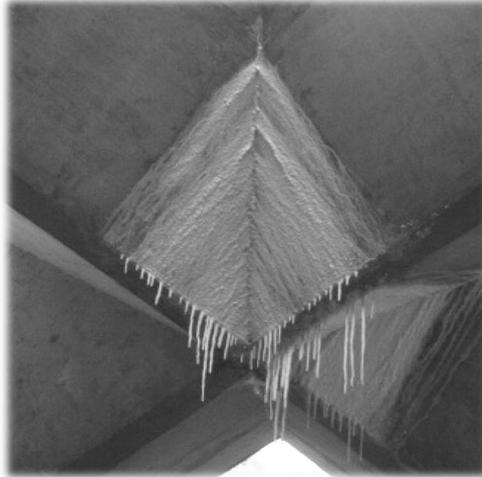
Infiltração e percolação em juntas de concretagem inclinadas (intersecção de duas vigas vazadas em posição ortogonal).

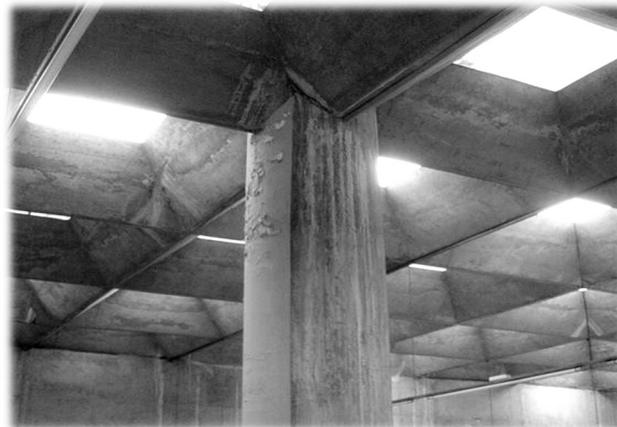
4º MECANISMO: Encontro de vigas cheias com o pilar. Deficiência de estanqueidade da união entre ralo e duto de água pluviais

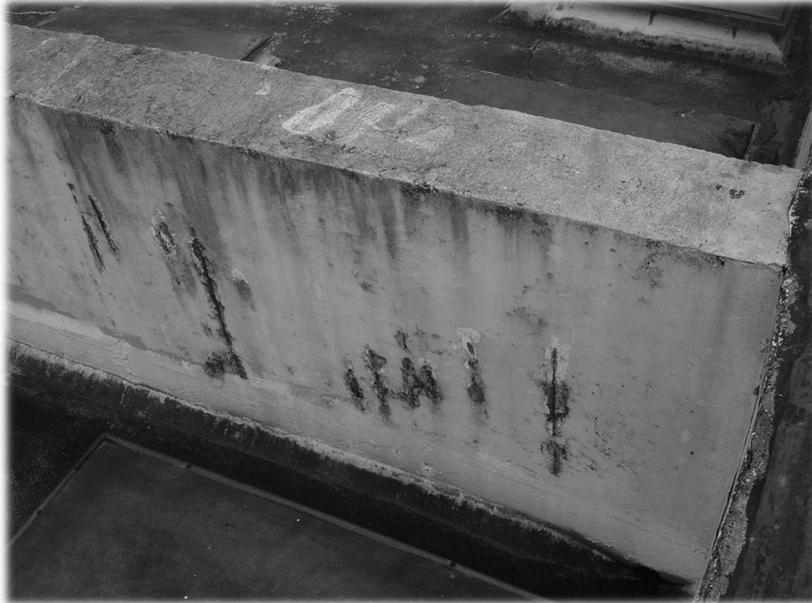
## **Corrosão nas vigas invertidas**

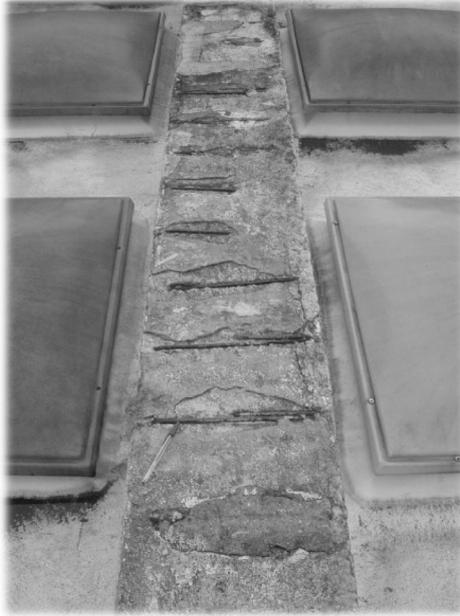
## **Corrosão de armaduras nas vigas estruturais invertidas**
