**Construcción, inspección, reparación, rehabilitación y refuerzo de muelles**

**Dr. Pedro Castro Borges**

# **Inspección por corrosión del muelle 2000**

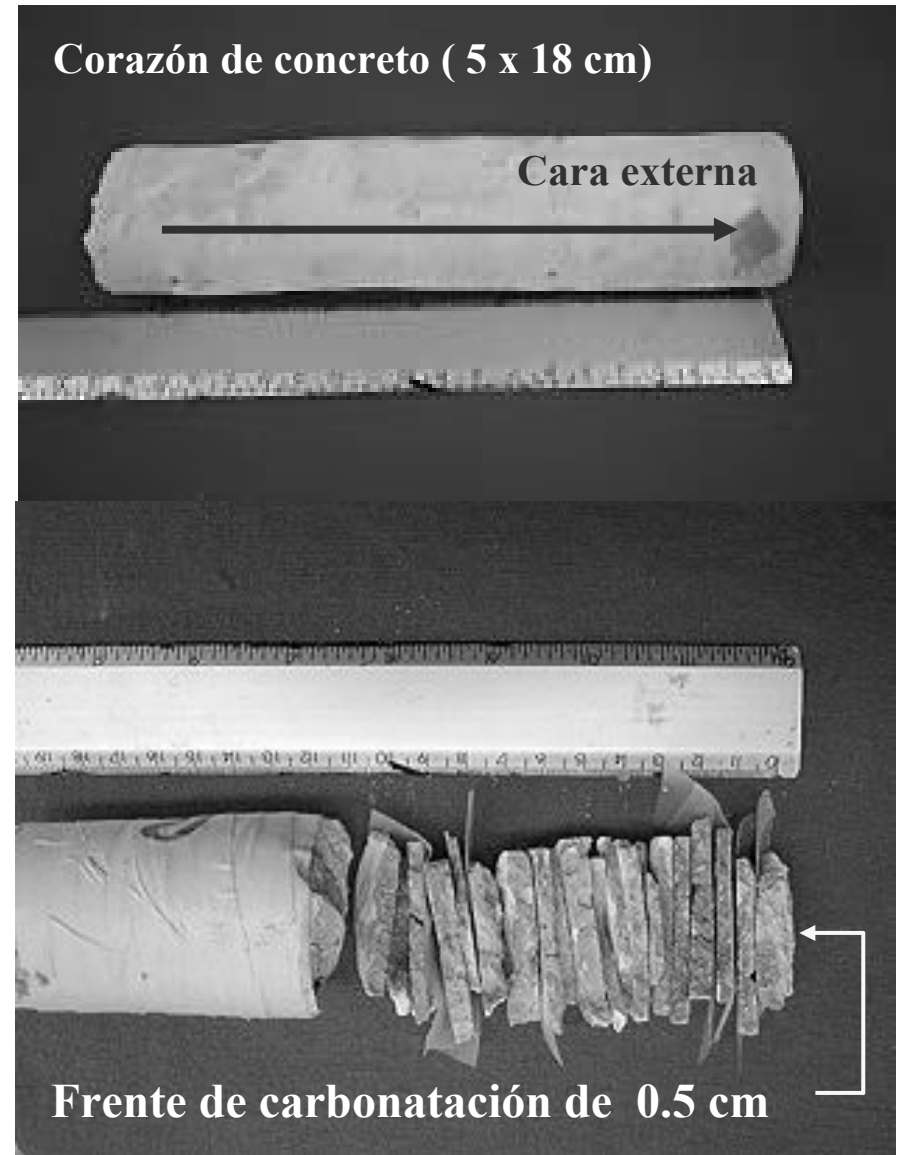
**La carbonatación  
es despreciable**

**Prueba de carbonatación en un corazón de concreto (cara sur del muelle)**

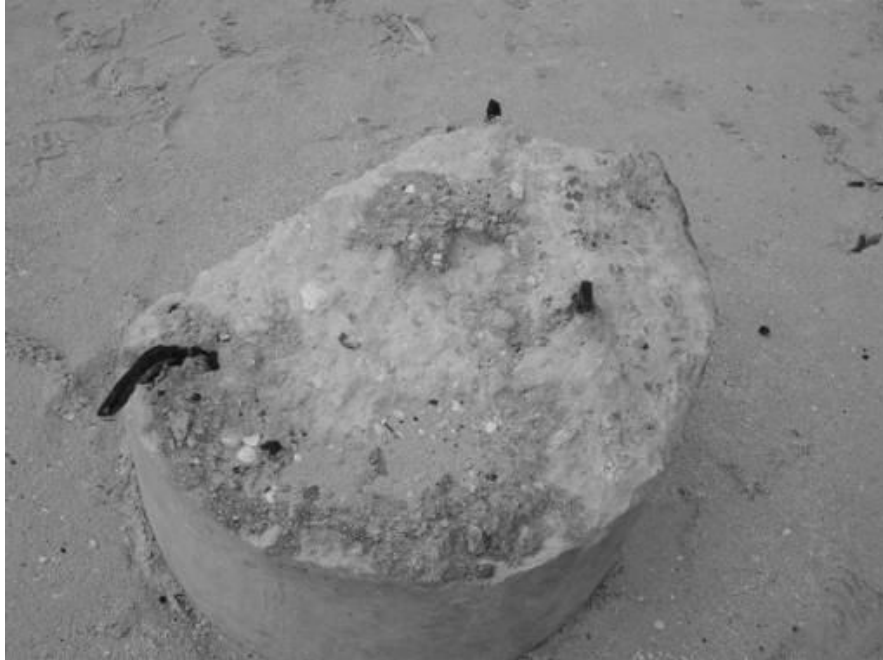
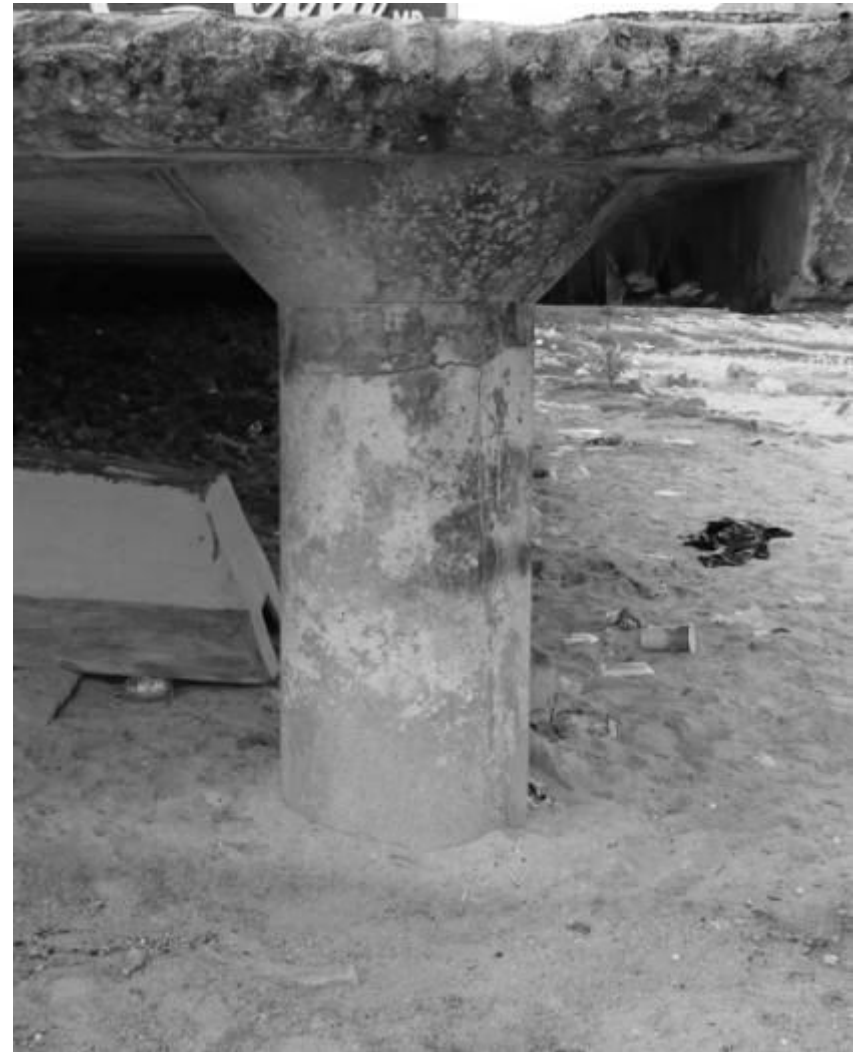
Imágenes que muestra la destrucción de la cubierta del muelle luego del paso del huracán Gilberto en 1988

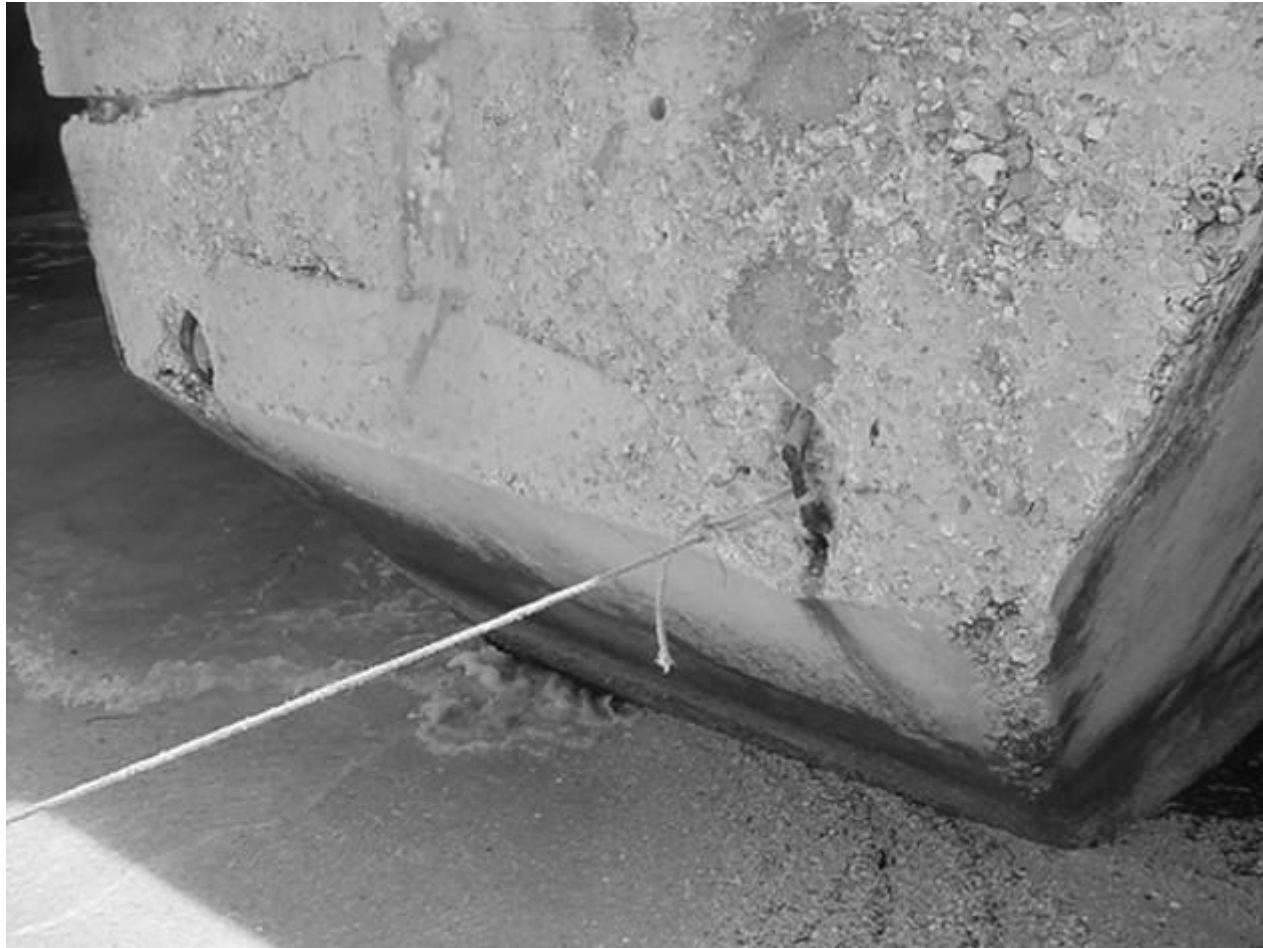
Viga 9.

Daños visuales de corrosión en la cara Este de la viga

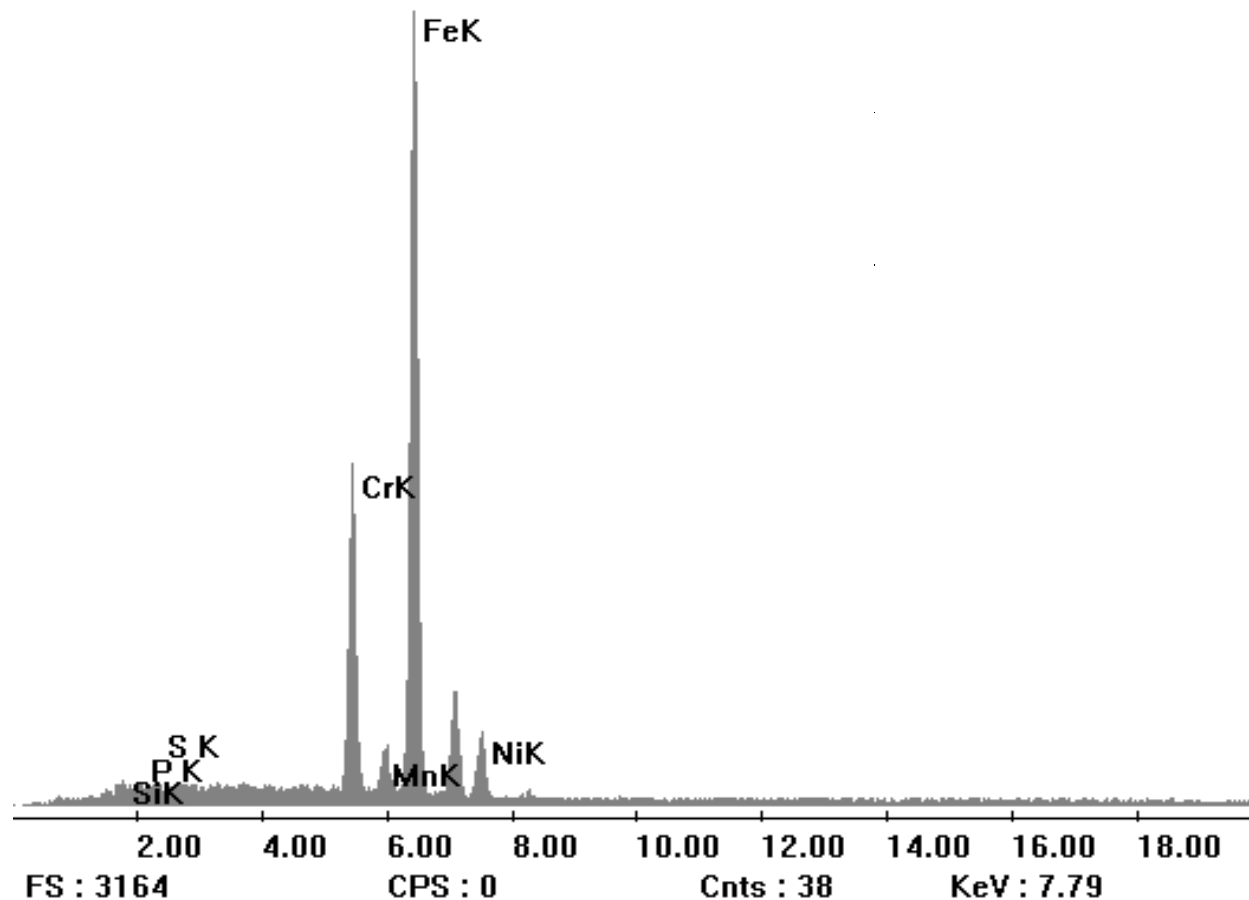
Análisis del acero inoxidable usando microscopía electrónica de barrido (MEB)

Los resultados obtenidos en Ecorr, icorr y el contenido de cloruros, a la profundidad de la barra, confirman que el acero inoxidable en la viga # 9 esta en el **proceso de corrosión**.

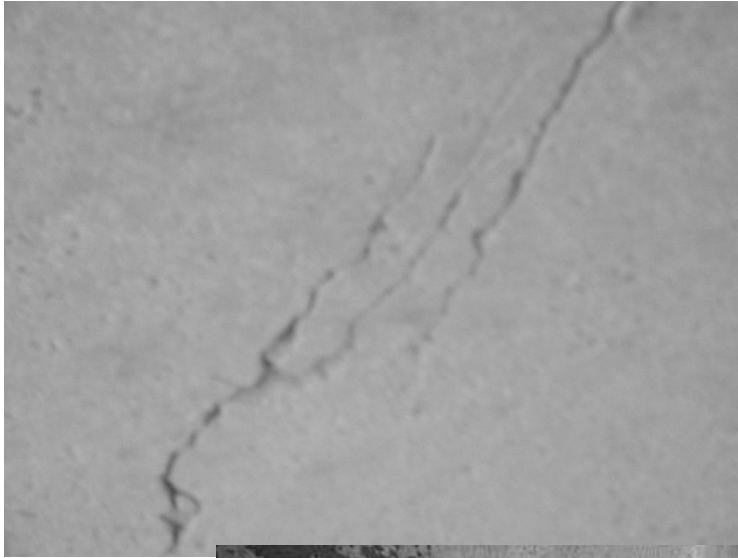
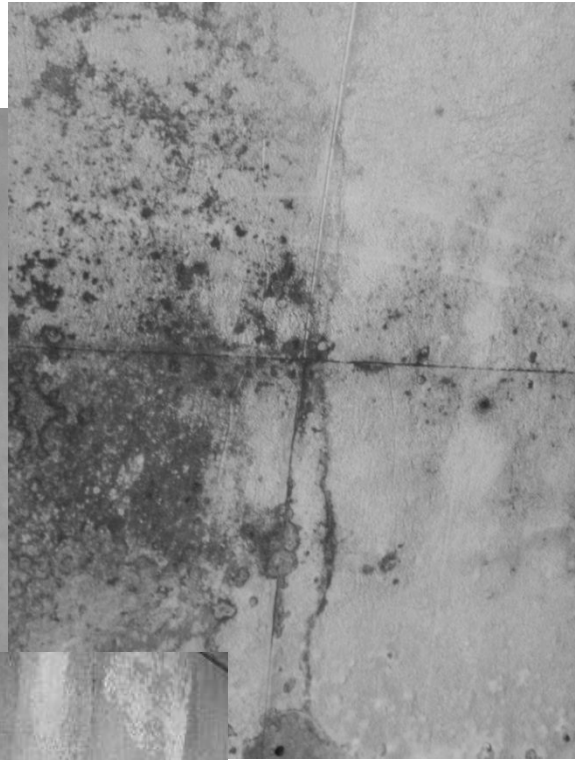
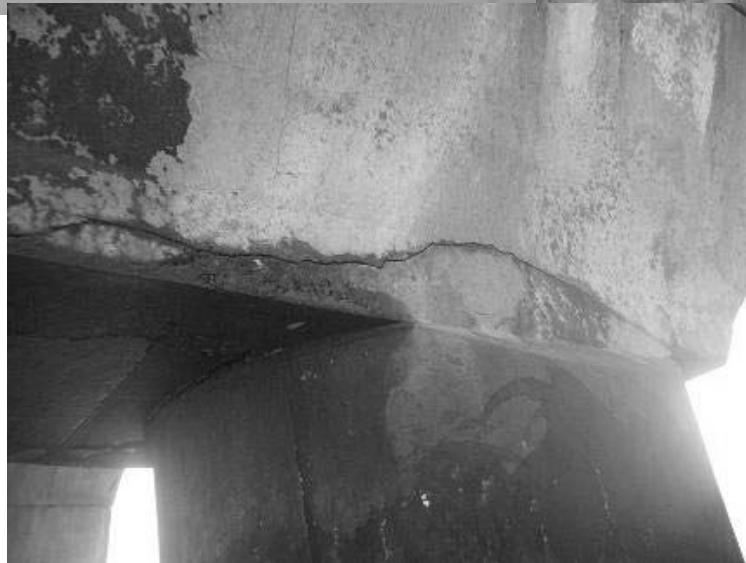
# Grietas

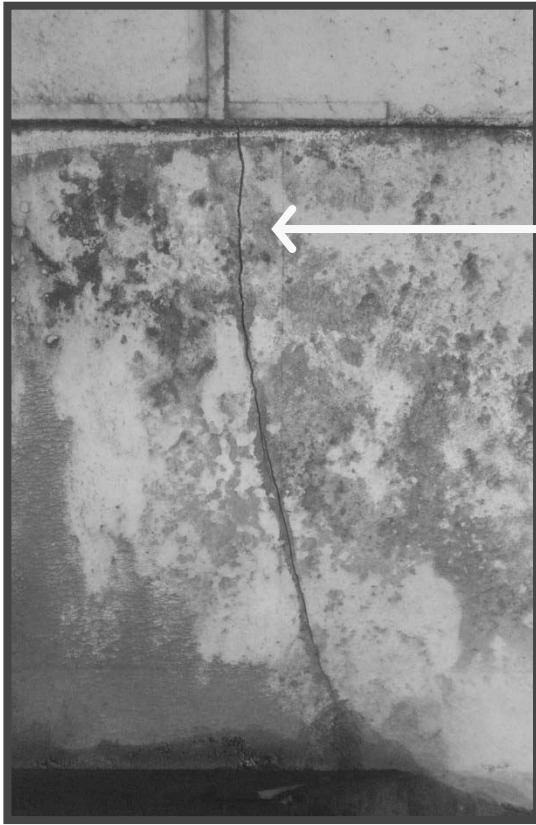
**Grieta**

Grietas estructurales que han  
aparecido en arcos y vigas

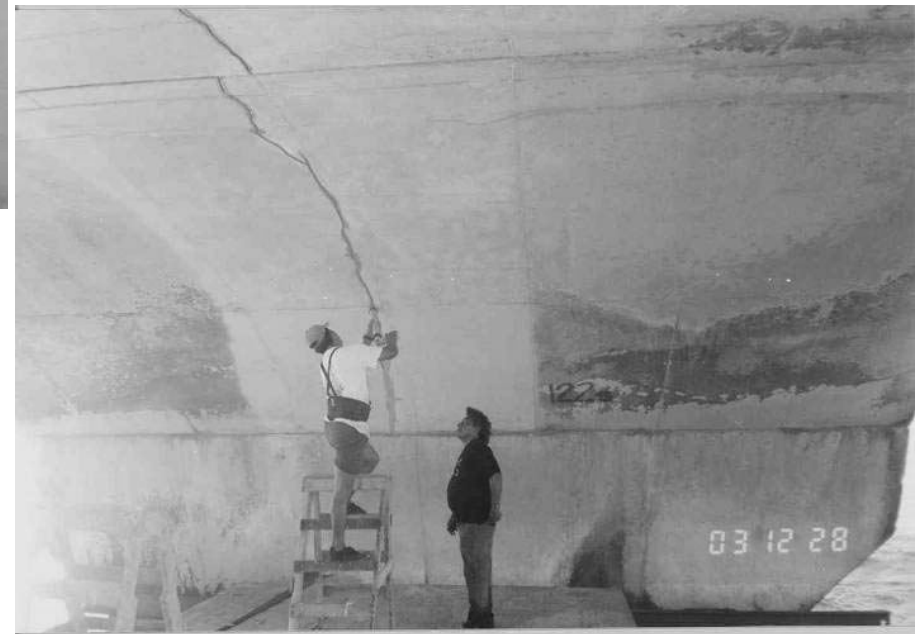
➤ 2003: 54 arcos fueron reforzados con polímero reforzado con fibra de carbono (CFRP)

**Rehabilitación de uno de los arcos agrietados**

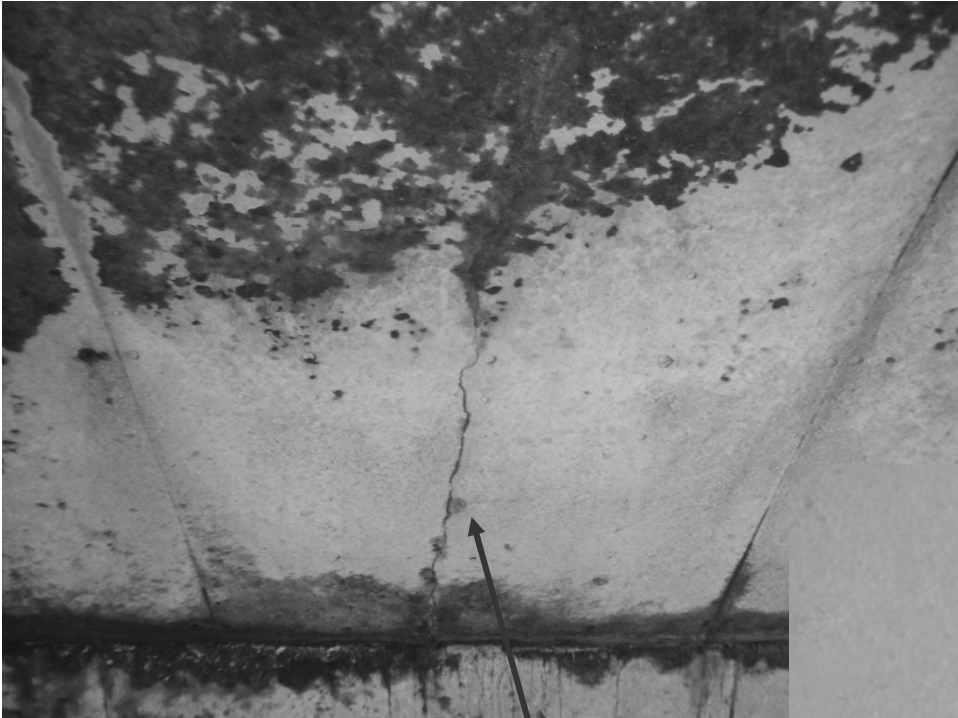
Arco 15

**¡GRIETAS!**

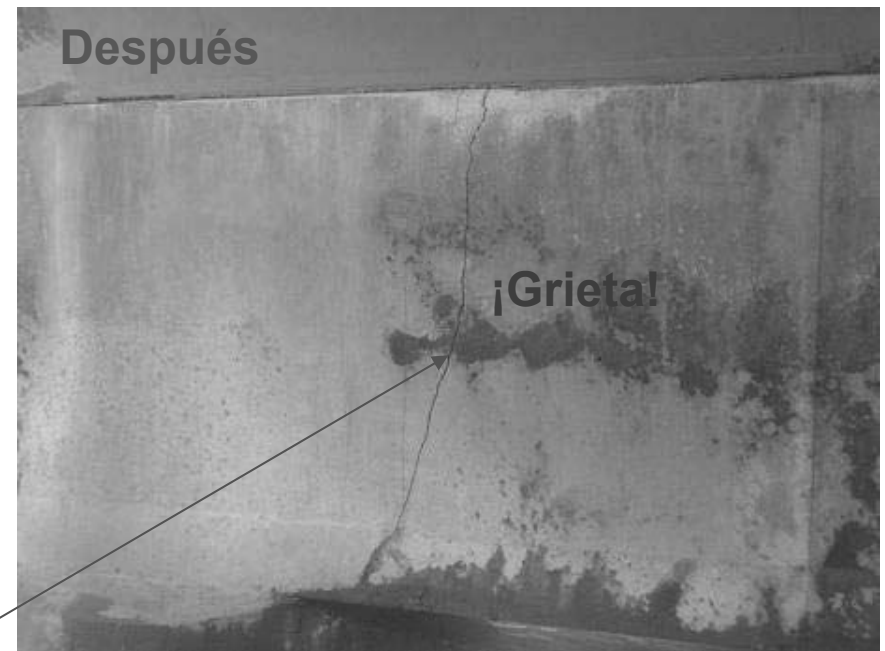
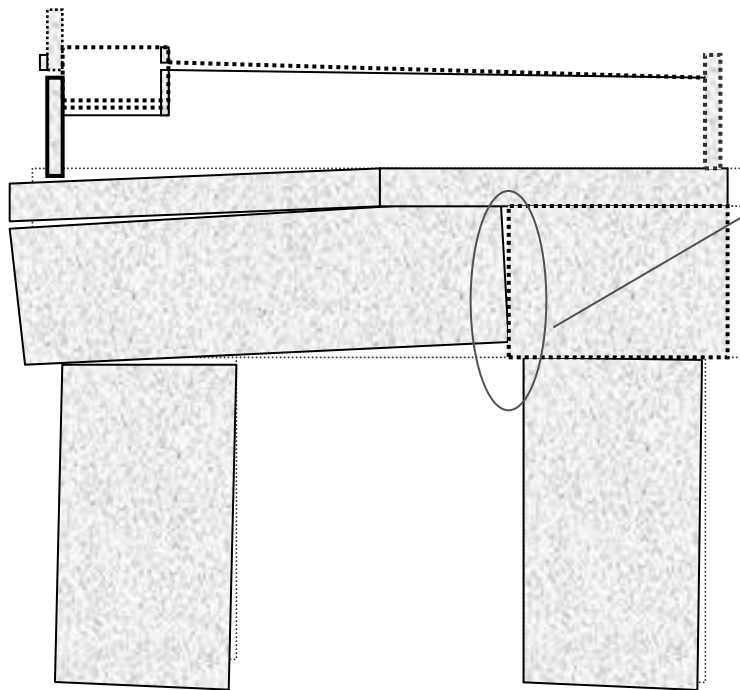
Girder 30, south face

Daño observado en el arco 30, rehabilitado en 2003

1. Limpieza de la superficie a través de chorro de arena (sandblast). Esto se efectúa con una máquina presurizada (110-120 psi) y arena sílice.
2. Limpieza del excedente de polvo en la superficie del arco con aire comprimido y escoba.
3. Trazo y nivelación de la superficie con esmeril.
4. En caso de presencia de grieta en la superficie del arco, se realiza una abertura de la grieta de 5mm y se le inyecta resina epóxica (SIKADUR 31).
5. Se corta y se limpia la fibra con un solvente compatible con el sistema de reparación. Las dimensiones de la tira de la fibra son 5cm de ancho, 9.1 m de largo y 1.4 mm de espesor.
6. Se prepara la resina SIKADUR 30 de dos componentes pasta: endurecedor, mezclando con relación 3:1

7. Se deja reposar la mezcla 10 min. Posteriormente se aplica una capa uniforme sobre una cara de la tira de la fibra y una capa sobre la superficie del arco (trazo), para garantizar una mejor adherencia.
8. Se colocan las tiras separadas 50 cm (centro a centro) en la superficie del arco y a través de un rodillo se elimina las burbujas de aire que pudieran estar presentes.
9. Se retira el excedente de resina a través de una espátula y se realiza un achaflanado para una mejor presentación visual de las tiras de fibra.
10. Transcurridos 30 minutos, se aplica una pintura (SIKAURETANO 800) de dos componentes.

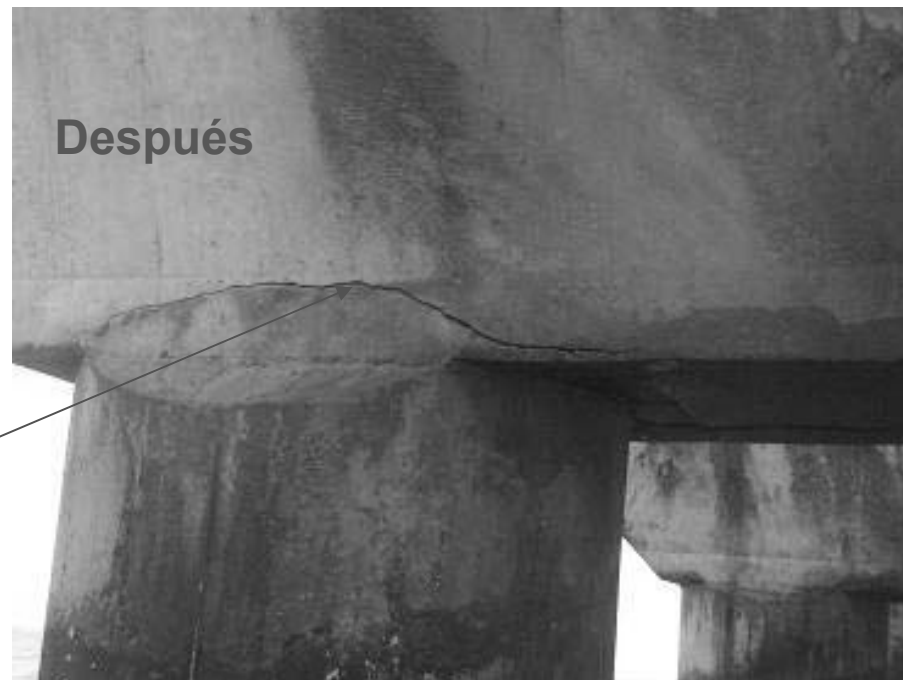
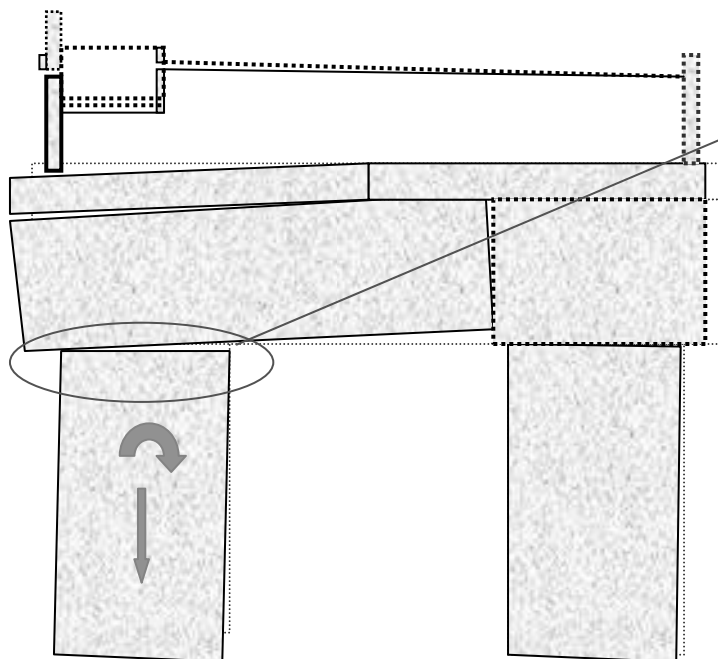
Agrietamiento casi vertical de la trabe-  
cabezal de 6 mm de ancho  
aproximadamente

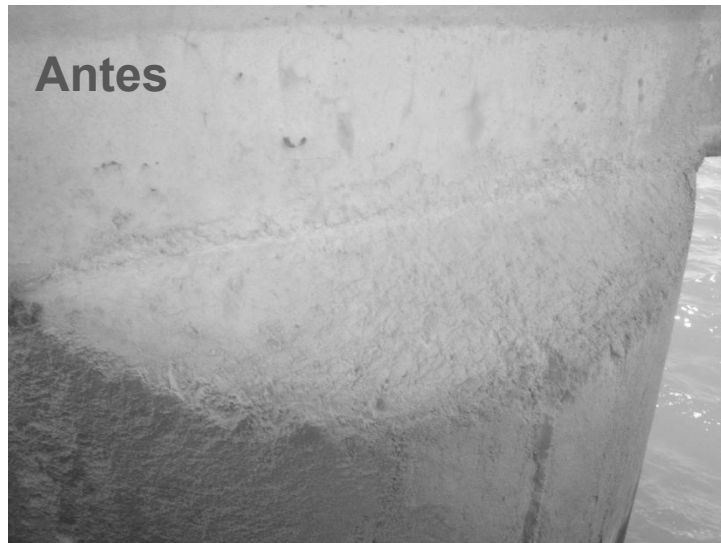
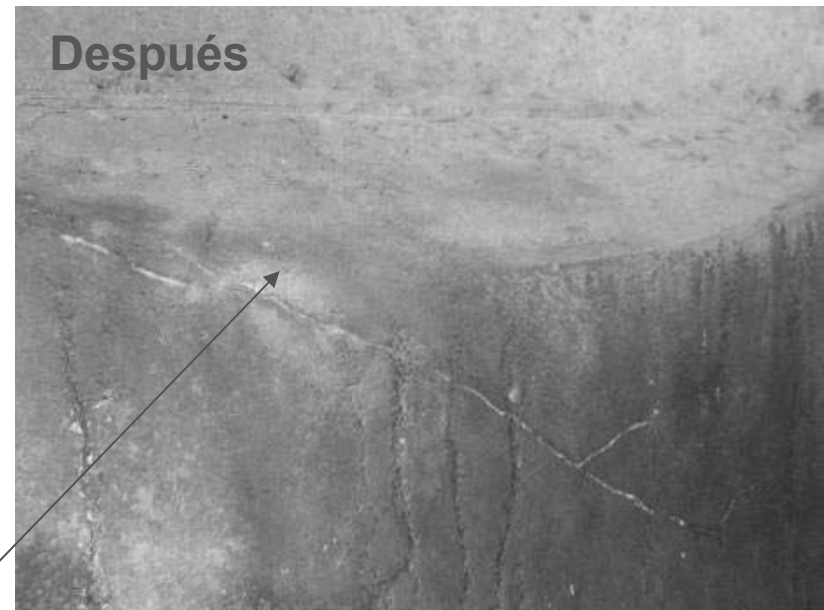
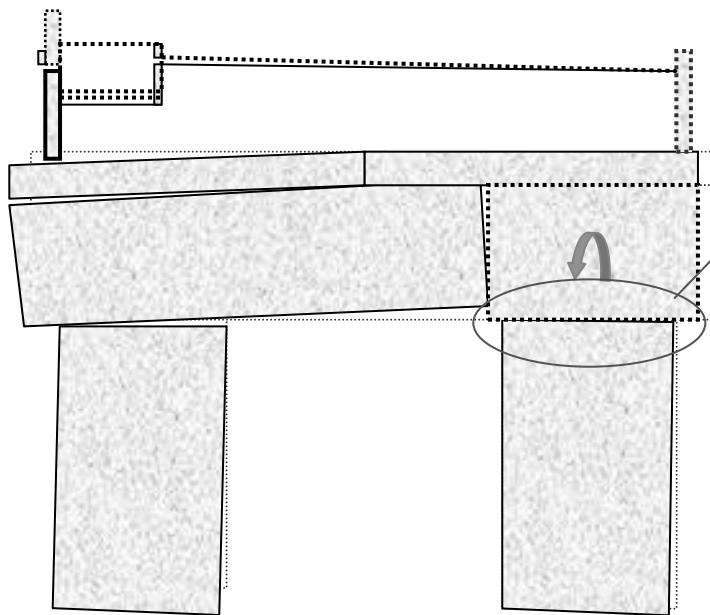
Abertura de la junta de la pila poniente y la trabe cabezal con abertura del orden de 2 cm.

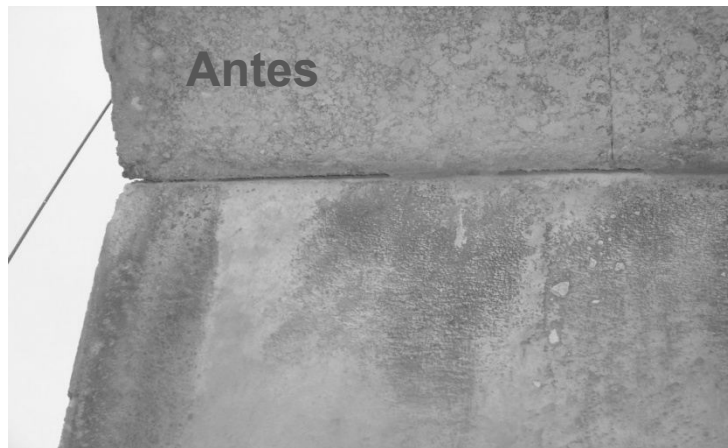
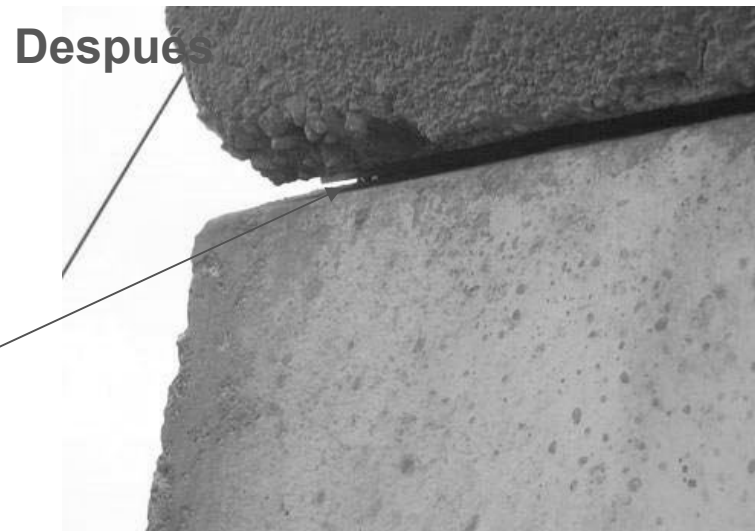
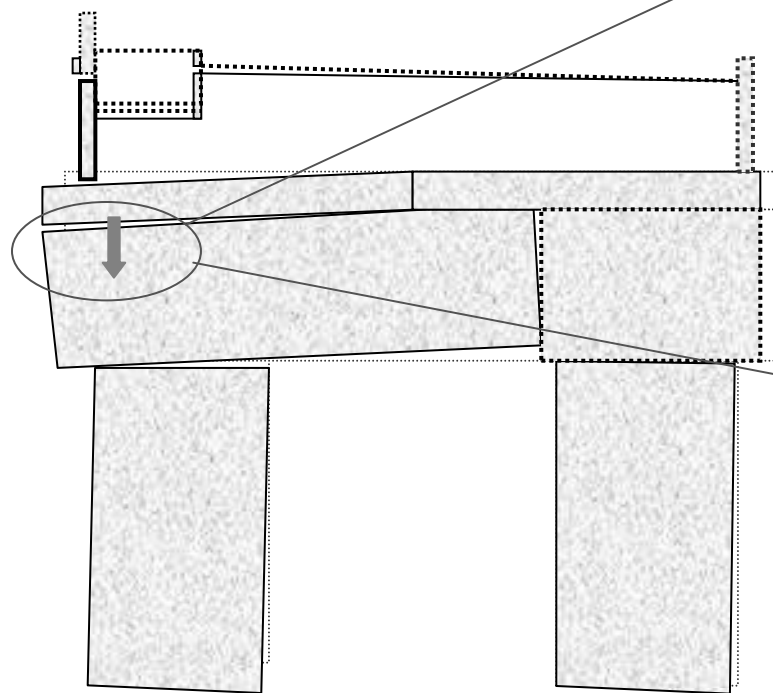
Agrietamiento de la junta de la trabe cabezal y pila oriente. (Falla por flexión con giro)
