**Incêndio e Colapso do Edifício Wilton Paes de Almeida, SP**  
*lições aprendidas*

**Paulo Helene**  
 Diretor PhD Engenharia  
 Conselheiro Permanente IBRACON  
 Prof. Titular Universidade de São Paulo  
 Gestor e Ex-Presidente ALCONPAT Internacional  
 Diretor Técnico do Instituto Brasileiro do Concreto  
 Member fib(CEB-FIP) Model Code for Service Life Design  
 Conselheiro da CNTU e SEESP

28 de agosto de 2018

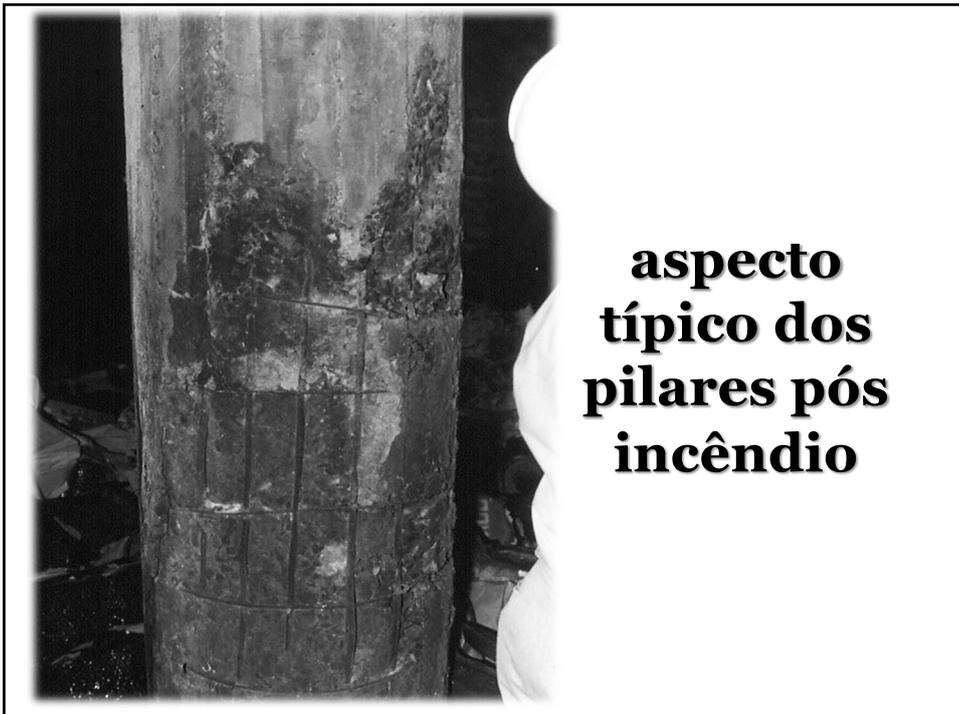
**aspecto  
típico dos  
pilares pós  
incêndio**

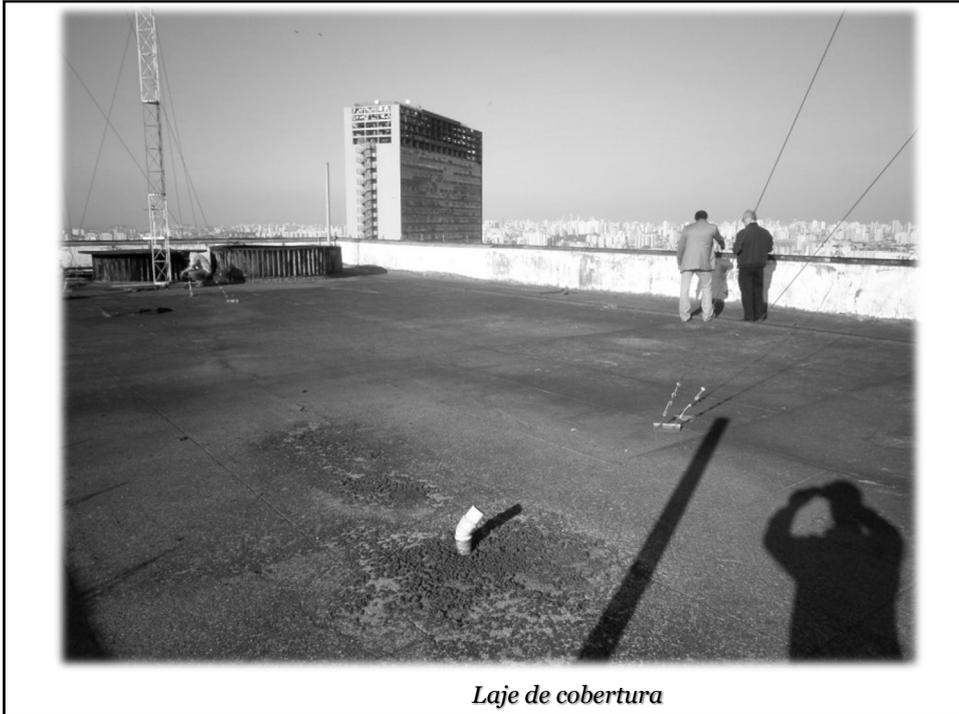
*Laje de cobertura*

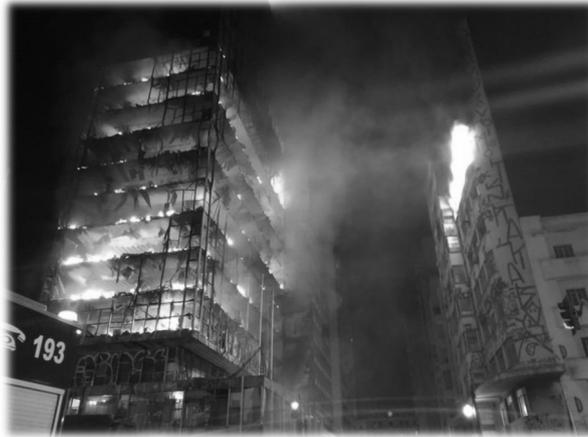
# O Incêndio

Madrugada de 01/05/2018: Um incêndio que iniciou-se no 5º andar do prédio rapidamente alastrou-se pelos demais andares

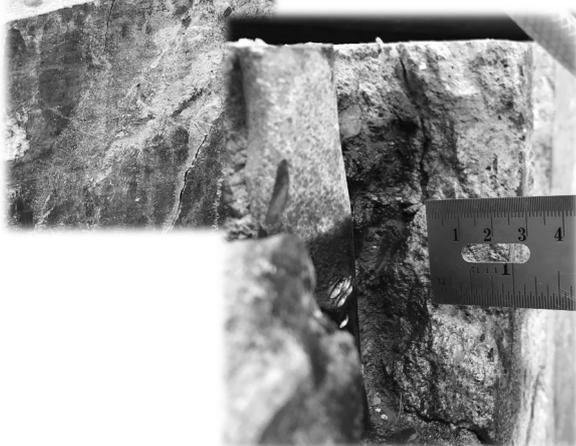
## Espessura de carbonatação

**2,5cm a 3,0cm**

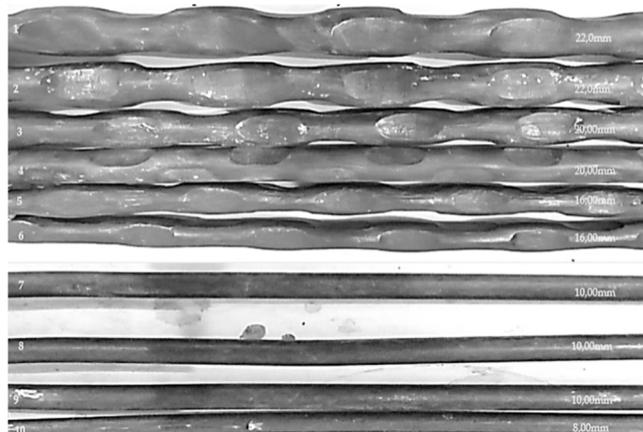
## Tipologia do aço empregado

Barras longitudinais entalhadas com bitolas de 22, 20, e 16 mm. CA 60  
Barras transversais lisas com bitola de 10 mm CA 37  
Barras complementares lisas com bitola de 8 mm. CA 37  
Laboratórios da ArcelorMittal

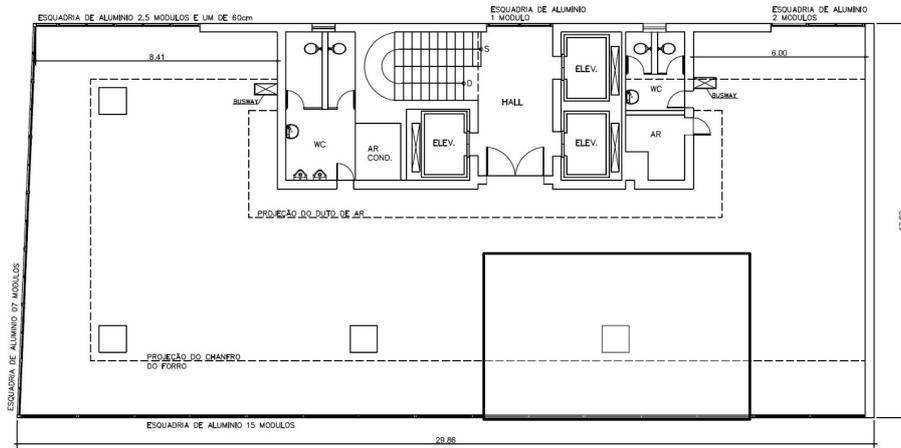
PLANTA BAIXA (TIPO)  
ESC. 1/125

**Área de influência (CAD) = ~47,36m<sup>2</sup>**

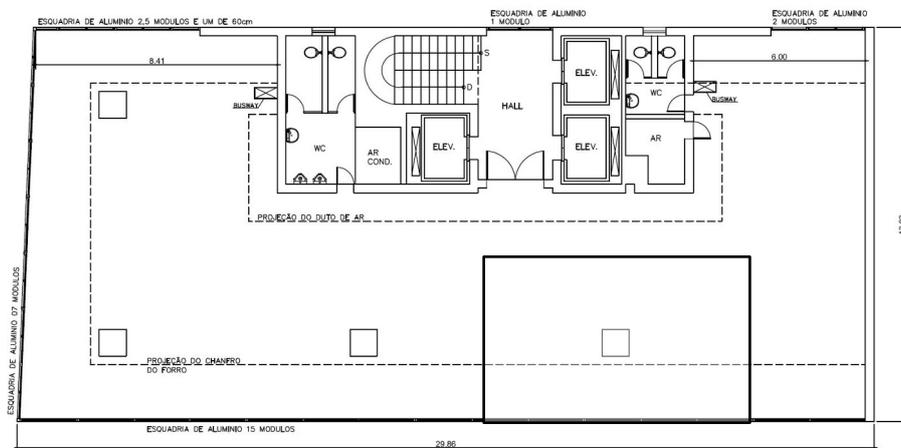
PLANTA BAIXA (TIPO)  
ESC. 1/125

**Estimado pelos desenhos carga de ~ 30 tf / pav.**

**Capacidade do pilar sem  
momentos:  $N_d = 878$  tf  
correspondente a mais de 25  
pavimentos!!!**
