III WORKSHOP DE
**ENGENHARIA CIVIL
DO UNIPÊ**

Aprendendo com o incêndio e colapso do Edifício Paes de Almeida

Paulo Helene
*Diretor PhD Engenharia
Conselheiro Permanente IBRACON
Prof. Titular Universidade de São Paulo
Gestor e Ex-Presidente ALCONPAT Internacional
Diretor Técnico do Instituto Brasileiro do Concreto
Member fib(CEB-FIP) Model Code for Service Life Design
Conselheiro da CNTU e SEESP*

Audatório Unipê 29 de outubro de 2018 João Pessoa/PB

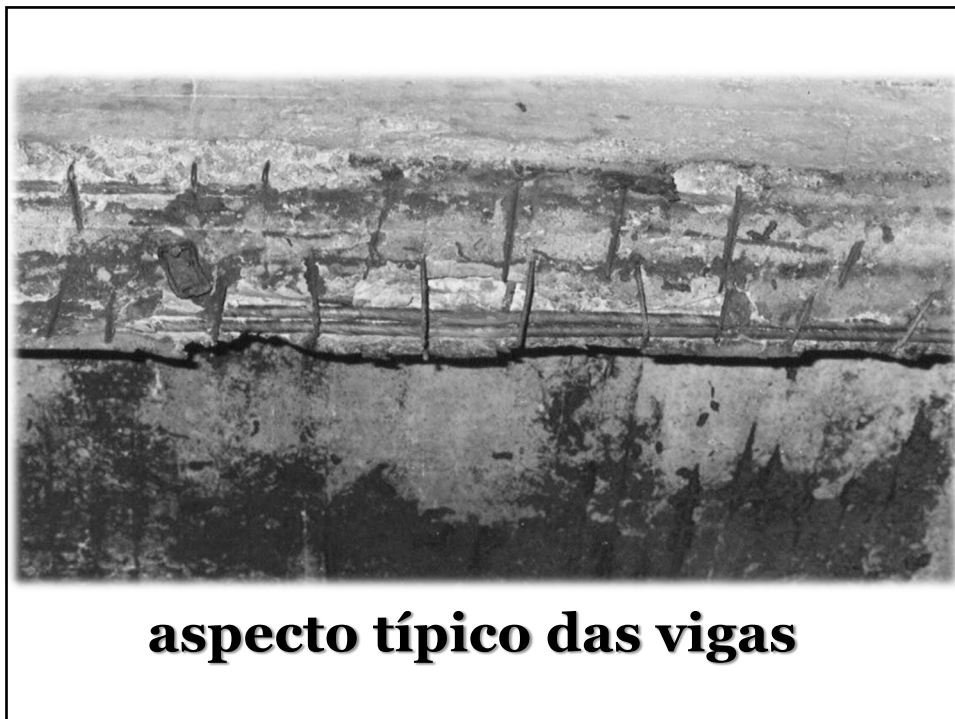
aspecto típico das vigas

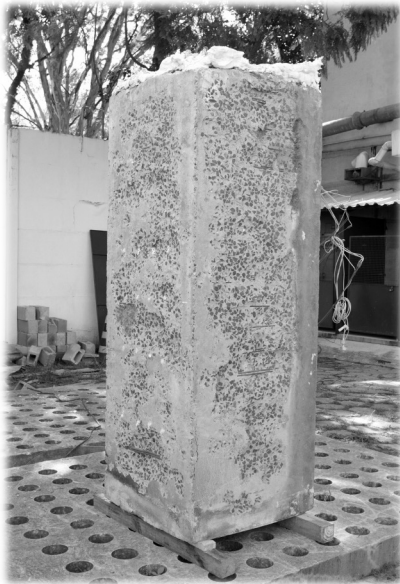
Integridade depois de 180min

- ✓ spalling muito superficial
- ✓ ocorrência: 36 min (inicial)
- ✓ som “pipocamento”
- ✓ arestas intactas
- ✓ profundidade: de 0 a 48 mm
- ✓ média do deslocamento superficial 9,3 mm

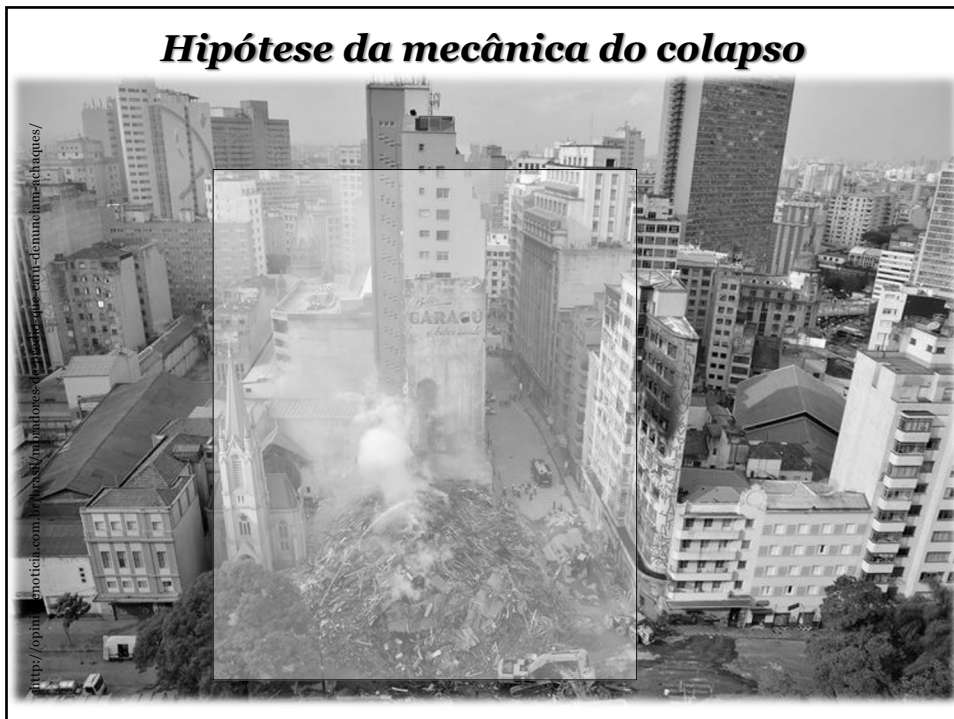
Hipótese da mecânica do colapso

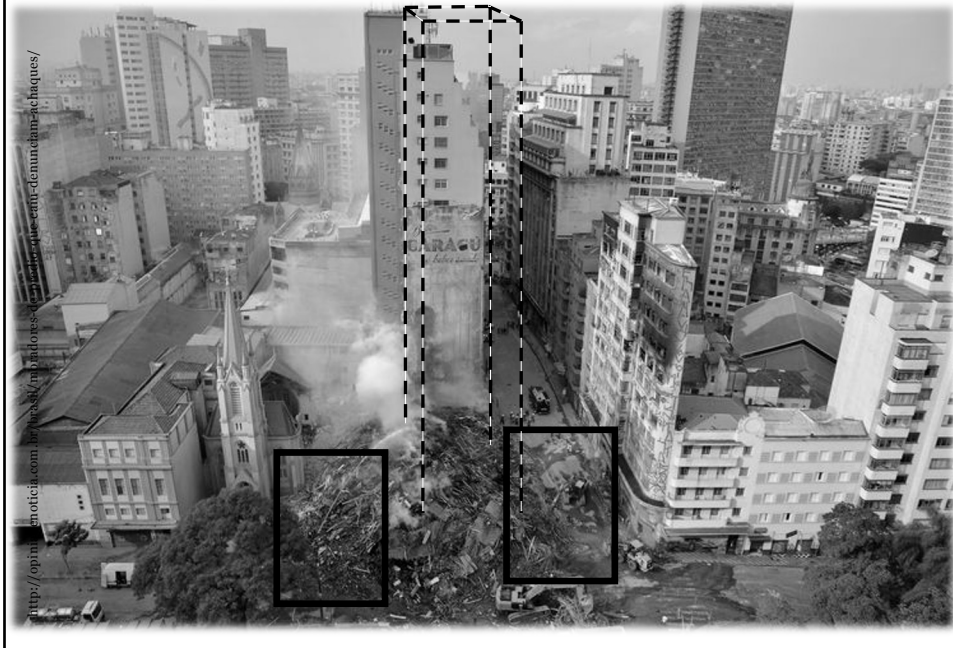
Hipótese da mecânica do colapso
