Incêndio e Colapso do Edifício Wilton Paes de Almeida
Lições Aprendidas

Paulo Helene
Diretor PhD Engenharia
Conselheiro Permanente IBRACON
Prof. Titular Universidade de São Paulo
Gestor e Ex-Presidente ALCONPAT Internacional
Diretor Técnico do Instituto Brasileiro do Concreto
Member fib(CEB-FIP) Model Code for Service Life Design
Conselheiro da CNTU e SEESP

IST (sala V1.02, 1¼ piso) 09 de novembro de 2018 Lisboa /Portugal

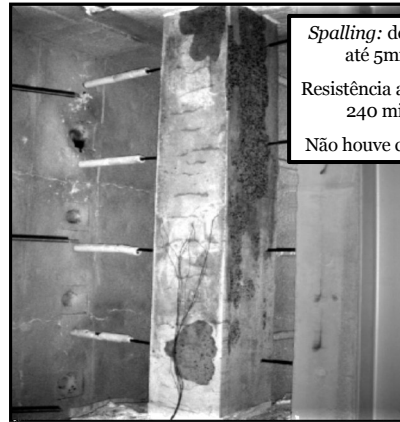
50 cm x 50 cm x 3,4 m

Spalling: de 0mm
até 5mm
Resistência ao fogo:
240 min
Não houve colapso
