Incêndio e Colapso do Edifício Wilton Paes de Almeida

Lições Aprendidas

Paulo Helene
Diretor PhD Engenharia
Conselheiro Permanente IBRACON
Prof. Titular Universidade de São Paulo
Gestor e Ex-Presidente ALCONPAT Internacional
Diretor Técnico do Instituto Brasileiro do Concreto
Member fib(CEB-FIP) Model Code for Service Life Design
Conselheiro da CNTU e SEESP

27 de novembro de 2018

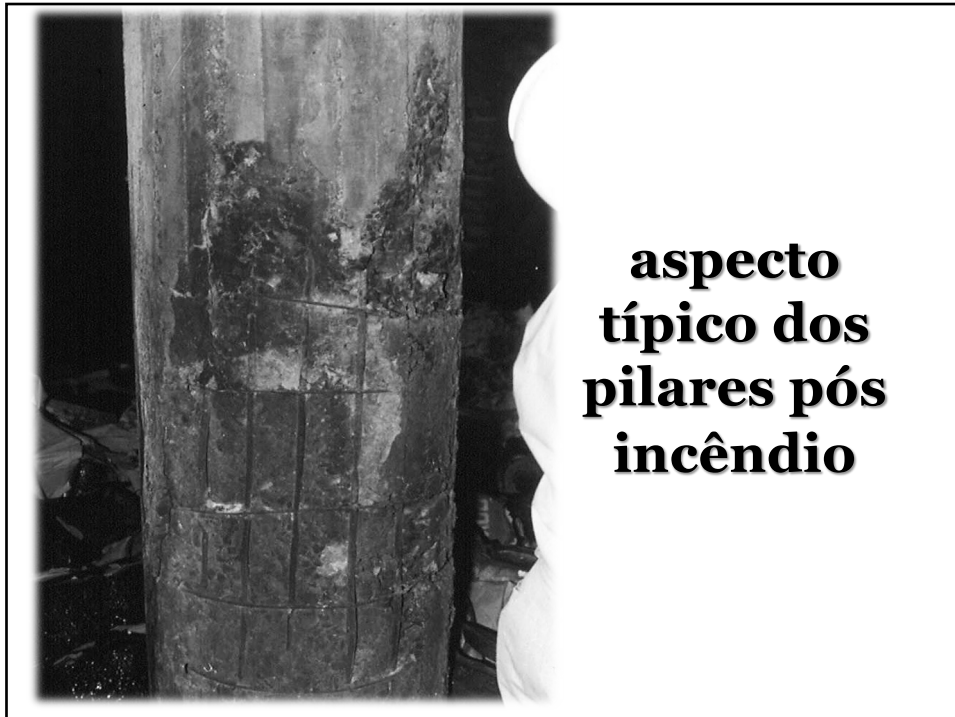
**aspecto
típico dos
pilares pós
incêndio**

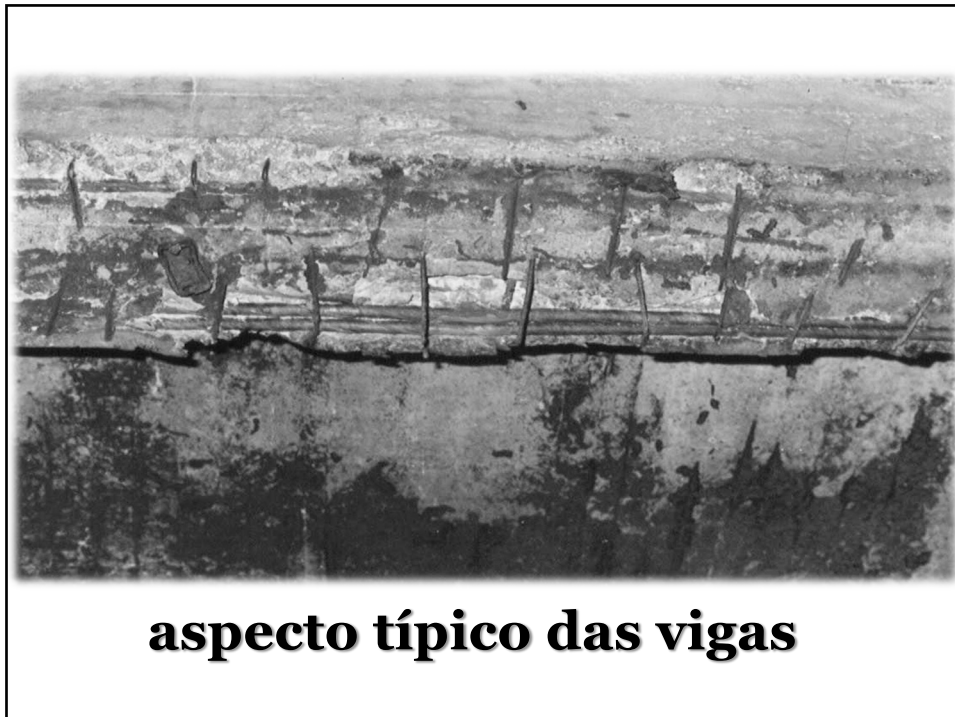
aspecto típico das vigas

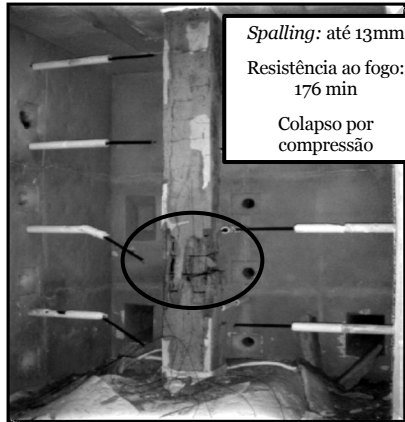
30,5 cm x 30,5 cm x 3,4 m

Spalling: até 13mm
Resistência ao fogo:
176 min
Colapso por
compressão

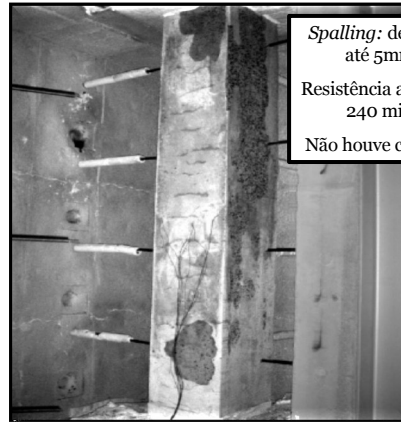
50 cm x 50 cm x 3,4 m

Spalling: de 0mm
até 5mm
Resistência ao fogo:
240 min
Não houve colapso

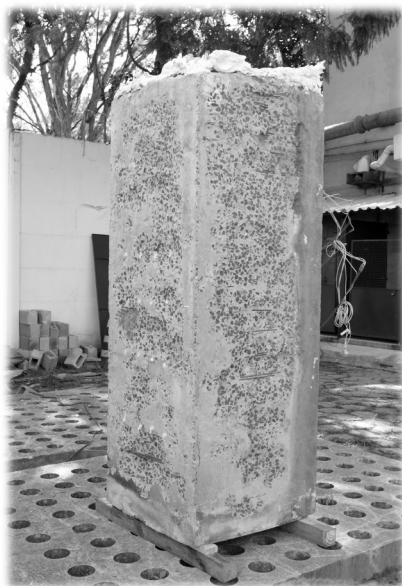
Integridade depois de 180min

- ✓ spalling muito superficial
- ✓ ocorrência: 36 min (inicial)
- ✓ som “pipocamento”, depois parou
- ✓ arestas intactas
- ✓ profundidade: de 0 a 48 mm
- ✓ média do deslocamento superficial 9,3 mm

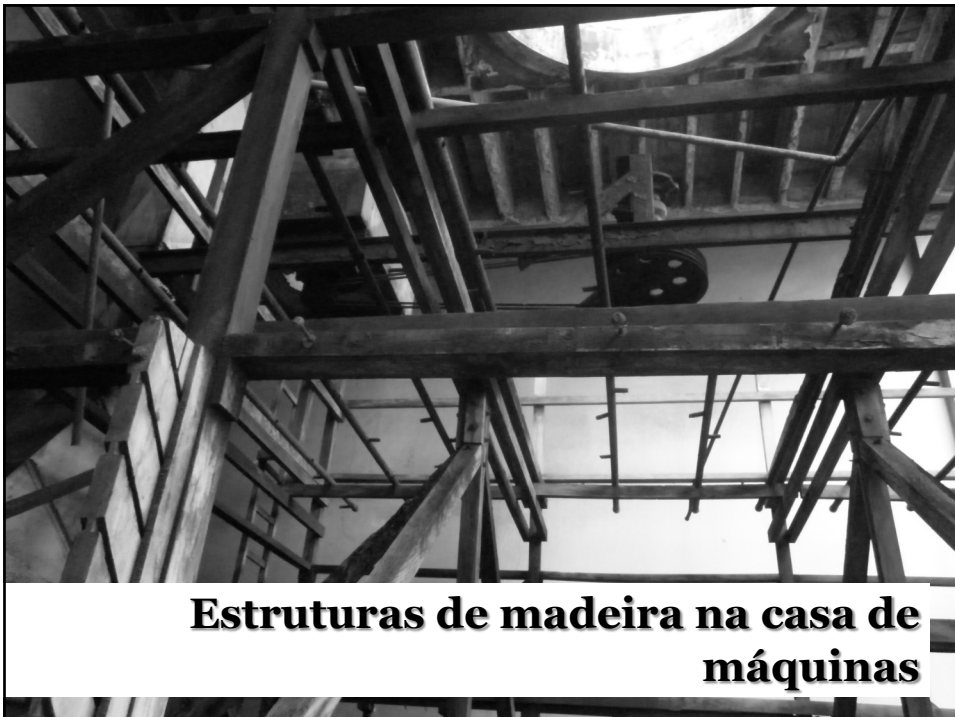
**Estruturas de madeira na casa de
máquinas**
