Mortes em situação de Incêndio

Resistência e Estabilidade

INVESTIGAÇÃO

Edifício Wilton Paes de Almeida

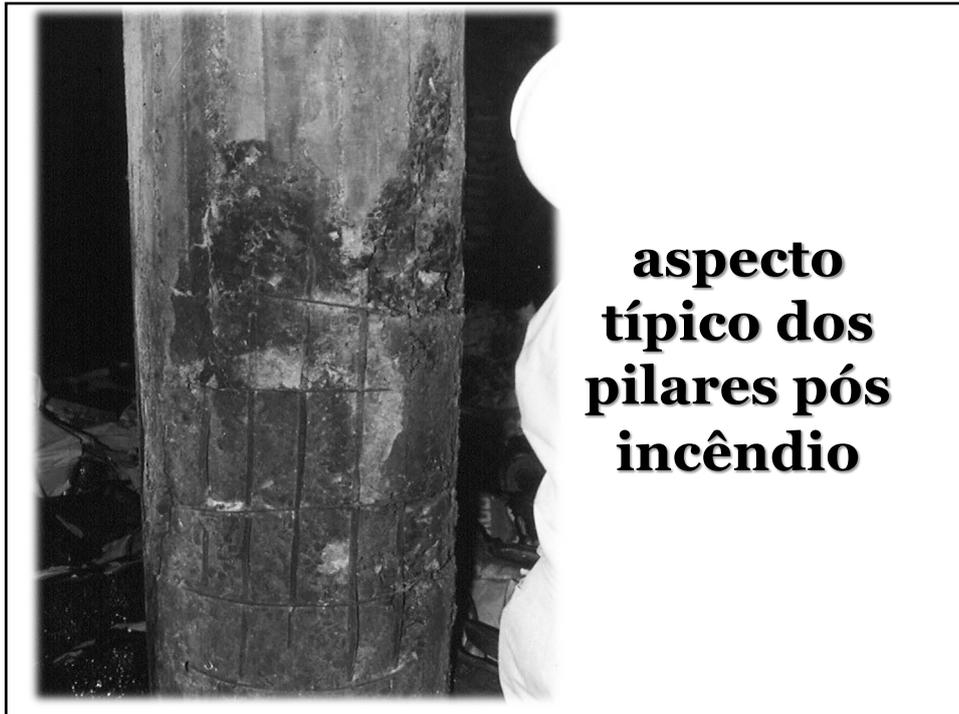
**aspecto
típico dos
pilares pós
incêndio**

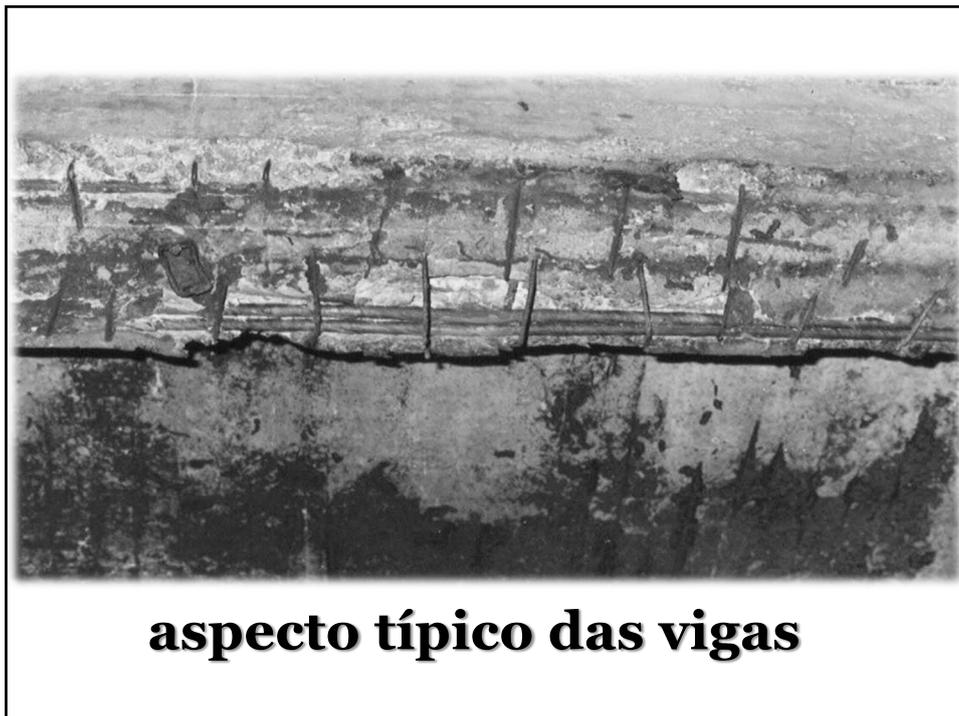
aspecto típico das vigas

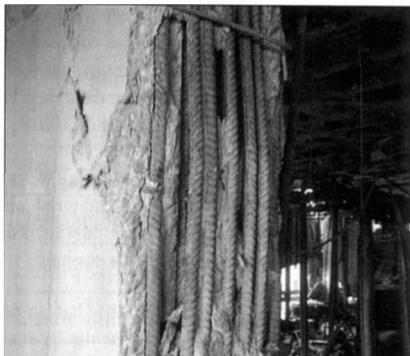
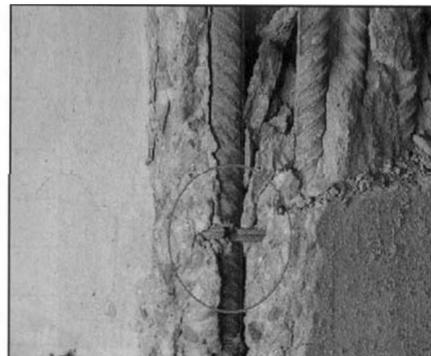
“ the reinforced concrete structure, columns, beams and slabs under 16h severe fire condition , could perform well and no collapse”

... “the penetration of the damaged, is heterogeneous and vary from 1.5cm in 19 floor to 3 cm in 12 floor...”

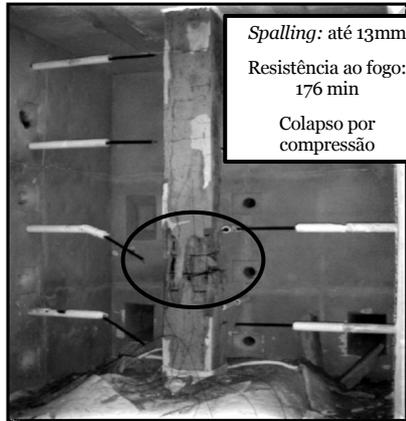
30,5 cm x 30,5 cm x 3,4 m

Spalling: até 13mm
Resistência ao fogo:
176 min
Colapso por
compressão

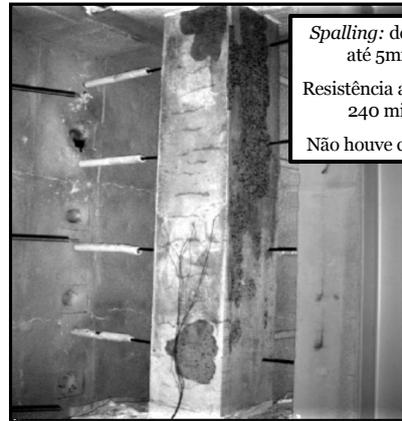
50 cm x 50 cm x 3,4 m

Spalling: de 0mm
até 5mm
Resistência ao fogo:
240 min
Não houve colapso

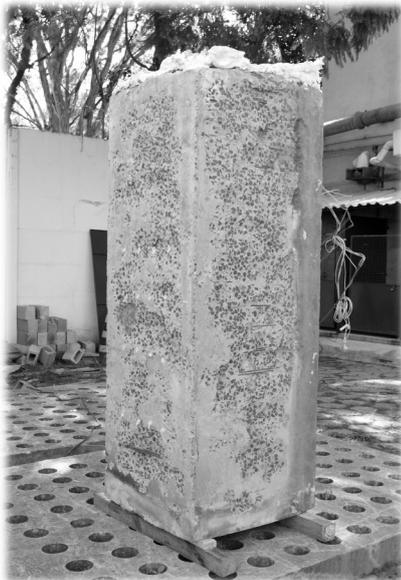
- ✓ spalling muito superficial
- ✓ ocorrência: 36 min (inicial)
- ✓ som “pipocamento”, depois parou
- ✓ arestas intactas
- ✓ profundidade: de 0 a 48 mm
- ✓ média do deslocamento superficial 9,3 mm

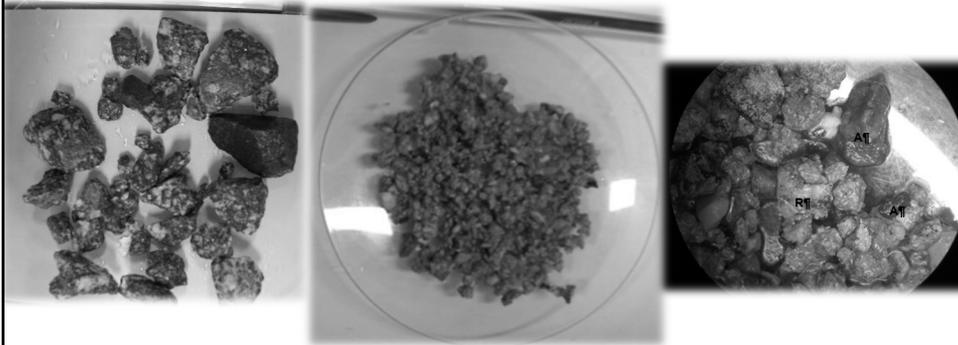
- granito britado: rocha ígnea, $D_{max} = 25\text{mm}$
- areia grossa lavada de rio
- quartzo preservado: o concreto deve ter experimentado temperaturas inferiores a 573°C ;
- agregados não estavam fissurados ou lascados

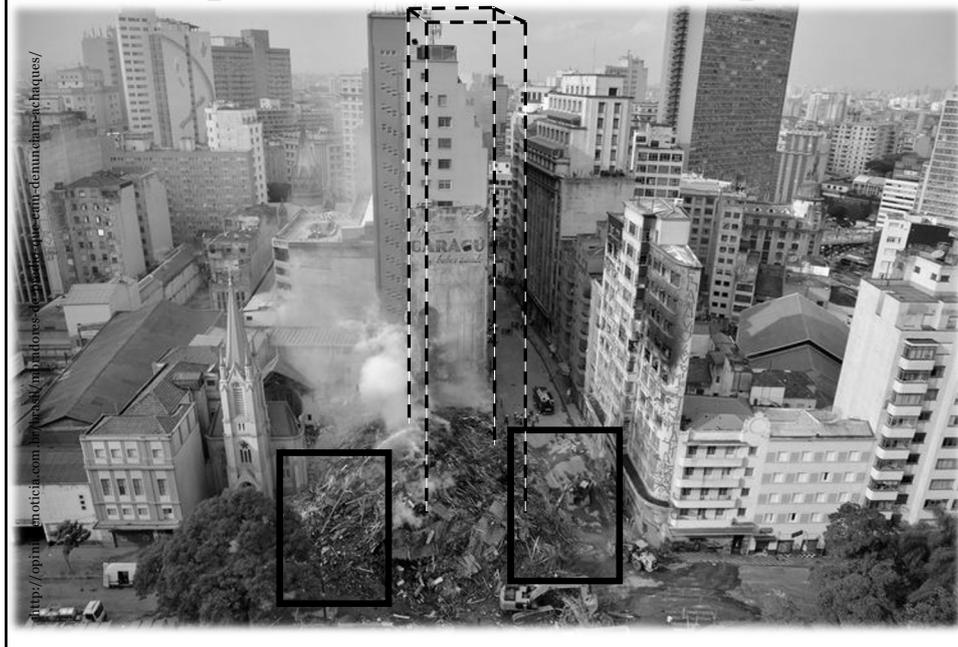
Hipótese da mecânica do colapso
