INCÊNDIO NO EDIFÍCIO DO AEROPORTO SANTOS DUMMONT

Rio de Janeiro, 6ª feira, 13/02/1998

Ronaldo C. Battista, Ph.D, Eng. Civil

LEVANTAMENTO DOS DANOS E AVALIAÇÃO DO GRAU DE PERDA DE INTEGRIDADE ESTRUTURAL

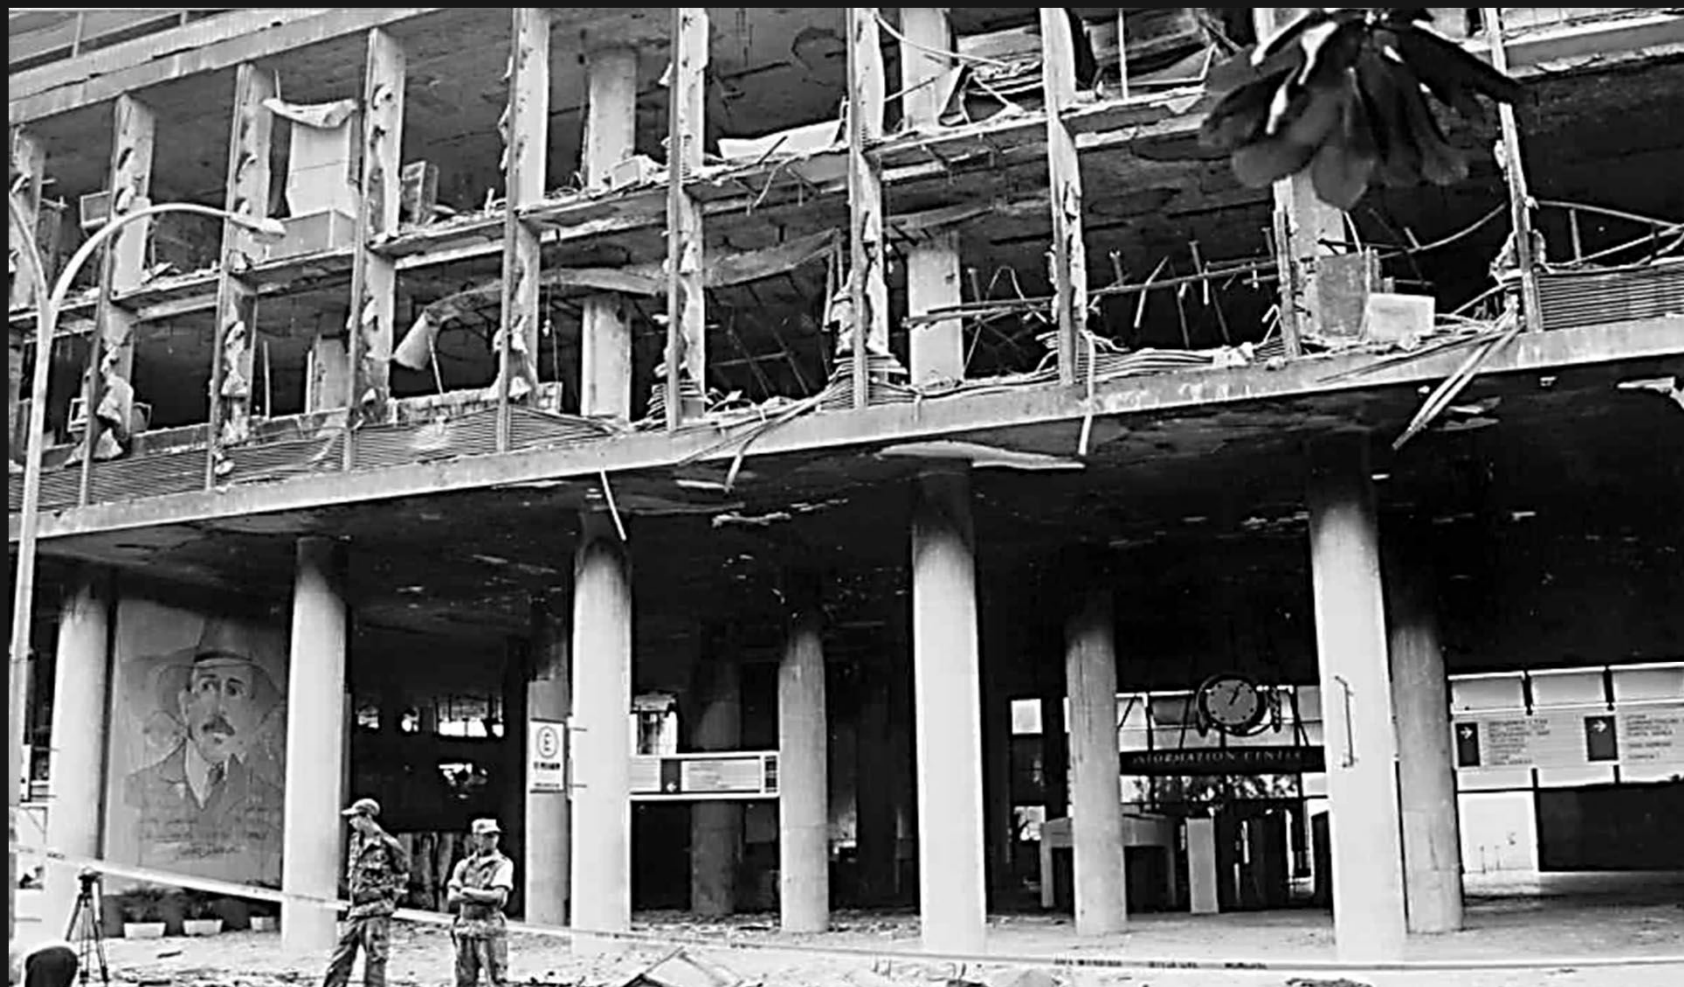
Vista da fachada; 2º e 3º pavimentos severamente danificados. Pilares frontais do térreo, o relógio e os painéis pintados em 1951 em homenagem a Santos Dumont, restaram íntegros; e o teto esfumaçado.

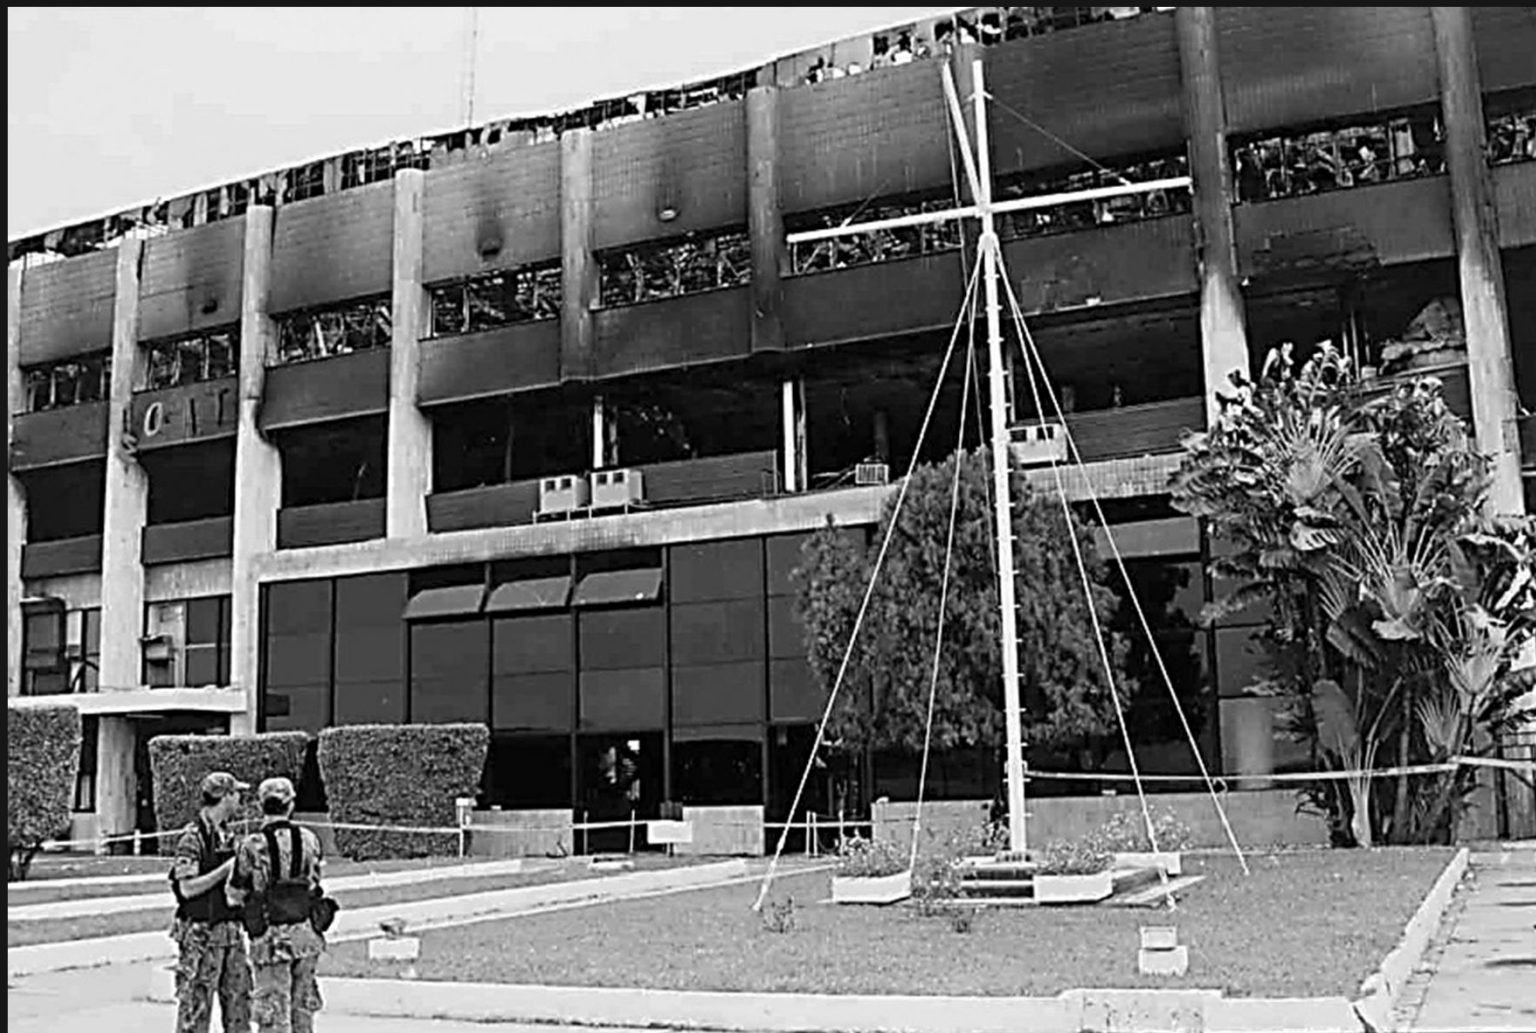
**Vista da fachada traseira, na região do saguão de desembarque.
Não houve incêndio no pavimento térreo na área do saguão principal.
Todos os pavimentos superiores foram severamente danificados.**

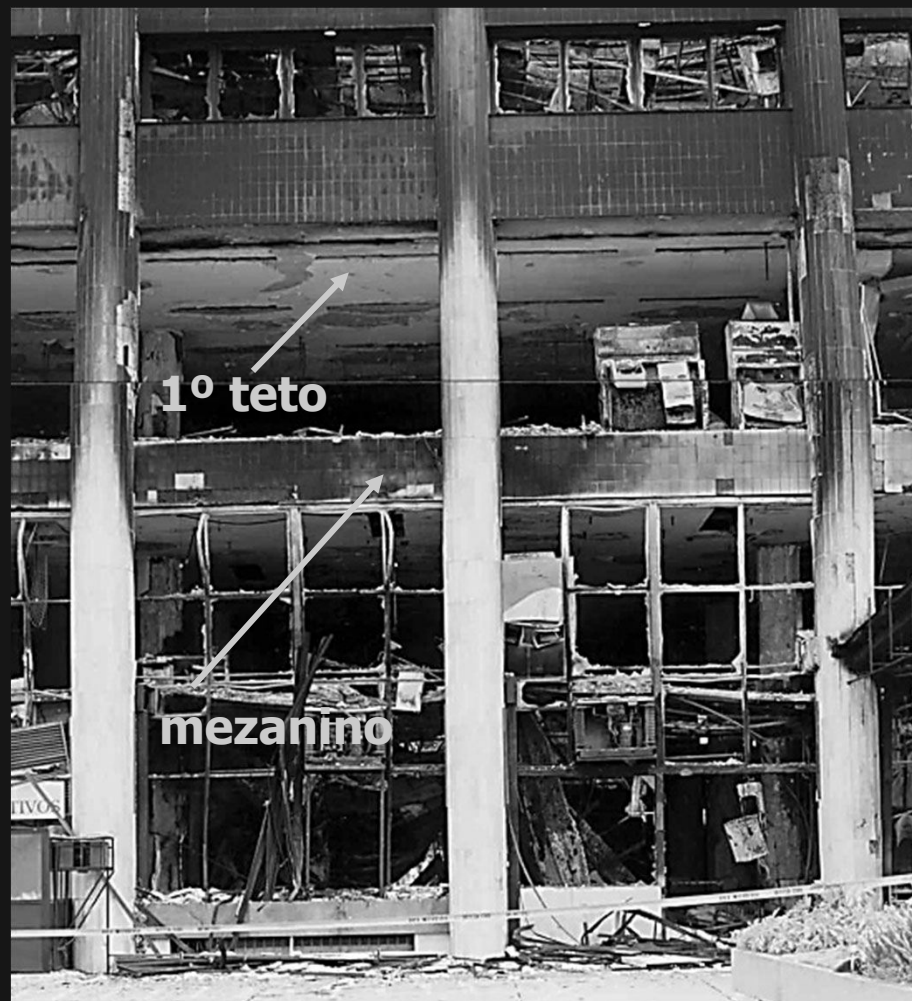
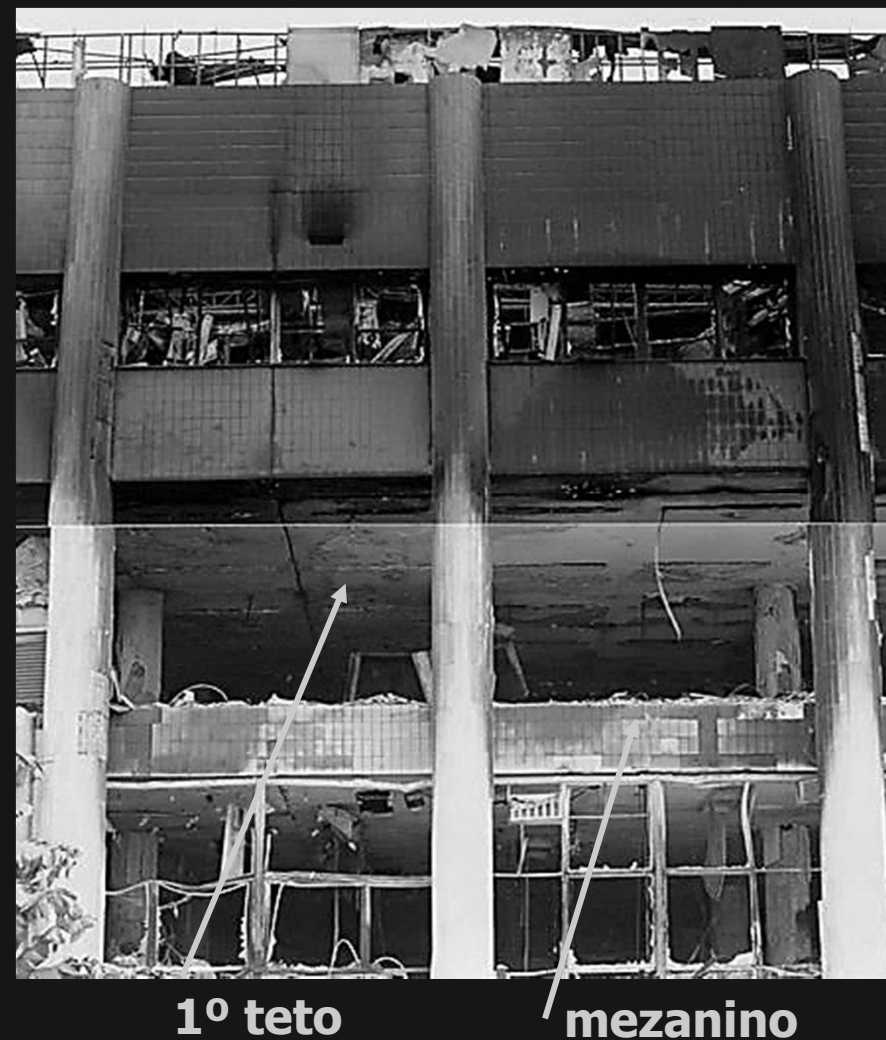
**Vistas mais próximas da fachada traseira.
Notam-se os danos severos na estrutura e elementos
construtivos causados pela ação prolongada do fogo intenso.**

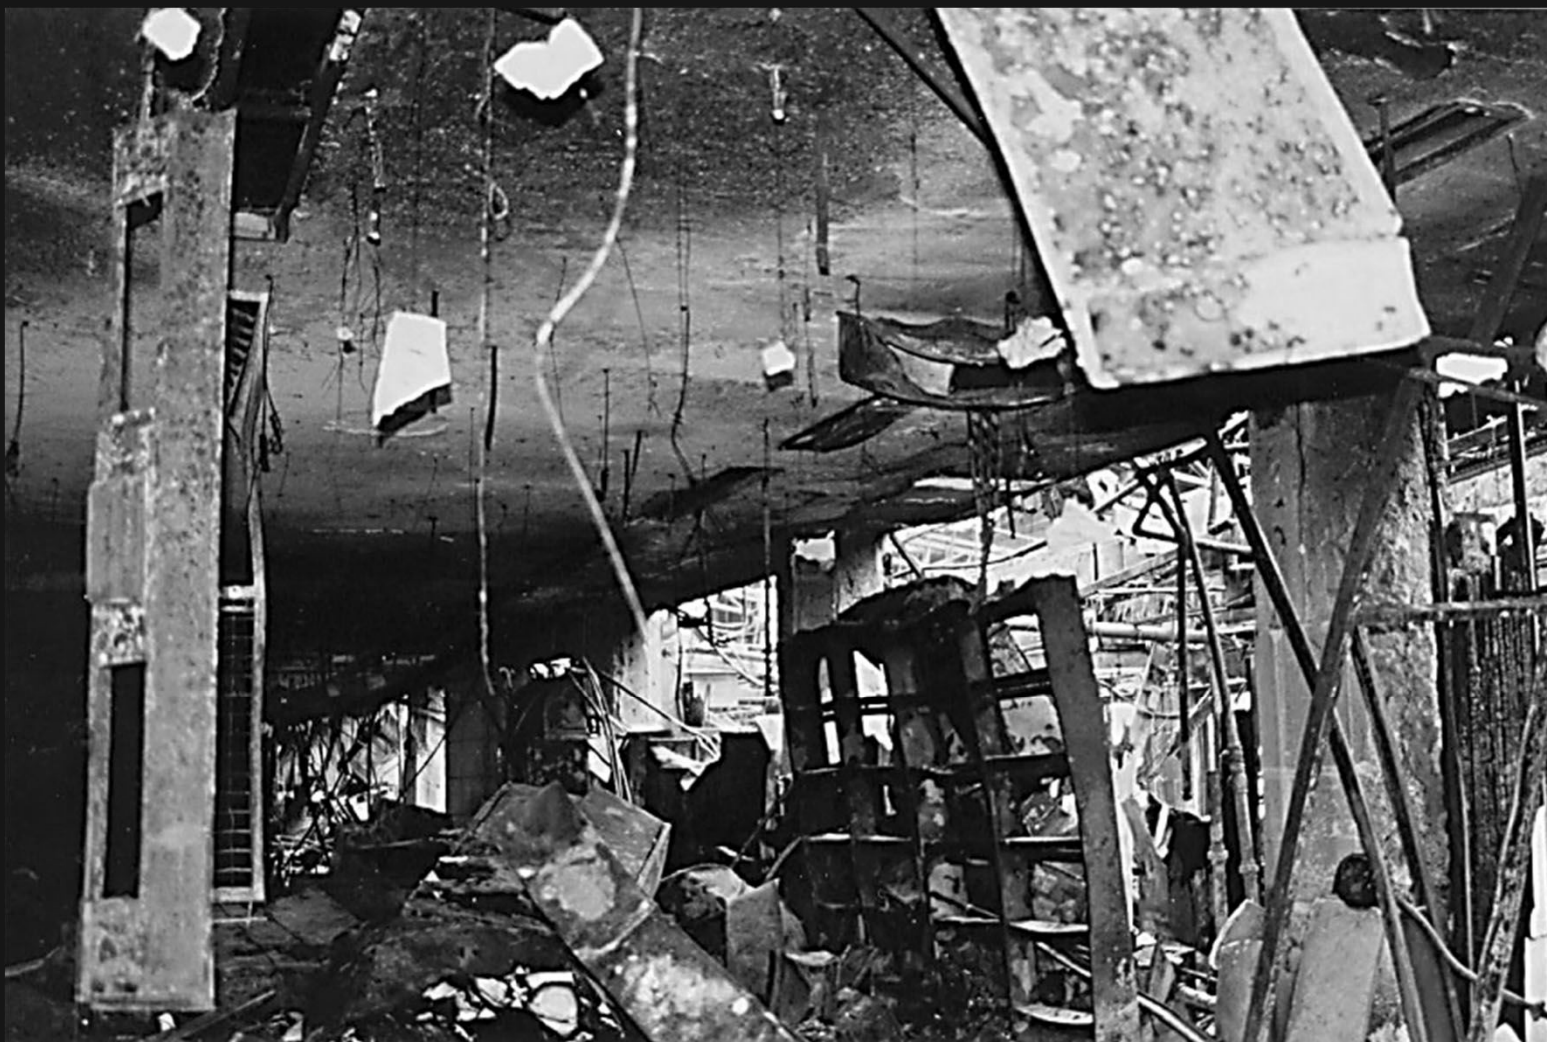
Escombros no 2º pavimento e vista da laje de forro do teto danificada.

As peças metálicas retorcidas (esquadrias, tubos, calhas, suportes do forro falso, ...) indicam que nesta região a temperatura ultrapassou 800°C

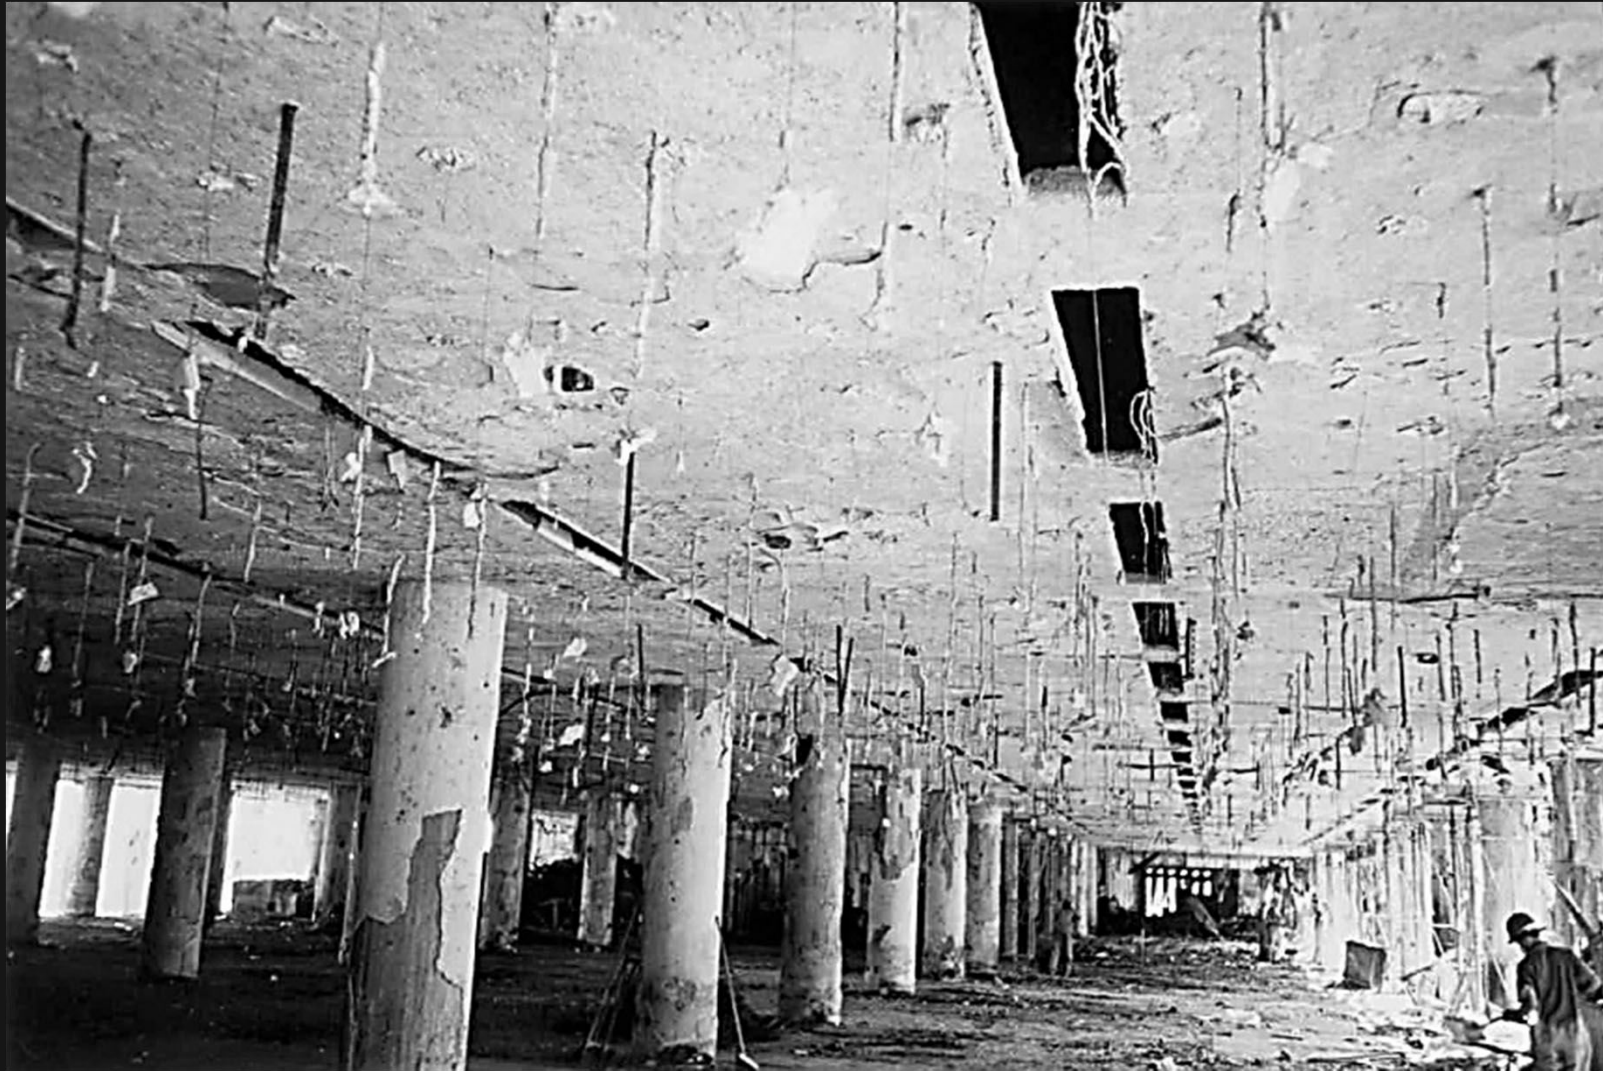
**Aspecto geral das lajes de forro do 3º teto, após remoção de escombros.
Forro rebaixado em gesso conferiu a essas lajes alguma proteção ao fogo.**

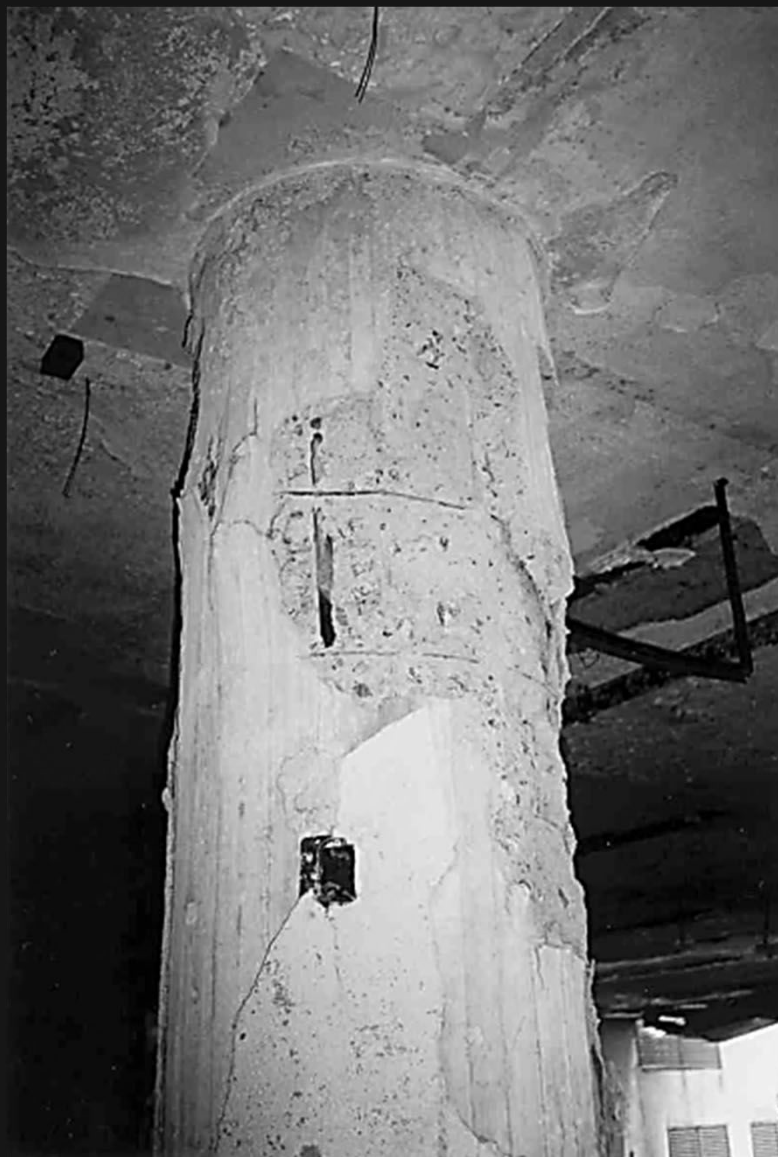
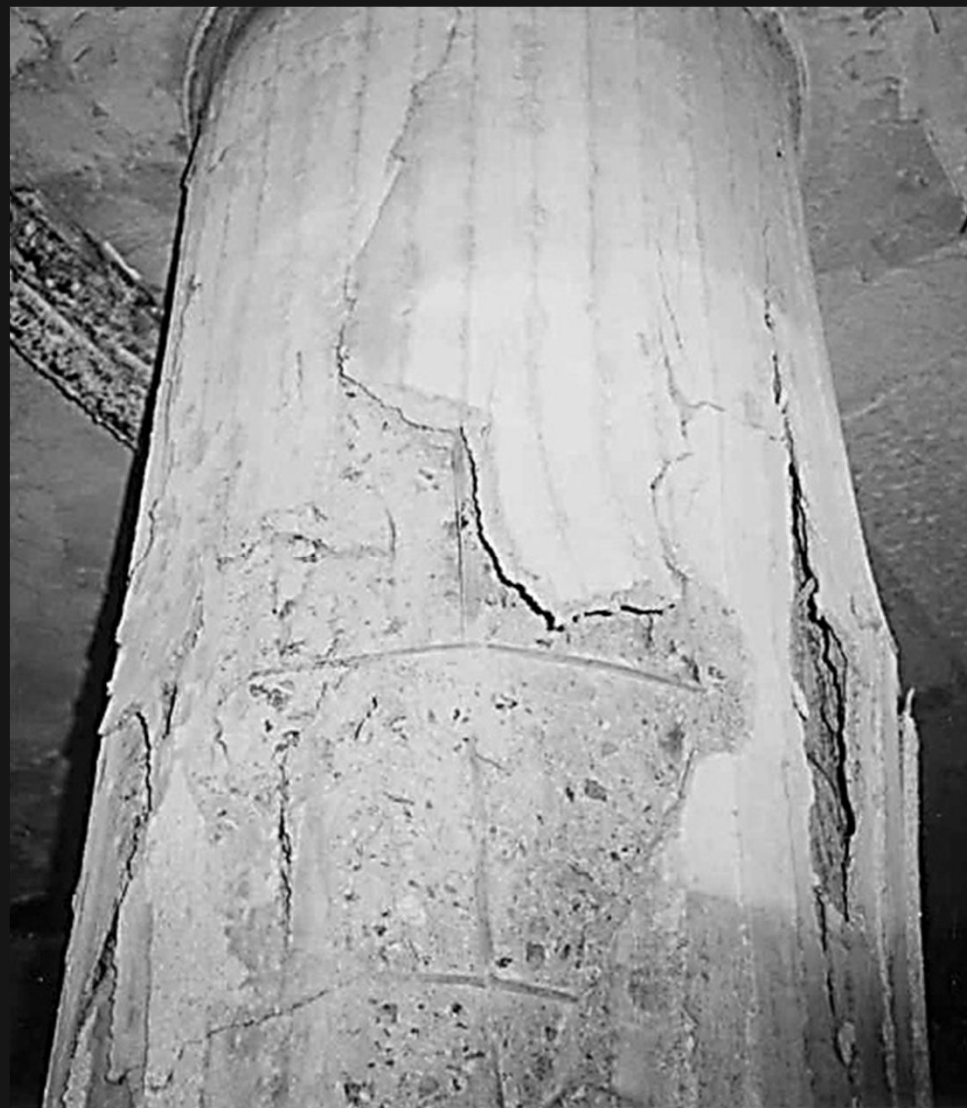
“Delaminação” do concreto dos pilares do 2º teto deixando a armadura parcialmente exposta. A coloração rosada do concreto indica que a superfície de concreto atingiu a temperatura estimada de $\sim 400^{\circ}$

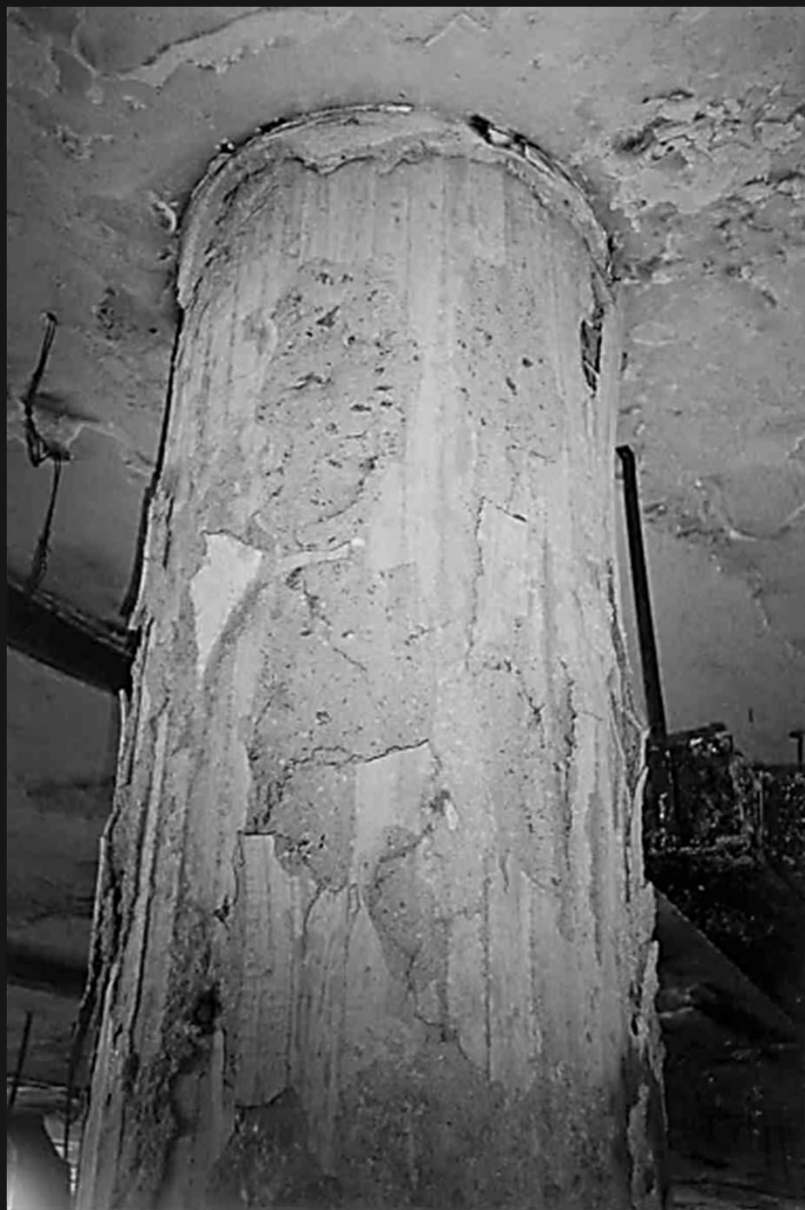
Perda de seção por "lascamento" em pilares do 2º teto.

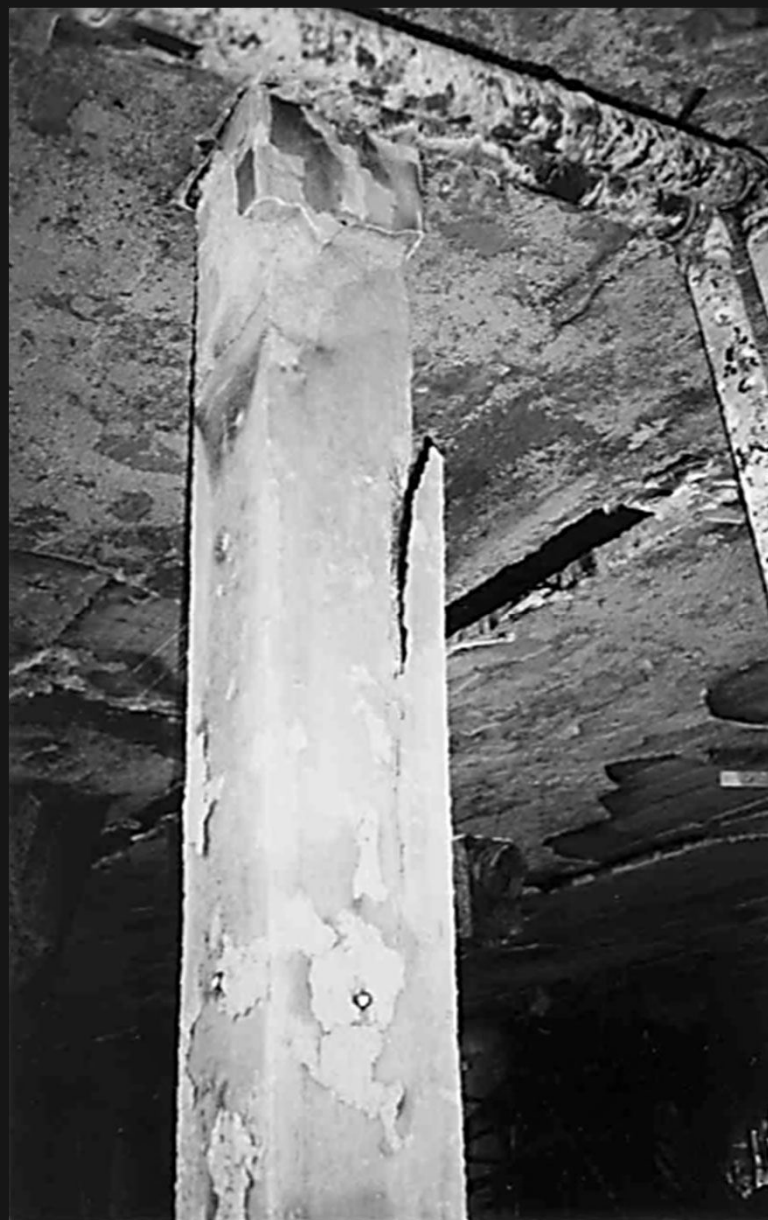
Grande "lascamento" do concreto na aresta de pilar retangular do 2º teto, localizado na área de projeção do saguão principal

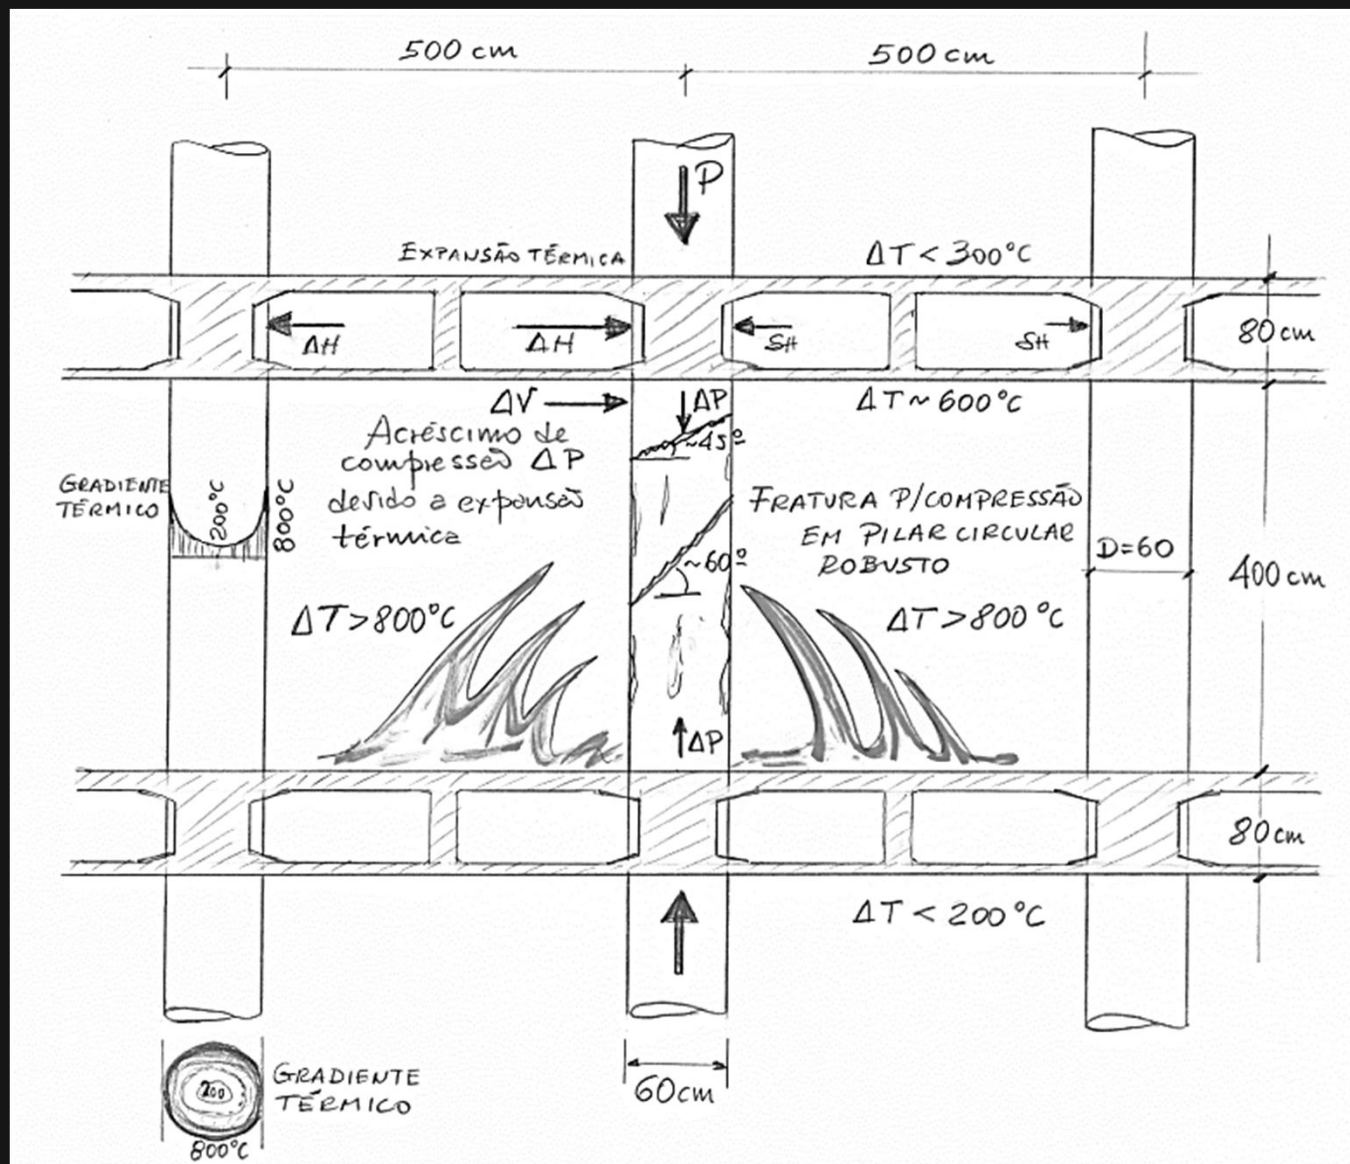
Mecanismo de ruptura em pilar entrepisos sob ação combinada das cargas de gravidade e forças adicionais de compressão e cortante resultantes das deformações impostas pela ação do fogo

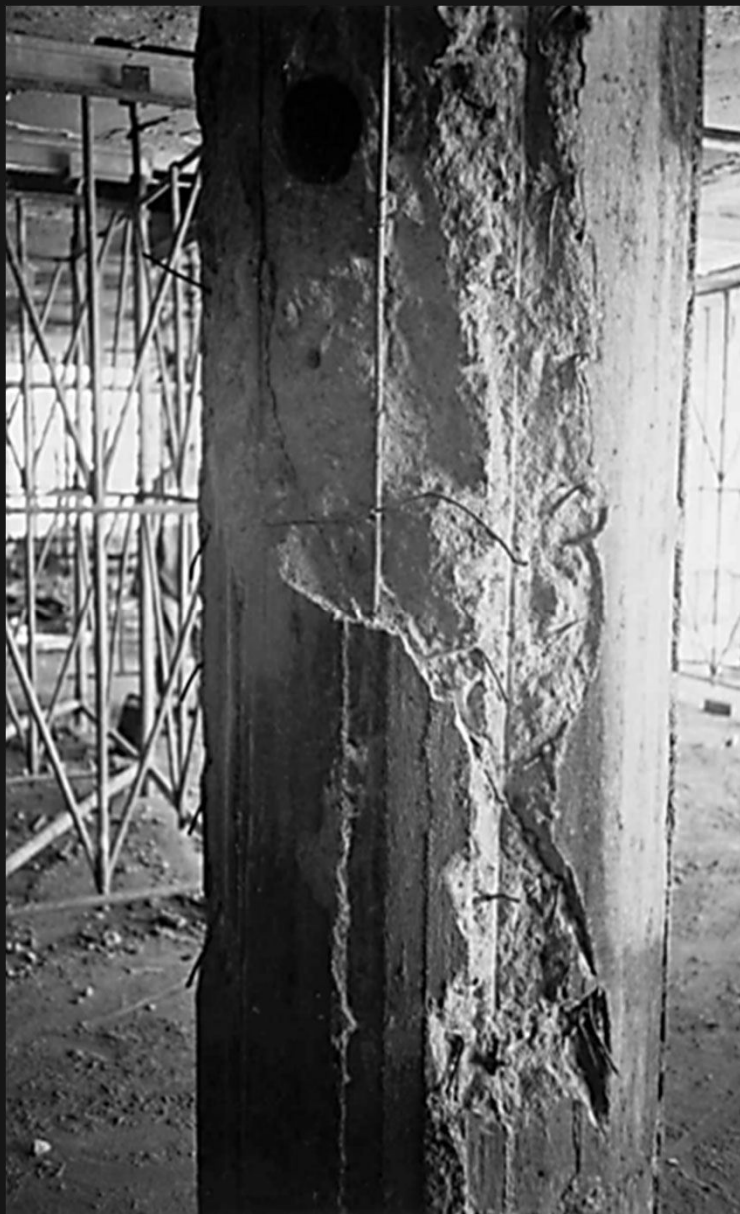
Ruptura de um pilar do 2º teto

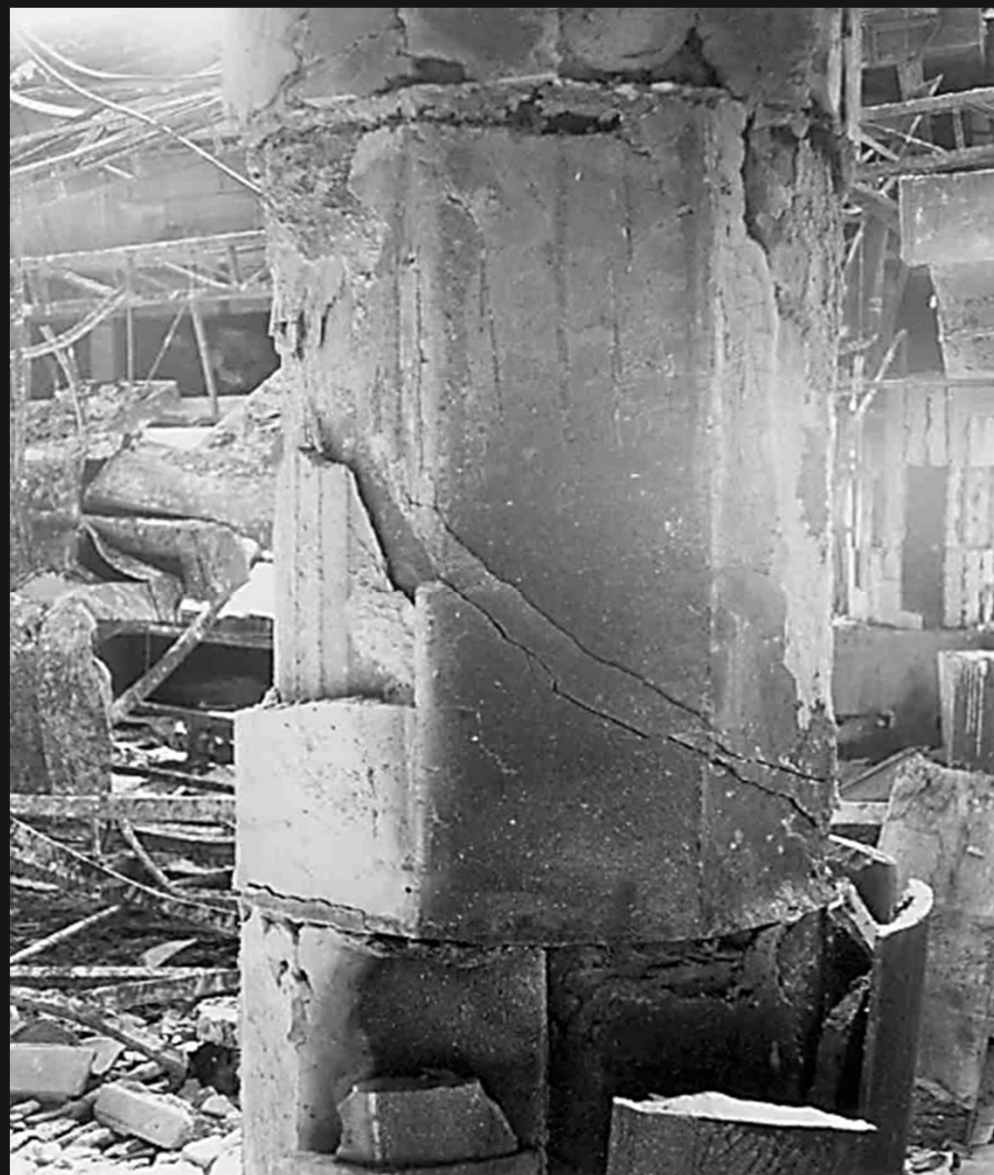
Ruptura de um pilar do 3º teto
Nota-se a ruptura do reboco e das placas de revestimento

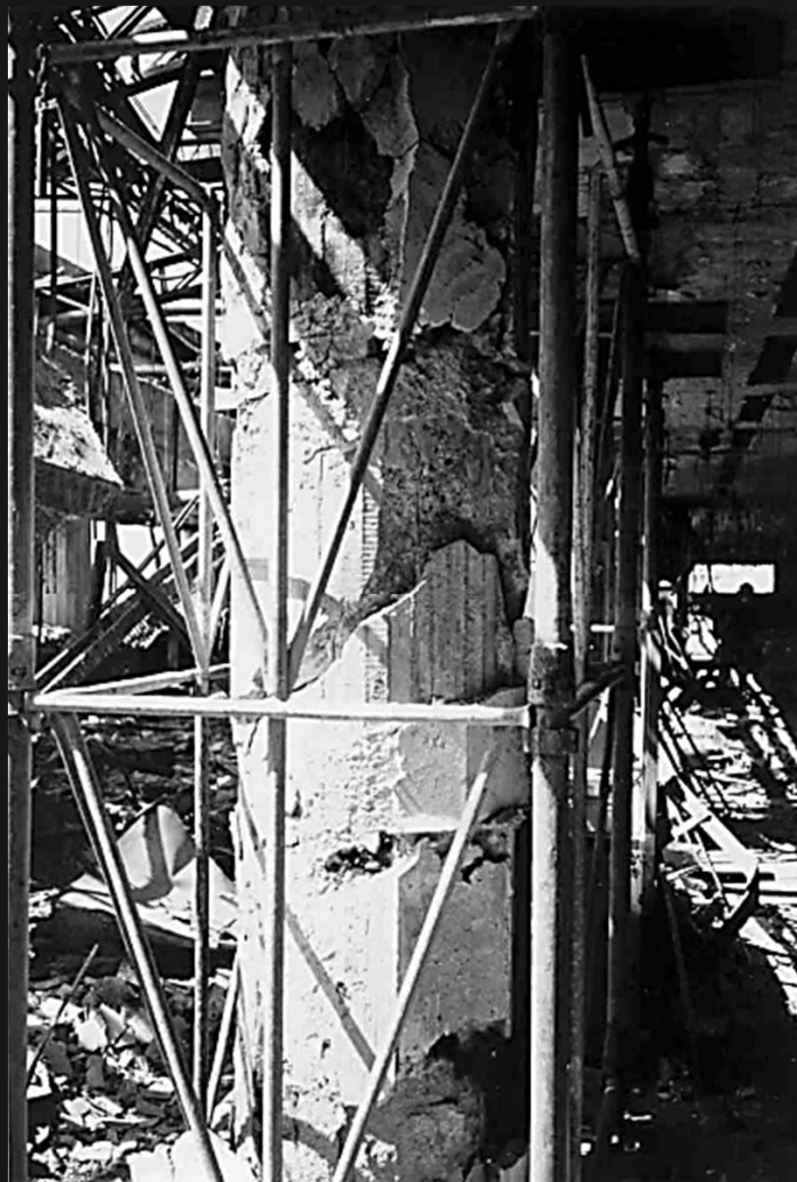
Escoramento entre pisos em torno de um pilar rompido do 3º teto.

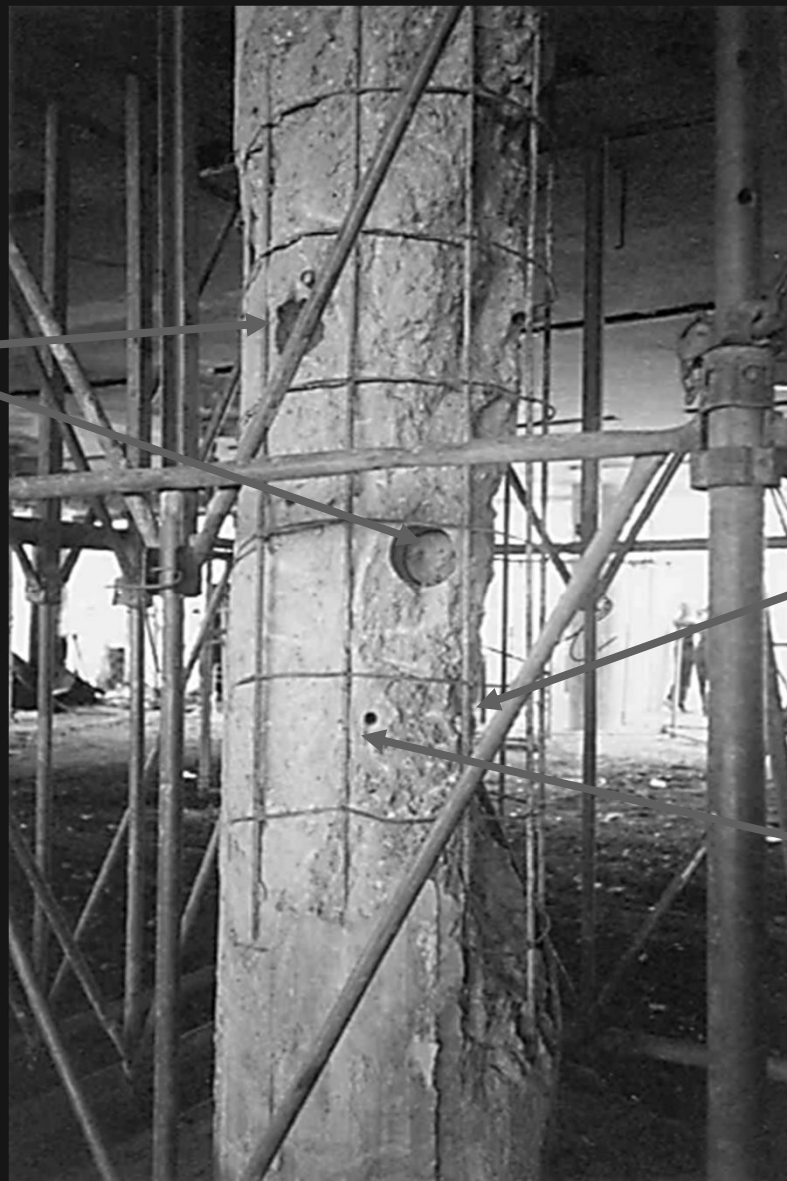
**Grande perda de seção
notada após retirada do
concreto desagregado**

**Nota-se a pequena taxa
de armadura (< 1%)
exposta pela retirada do
concreto desagregado
do cobrimento**

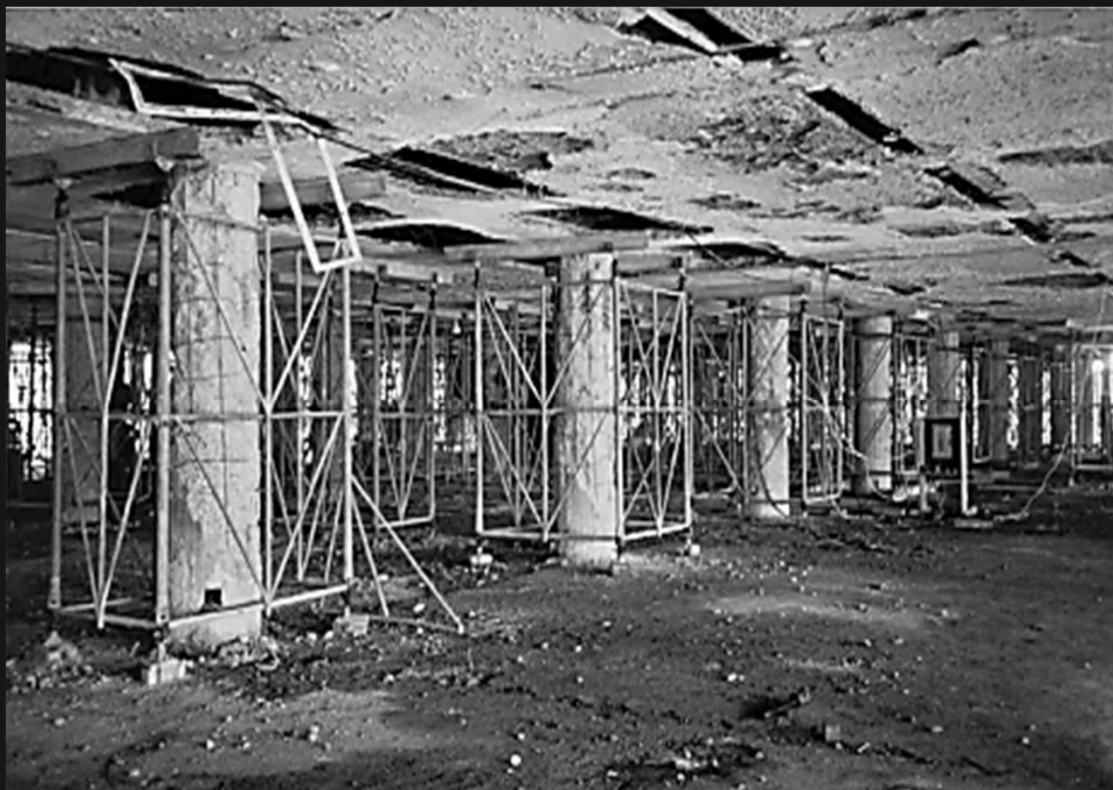
Linha de pilares de seção circular do 2º teto dentro dos escoramentos entre pisos. Painéis de laje de forro bastante danificados

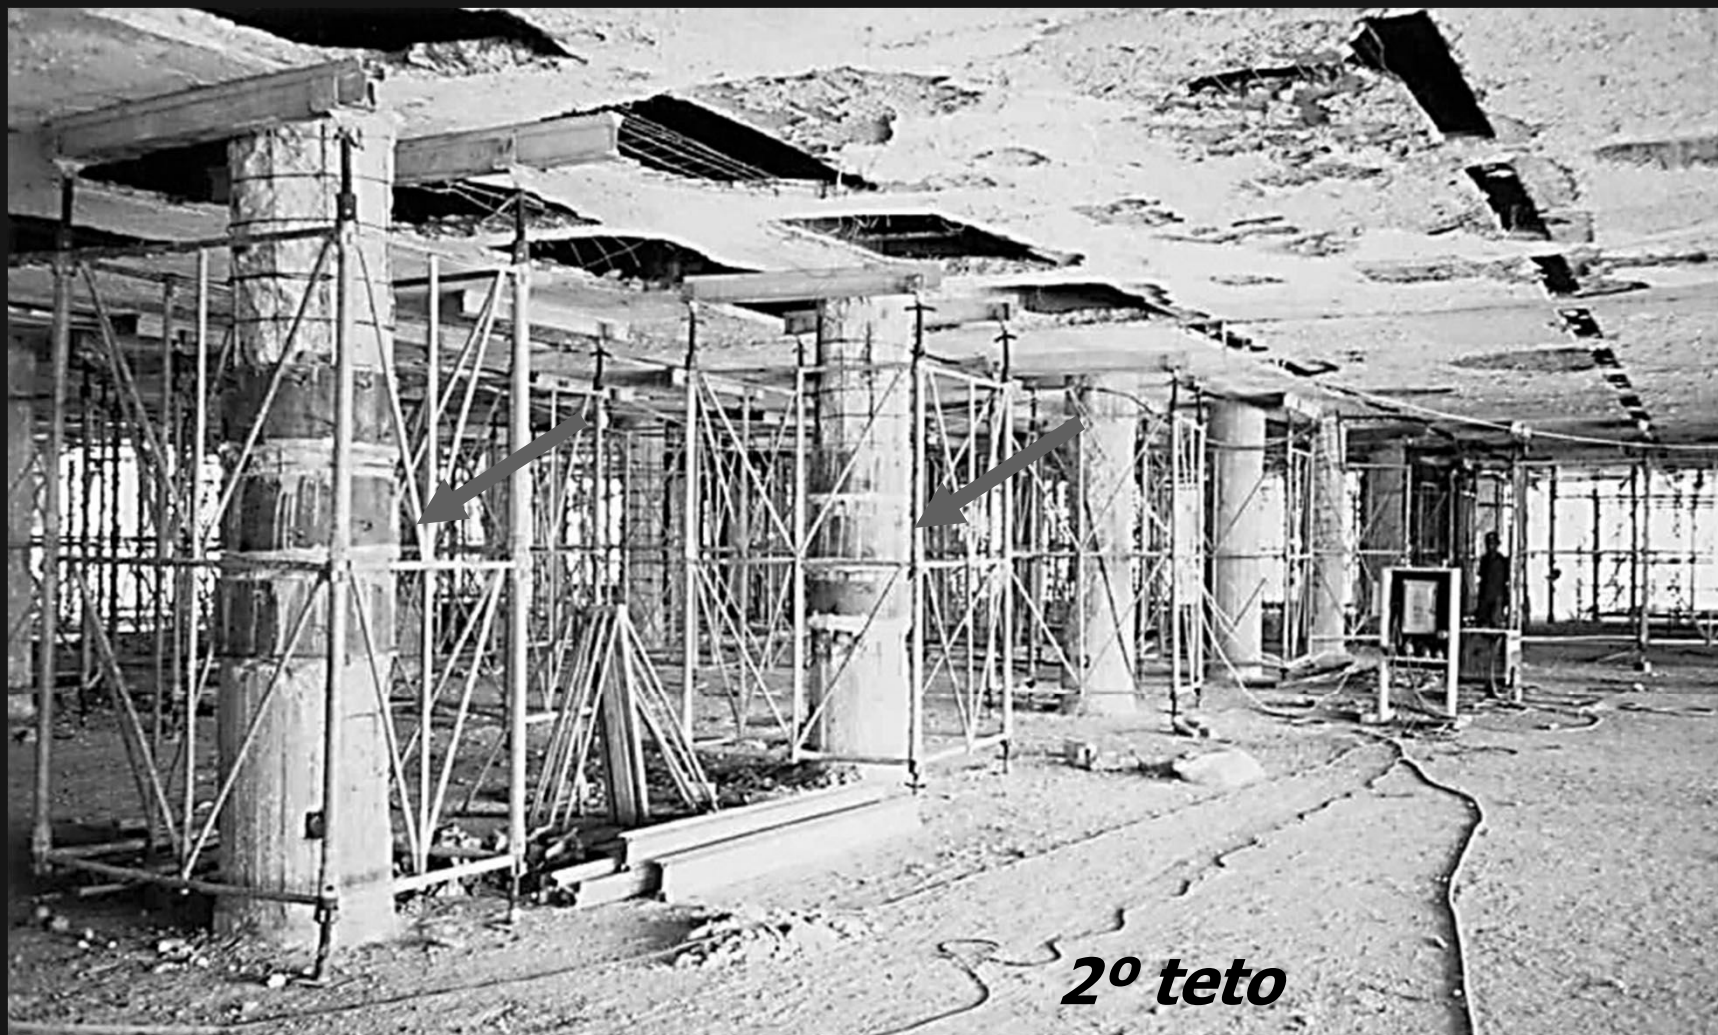
**Pilares estabilizados por meio do escoramento
entre pisos e cintamento com anéis de chapa de aço
Painéis de laje de forro ($e = 5 \text{ cm}$) severamente danificados**

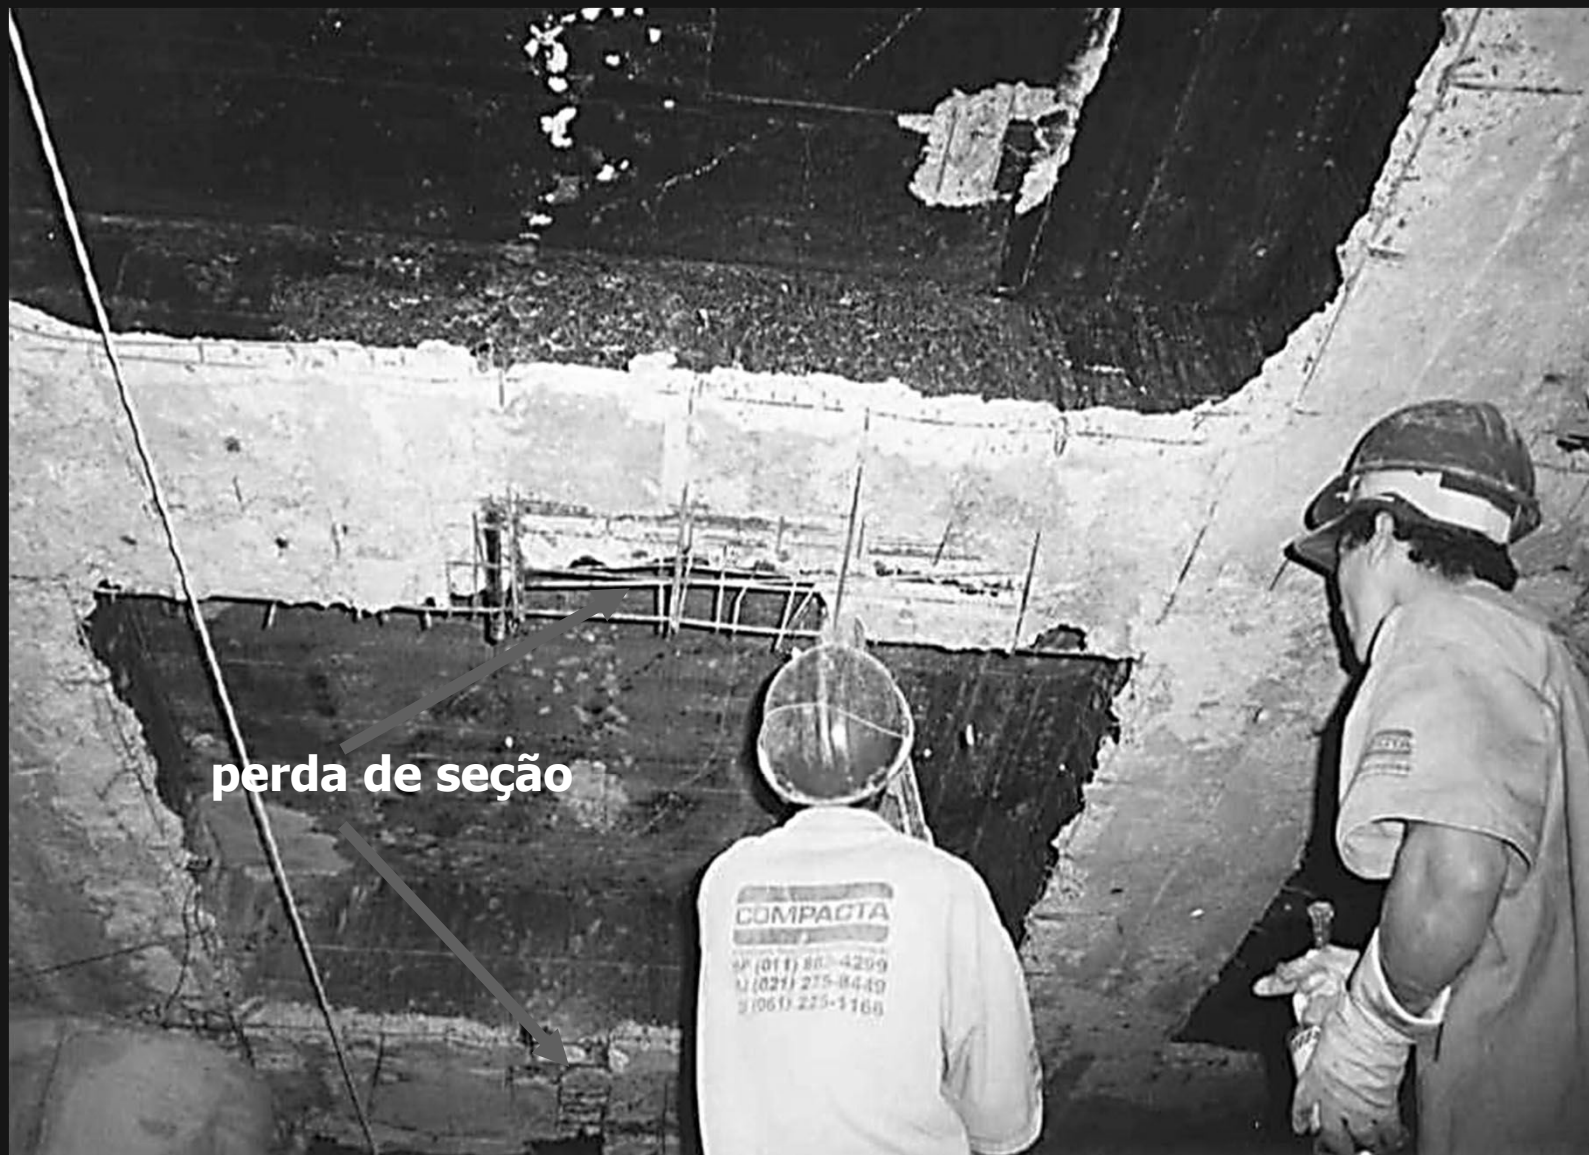
**Retirada de todos os painéis danificados de laje fina de forro.
Perda de seção das vigas da estrutura do teto em laje dupla**
