INCÊNDIO NO EDIFÍCIO DO AEROPORTO SANTOS DUMMONT

Rio de Janeiro, 6ª feira, 13/02/1998

Ronaldo C. Battista, Ph.D, Eng. Civil

LEVANTAMENTO DOS DANOS E AVALIAÇÃO DO GRAU DE PERDA DE INTEGRIDADE ESTRUTURAL

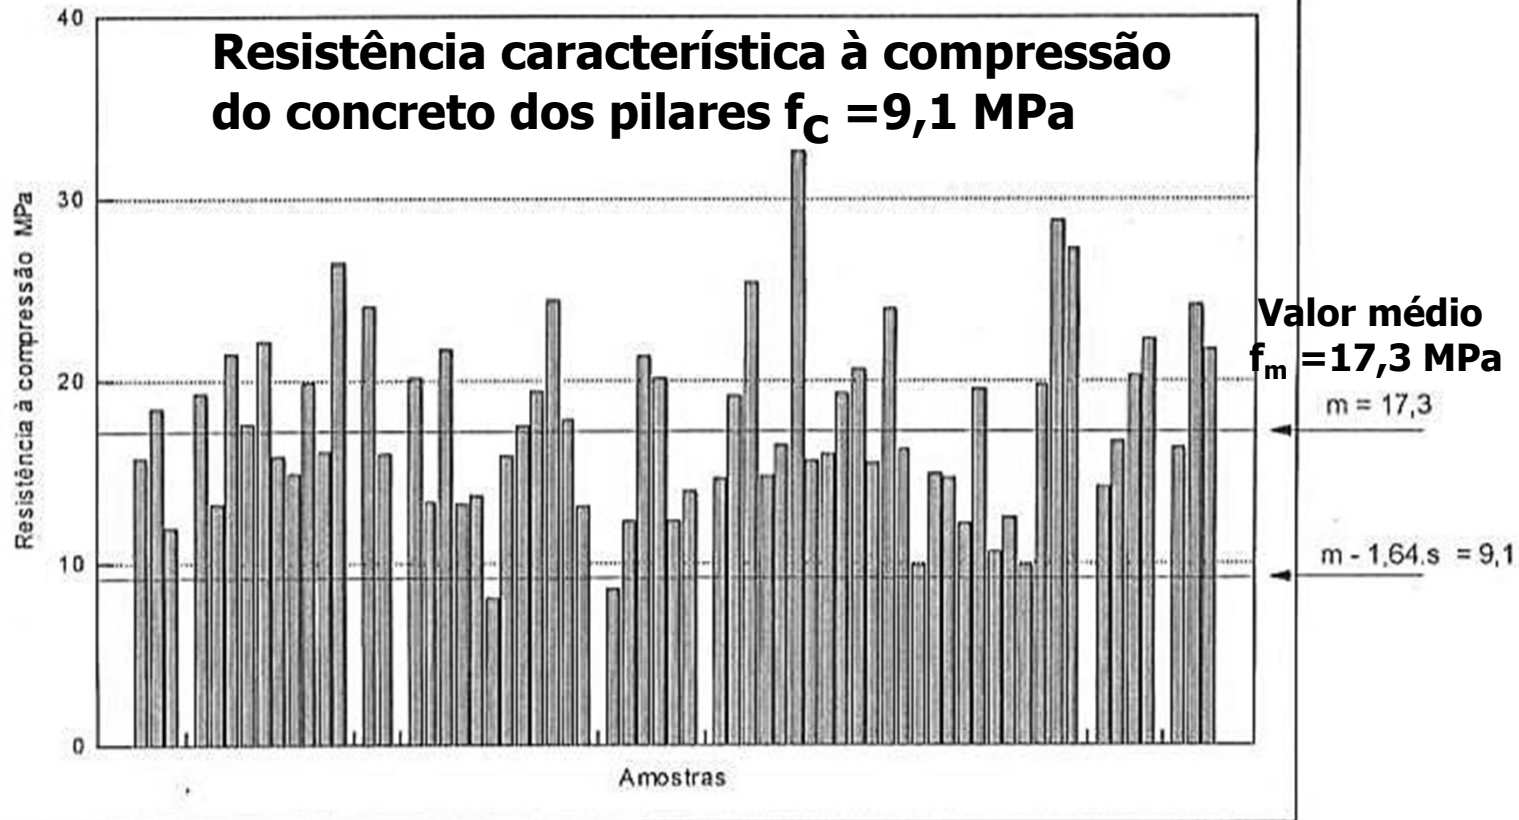
**Resistência característica à compressão
do concreto dos pilares $f_c = 9,1$ MPa**

Valor médio $m = 17,3$
Desvio padrão $s = 5,0$
Valor característico $m - 1,64.s = 9,1$
Número de corpos de prova $N = 63$

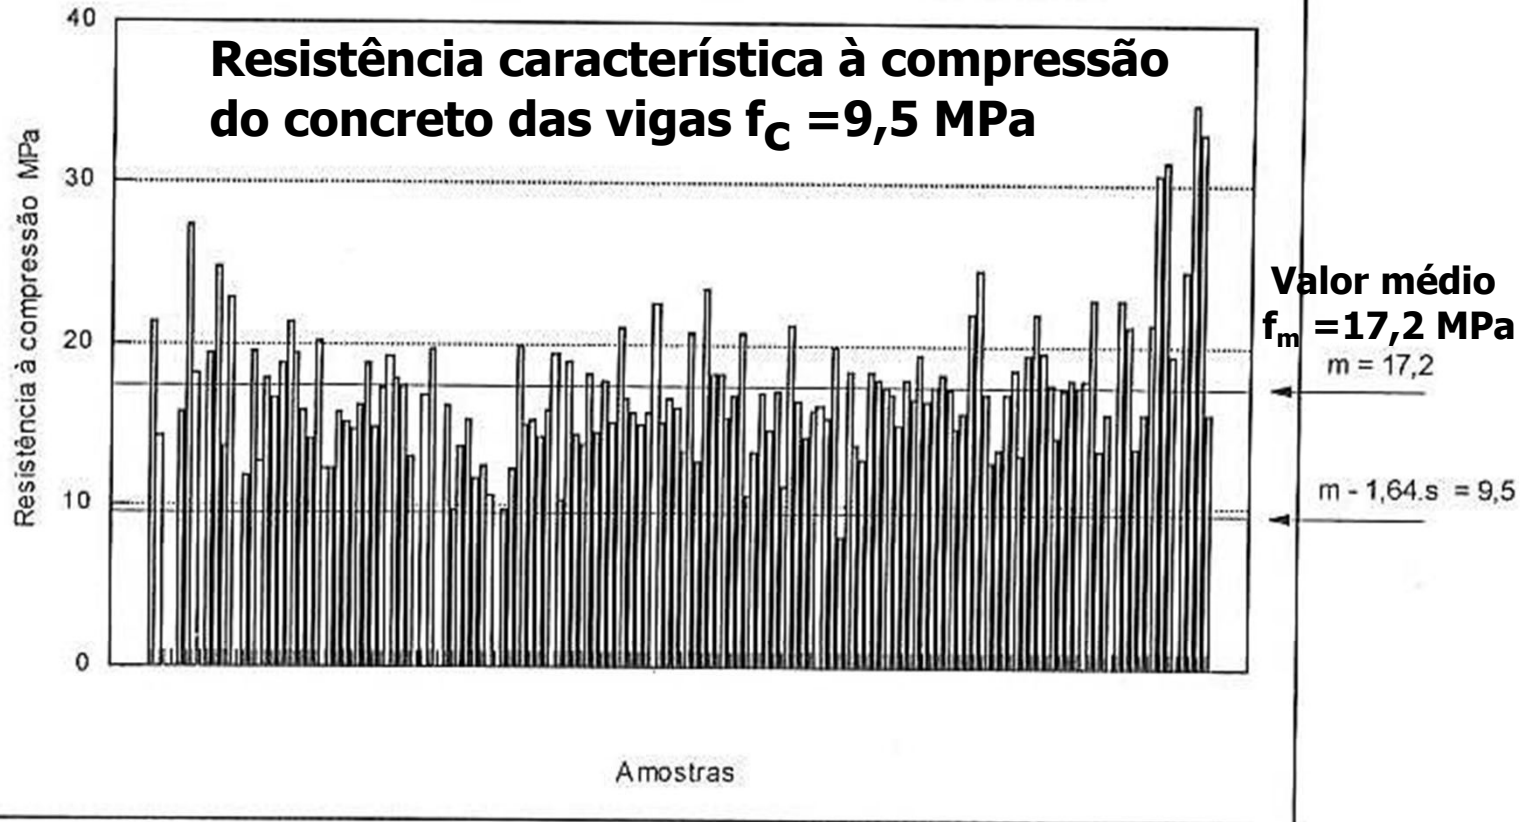
Valor médio $m = 17,2$
Desvio padrão $s = 4,7$
Valor característico $m - 1,64.s = 9,5$
Número de corpos de prova $N = 139$

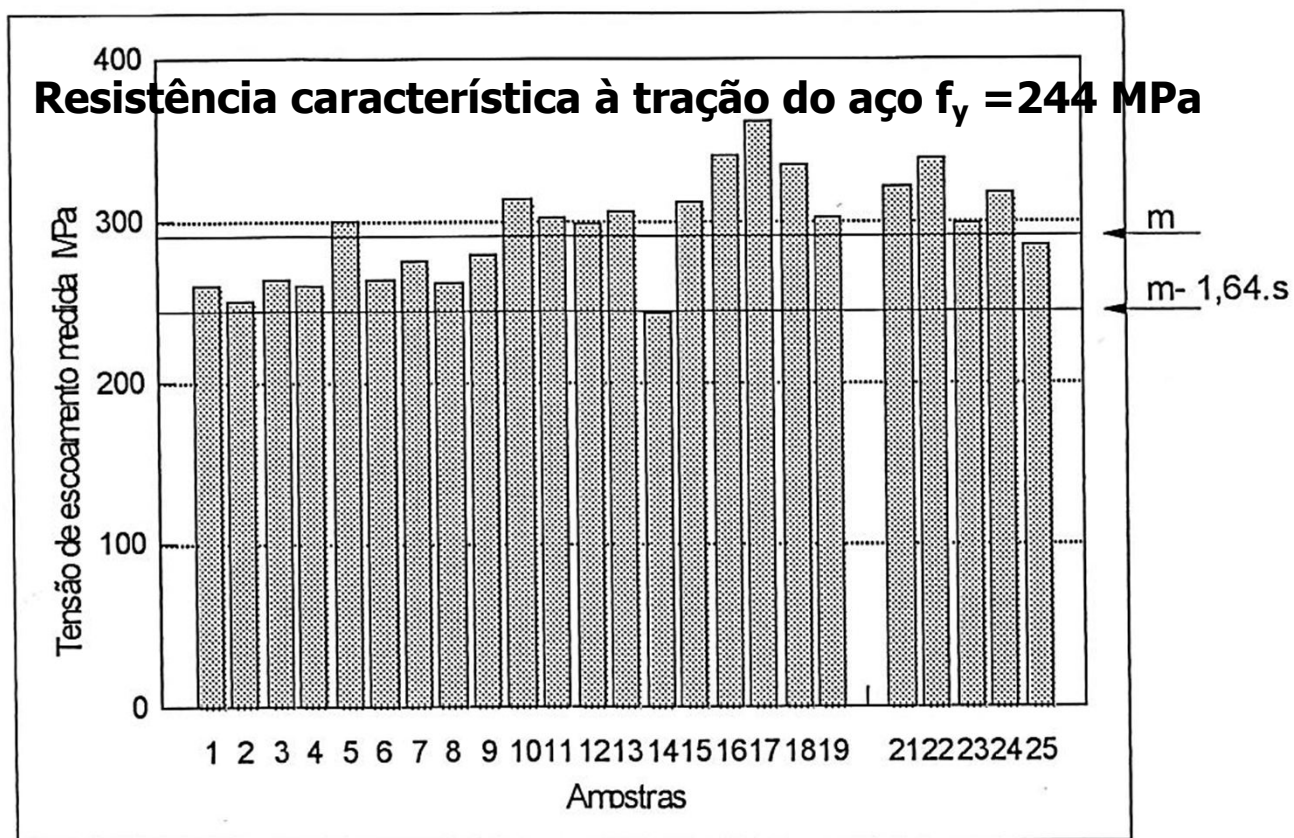
Valor médio: $m = 295$ MPa
Desvio padrão: $s = 31$ MPa
Coeficiente de variação $s/m = 10,5\%$
valor característico: $f_{yk} = m - 1,64s = 244$ MPa

Resultados dos ensaios de tração de amostras de barras de aço extraídas das armaduras longitudinais de pilares. Ensaio realizado no Laboratório de Engenharia Civil da UERJ.
